**A SEGURANÇA CONTRA INCÊNDIO
NAS EDIFICAÇÕES VERTICALIZADAS EM ARACAJU**

GEOVAN LIMA FONTES

Dissertação de Mestrado submetido a banca examinadora para a obtenção do título de Mestre em Saúde e Ambiente, na área de concentração em Saúde e Ambiente.

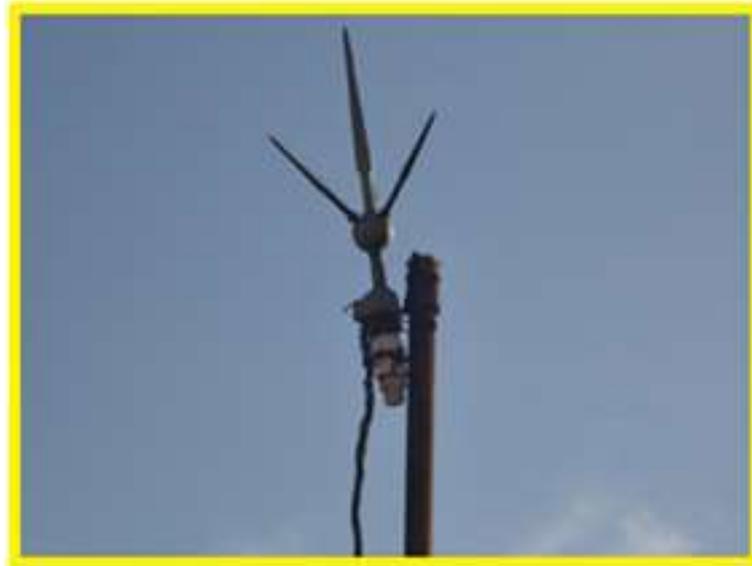
A falta de manutenção o cabo de aterramento, danificado ou ausente, ou da haste do captor, quebrada ou ausente ou, até, encontrada sem o captor das descargas do raio, preocupa pela gravidade do acidente de pode acontecer (Figuras 16, a 22).No levantamento das vistorias, observou-se que 4,6% dos condomínios, não tem o sistema de para-raios, com 2,7% ocorrendo nas edificações localizadas no bairro Centro, justamente local que abriga os prédios mais velhos, alguns com mais de 60 anos sofrendo intempéries.

Figura 16 – Sistema de SPDA com o captor de raios quebrado da haste
 Fonte: O Autor

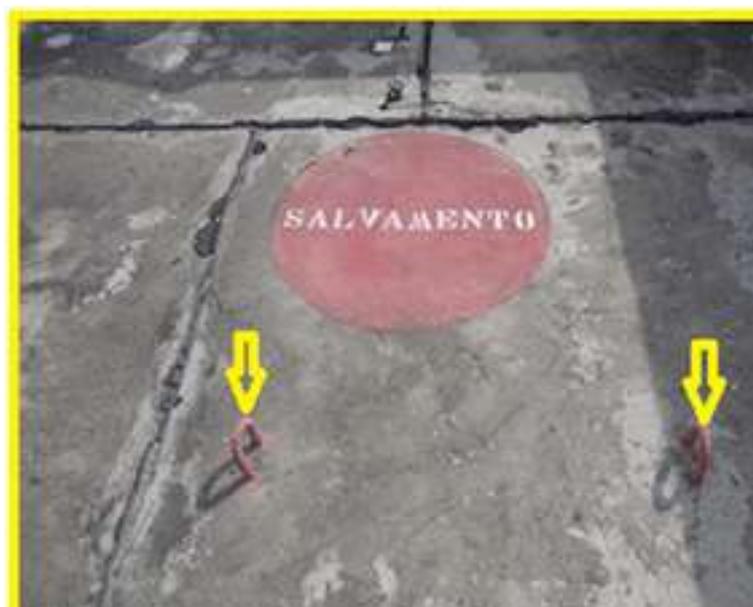
Também foi observada a falta de manutenção desse ponto de ancoragem em várias edificações, apresentando corrosão, mal sinalizados ou sem sinalização. Vários pontos de ancoragens foram fixados no concreto mas não foram protegidos das intempéries (sol e chuva), se expondo a maresia que reduz a vida útil do material que foi fabricado como equipamento de segurança para salvamento (Figura 26 e 27).

Figura 26 – Pontos de ancoragens estabelecidos no terraço do prédio, sinalizados e sem proteção às intempéries.
 Fonte: o Autor

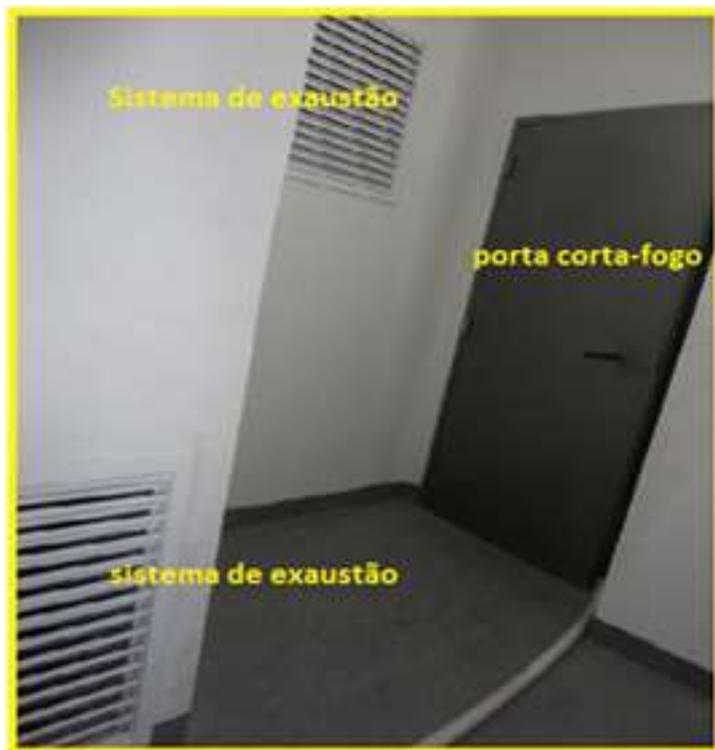
Figura 40: Porta Corta-Fogo e sistema de exaustão
Fonte: O Autor

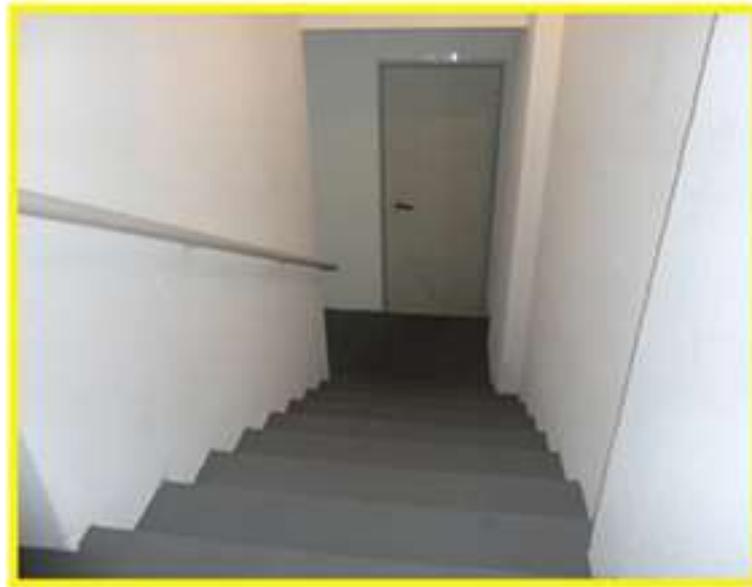
Vários condomínios vistoriados não dispõem desse suporte de fuga adequadamente instalado, pois alguns prédios não apresentam os corrimãos de forma contínua e instalados nos dois lados das escadas, ou foram colocados com intermitência (Figura 41).

Figura 41 – Escada de emergência com corrimão apenas de um lado e intermitente
 Fonte: O Autor

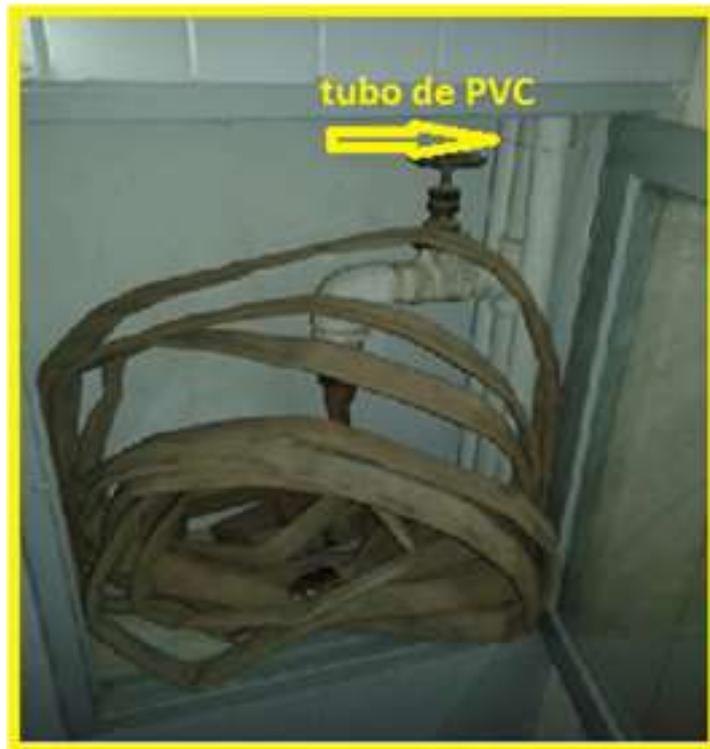
Figura 62 – Sistema hidráulico preventivo de combate a incêndio instalado em PVC, acoplado com mangueiras para incêndio ressecadas.
 Fonte: O Autor

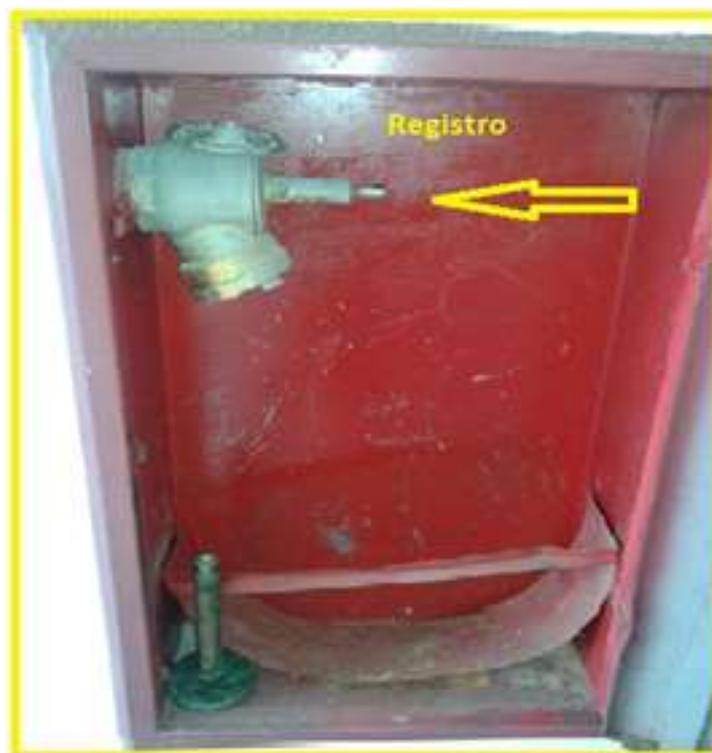
Figura 67 – Caixa com o registro de hidrante danificado
Fonte: O Autor

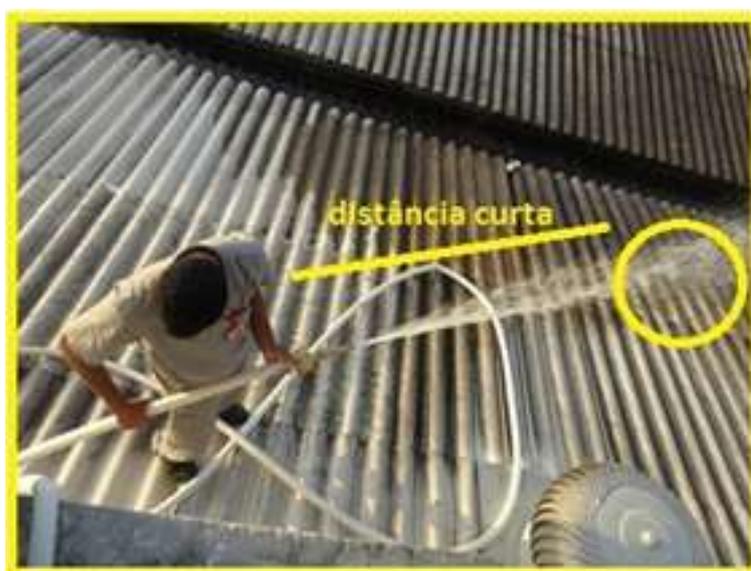
Figura 70– Teste do sistema hidráulico de combate a incêndio, com apresentação da bomba que não gerou pressão da água.
 Fonte: O Autor

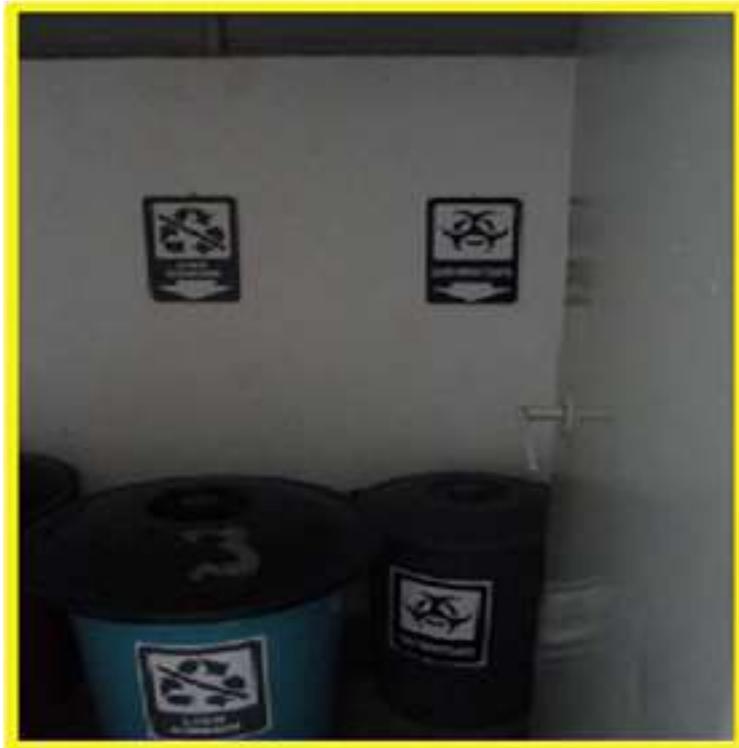
Além desses problemas em caixas hidrantes, pode ser verificada a não observância das orientações para a segurança contra incêndio e pânico, como o caso de variados objetos que foram encontrados nos corredores de passagem de fuga nos prédios vistoriados, condição que retarda a fuga das pessoas ,em uma situação de incêndio, dificultando o acesso às escadas. Ainda, nesses corredores, foram encontrados além de móveis usados como decoração, vasos de plantas, vasos de lixo, inclusive lixo hospitalar (Figura 79), o que, além de impróprio à rota de fuga, tem legislação específica por ser potencialmente danoso à saúde humana.

Figura 79 - Armazenamento de lixo infectante na entrada da escada de emergência em condomínio em Aracaju.
Fonte: O Autor

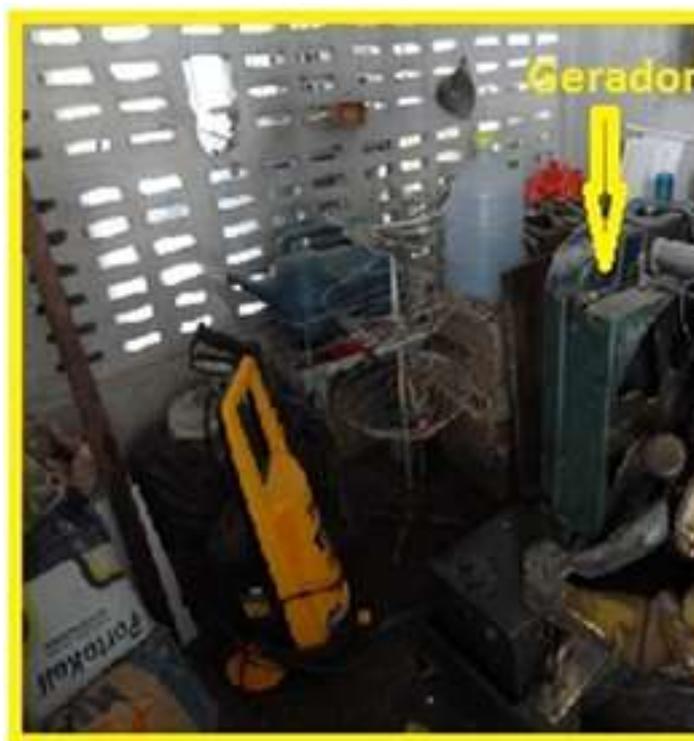
Figura 83 – área de gerador de energia obstruído.
Fonte: O Autor
