**IDENTIFICAÇÃO E PROPOSTA DE INTERVENÇÃO
EM MANIFESTAÇÕES PATOLÓGICAS NAS
FACHADAS DE UM EDIFÍCIO PÚBLICO EM
ARACAJU/SE**

Trabalho de Conclusão de Curso
apresentado à Universidade Tiradentes -
UNIT, para encerramento do componente
curricular e conclusão da graduação em
Engenharia Civil.

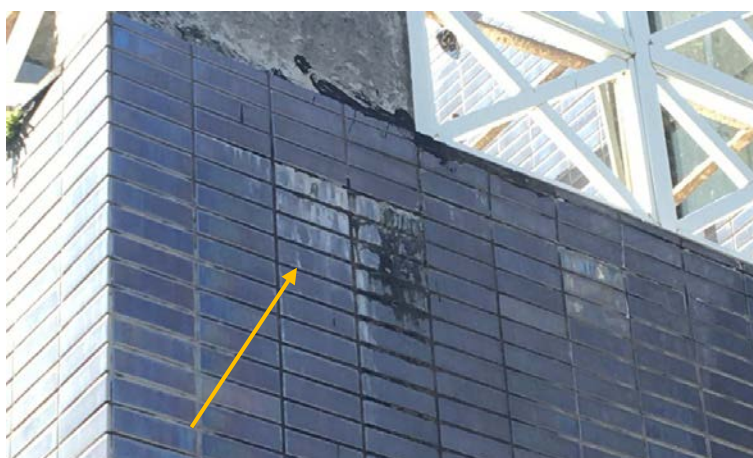
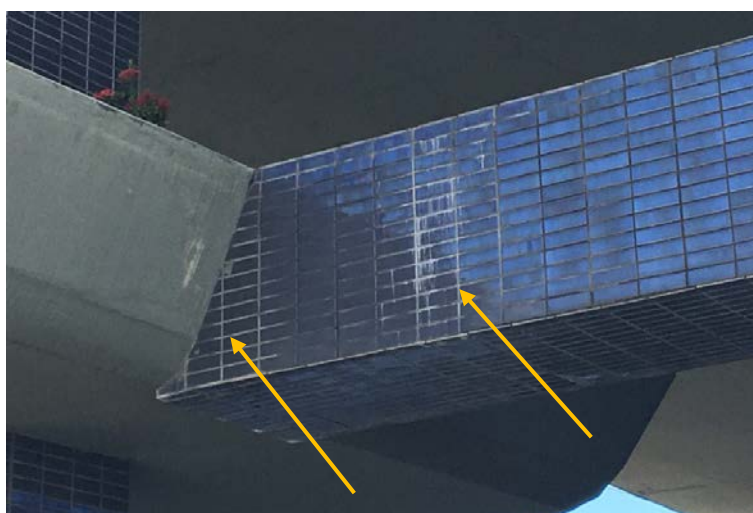
Figura 24 – Revestimento cerâmico com manifestações de eflorescência I

Figura 25 – Revestimento cerâmico com manifestações de eflorescência II

Nas visitas observou-se que as manchas esbranquiçadas que se apresentam nas placas cerâmicas acima destacadas, possuem crostas rígidas que se “deslizaram” pelas placas e

Diante do exposto, o desgaste do rejunte como causador ímpar das manifestações patológicas de eflorescência, recomenda-se o tratamento do caso através de limpeza com escovação e solução de água + cloro na proporção 10:1, afim de retirar as crostas de sais.

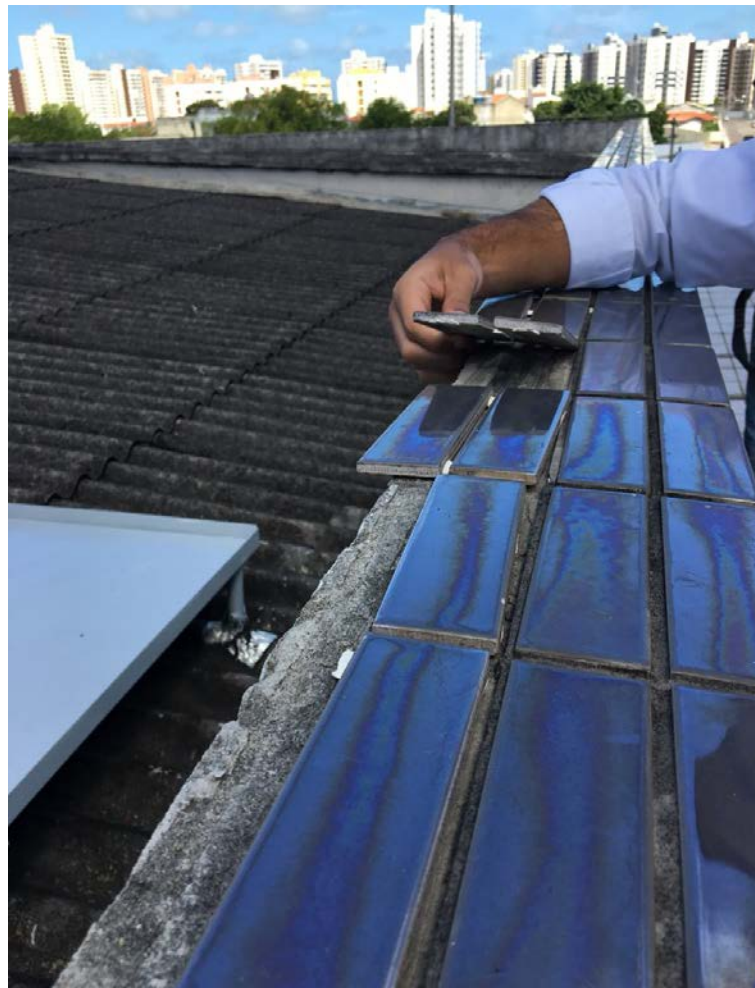
O revestimento cerâmico, além dos casos de eflorescência citados acima, apresenta também descolamento ou deslocamento de algumas de suas placas. Nas Figuras 26, 27 e 28 observam-se placas próximas parcialmente descoladas, totalmente descoladas e áreas com ausências do revestimento, indicando queda já ocorrida das placas cerâmicas.

Figura 26 – Revestimento cerâmico totalmente descolado do substrato

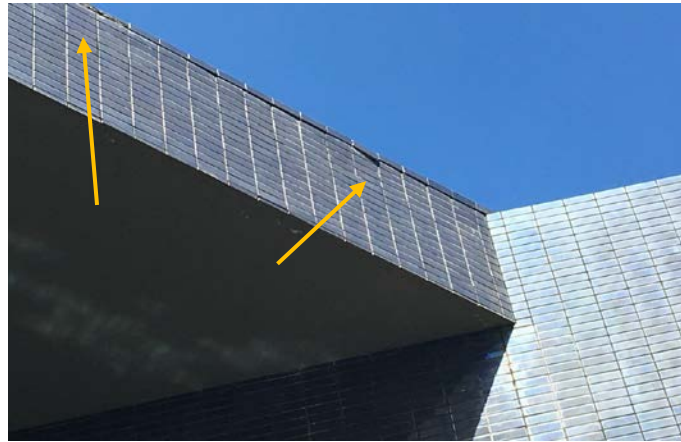
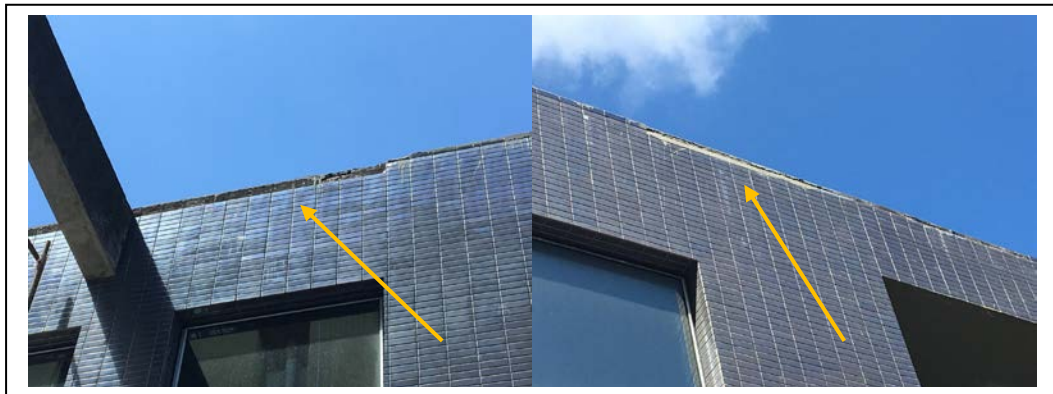
Figura 27 – Revestimento cerâmico prestes a descolar totalmente do substrato

Figura 28 – Área de revestimento cerâmico que sofreu descolamento

Os deslocamentos de placas cerâmicas ocorrem pela perda de aderência entre as placas e o substrato. Nos casos apresentados observa-se que as Figuras 27 e 28 assemelham-se por possuírem o revestimento cerâmico localizado na parte superior da fachada. Percebeu-se nas visitas em campo a influência da laje apresentada na Figura 29 na patologia citada.

As movimentações entre o revestimento e a umidade adentrada ao sistema, através das fissuras e do rejunte desgastado, acabaram auxiliando na perda de aderência das pastilhas cerâmicas ocasionando o que se veem nas Figuras 27 e 28.

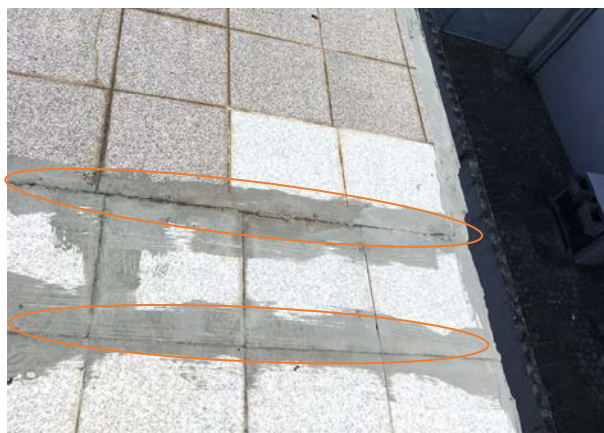
Figura 29 – Laje superior do Banco Caixa Econômica Federal

A Figura 29 apresenta a laje de cobertura na qual observa-se um revestimento cerâmico aplicado sem juntas adequadas, com rejunte desgastado e com fissuras erradamente encobertas com argamassas poliméricas, conforme destaque na cor laranja e junções laje\parede sem os cuidados de vedação.

As fissuras apresentadas na Figura 29 confirmam que as tensões surgidas no elemento foram superiores as capacidades de aderência do sistema de revestimento. Os efeitos das tensões que provocaram as fissuras podiam ser minimizados com a existência de juntas adequadas e\ou melhor aderência do material colante.

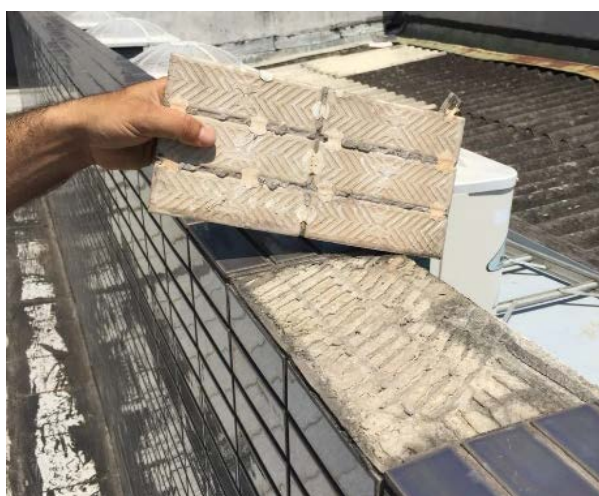
A Figura 30 apresenta um revestimento cerâmico descolado com destaque a área de contato com o substrato na qual observa-se as linhas da argamassa colante

Figura 30 – Tardo de la placa cerâmica com ausência de argamassa colante

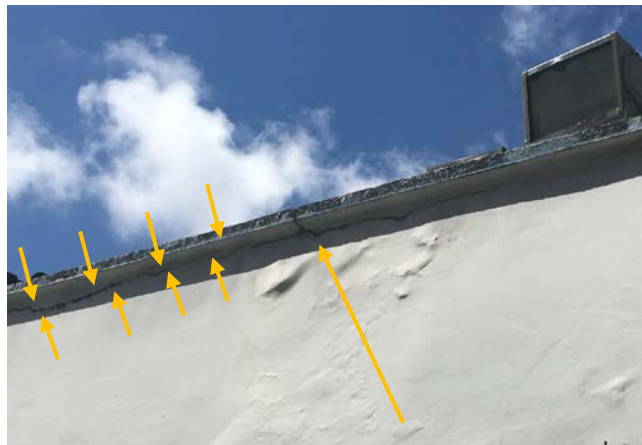
Figura 31 – Muro de divisa com vista de rufo do Banco Caixa Econômica Federal

A Figura 31 apresenta o muro de divisa com uma trinca horizontal e o ponto de encontro entre as placas do rufo, conforme realçados pelas setas de cor amarela. Essas observações levam ao entendimento que a água infiltra se aproveitando dessas brechas. A interpretação relativa a umidade fica clara quando há o contato físico com muro, percebendo a temperatura baixa e o aspecto bastante úmido.

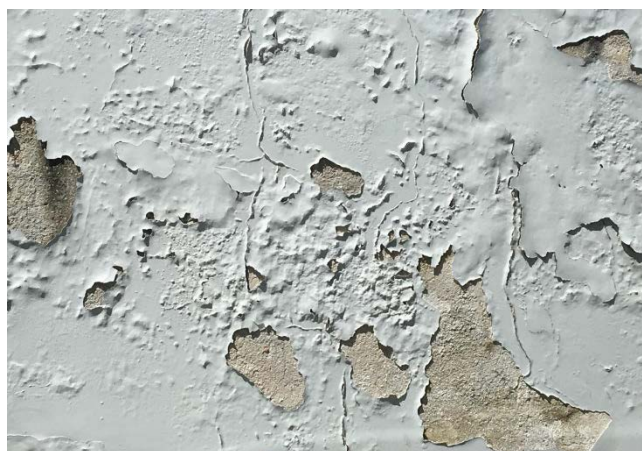
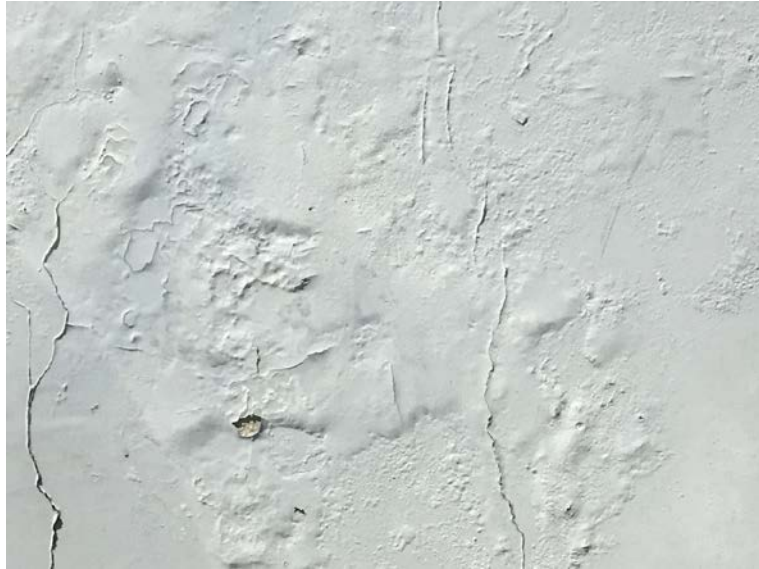
Outro fator associado às manifestações patológicas em questão, é a existência de canteiros de paisagismo junto ao muro sem nenhum sistema de impermeabilização, permitindo a percolação de águas provenientes de irrigação ou subterrâneas. As manifestações bolhas, os descascamentos e as fissuras são observados e apresentados nas Figuras 32 e 33.
