UNIVERSIDADE TIRADENTES - UNIT
GRADUAÇÃO DE ENGENHARIA CIVIL

**ANÁLISE DE PATOLOGIAS DE REVESTIMENTO CERÂMICO EM FACHADAS
PREDIAIS EM EDIFÍCIOS DA CIDADE DE ARACAJU-SE.**

Trabalho de conclusão de curso
apresentado à Universidade
Tiradentes como um dos pré-
requisitos para obtenção do grau de
bacharel em Engenharia Civil no
período de 2018.2

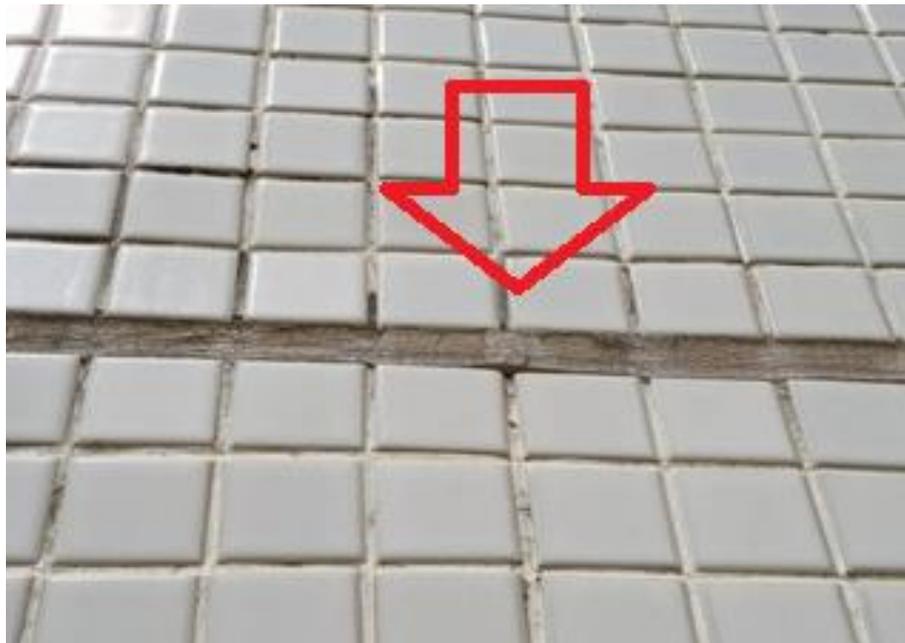
Nas figuras 09 e 10, são apresentados possíveis problemas adquiridos devido às ações de intempéries e agressividade do meio, pois os condomínios B e C estão localizados em frente ao oceano, estando sujeitos a ações de esforços de natureza imprevisíveis.

Figura 09: Juntas de dilatações desgastadas no Condomínio C.

A ação do tempo fez com que os materiais aplicados para o preenchimento juntas de dilatações ficassem desgastados.

É de extrema importância a recuperação de junta de dilatação, pois ela é feita para garantir a estanqueidade da estrutura em que a junta de dilatação é aplicada. Com isso, haverá uma flexibilidade e durabilidade, evitando danos futuros a estrutura proporcionando uma livre movimentação das estruturas sem que haja transmissão de esforços.

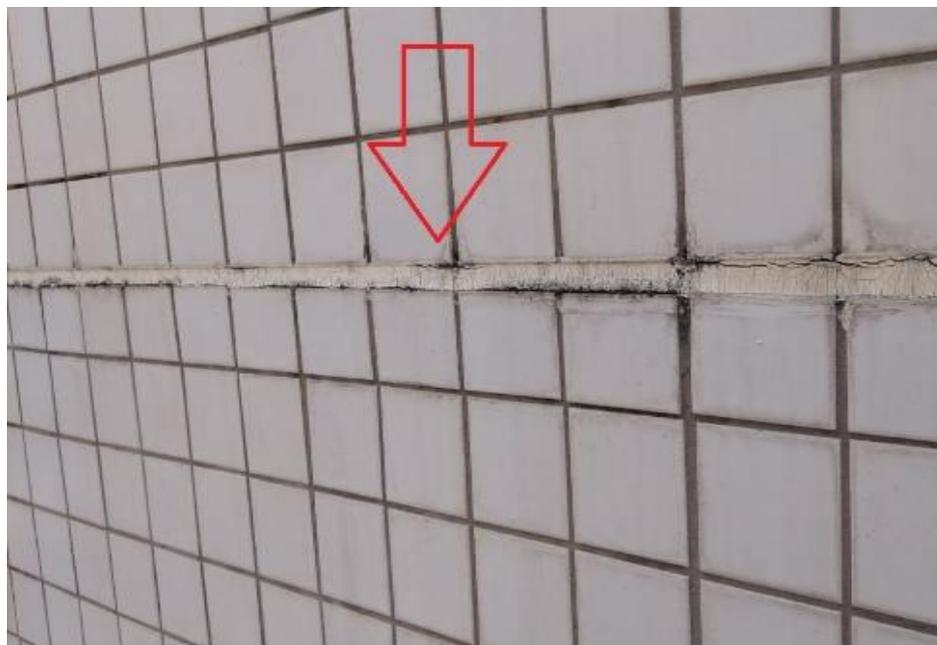
Figura 10: Deterioração das juntas de dilatação no Condomínio B.

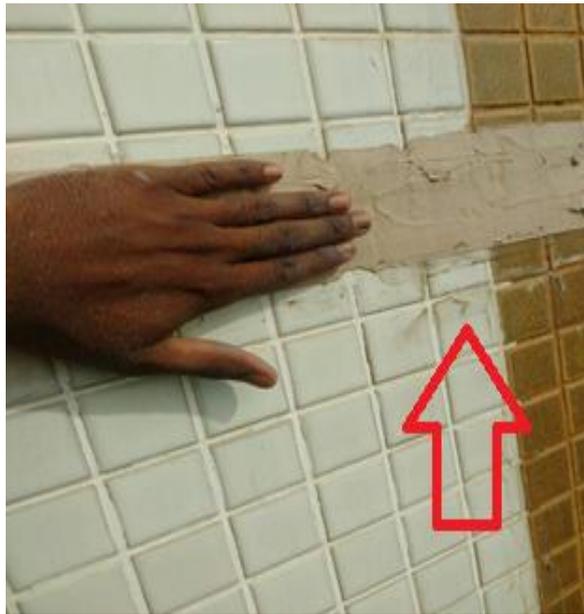
No condomínio C, na figura 12, foi possível identificar que a junta de dilatação horizontal estava fora do tamanho solicitado pela norma, aumentando as possibilidades de surgimento de fissuras no revestimento.

Figura 11: Juntas de dilatação com tamanho fora do padrão no Condomínio C.

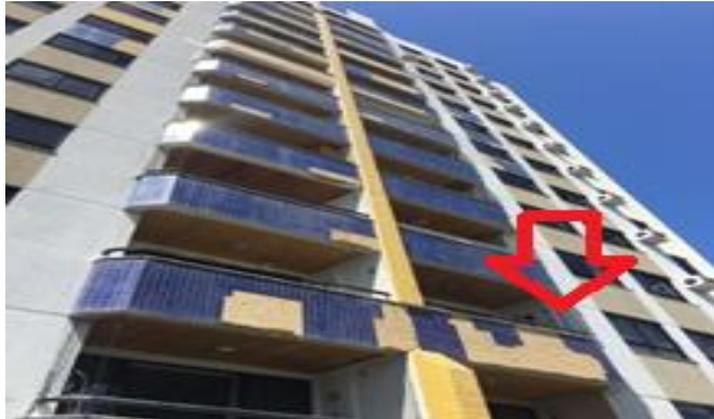
Na figura 12, o deslocamento foi ocasionado devido a imperícia ou negligência da mão-de-obra de execução e controle (mestres, encarregados, engenheiros), onde o excesso de emboço, da figura 13, para regularização da fachada, fez com que as tensões ultrapassem a capacidade de aderência entre as camadas do sistema de revestimento ocasionando o destacamento.

Figura 12: Deslocamento cerâmico no Condomínio A.

Primeiramente devem ser investigados outros agentes causadores, como umidade, vazamentos e etc. Deve – se remover o revestimento cerâmico comprometido conforme o diagnostico realizado e reassenta- ló, obedecendo às orientações específicas, previstas em projeto de recuperação;

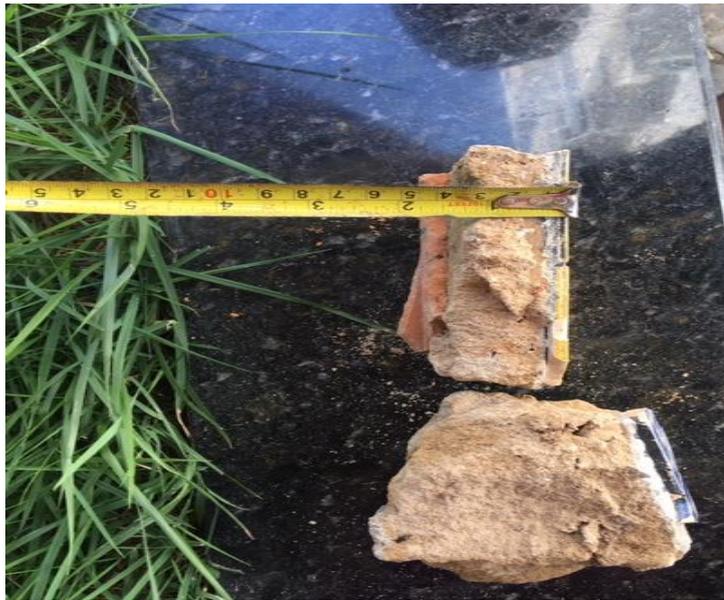
Figura 13: Excesso de emboço no Condomínio A.

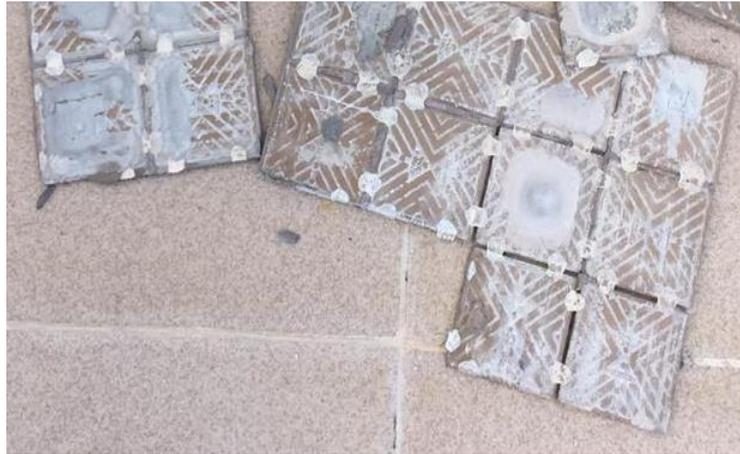
No condomínio B, algumas pastilhas caíram limpas, ou seja, sem contato com argamassa de assentamento, como pode ser observado na figura 14. Com isso, foi constatado problemas na aderência entre a cerâmica e a argamassa colante, conforme figura 15.

Figura 14: Pastilhas do Condomínio B sem aderência de argamassa.

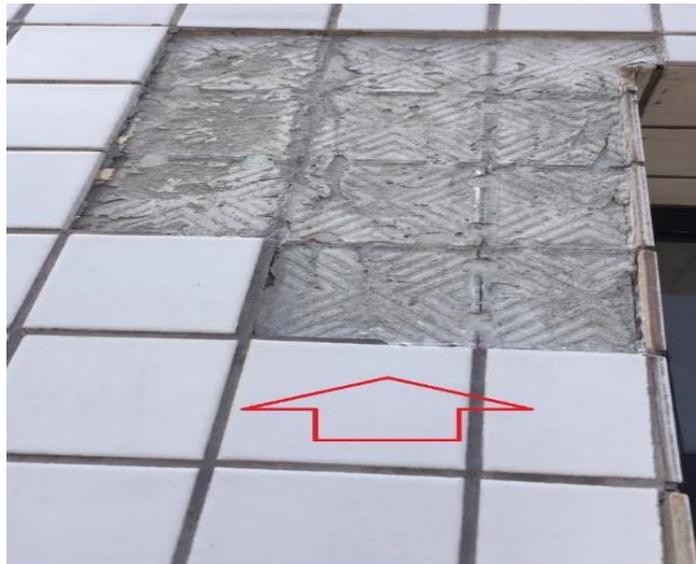
Figura 15: Deslocamento de placa cerâmica do Condomínio B.

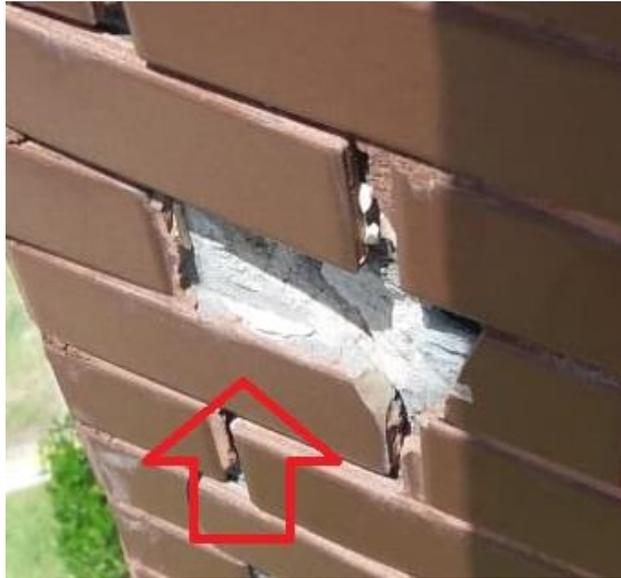
Figura 16 – Deslocamento cerâmico no Condomínio F.

A possível causa do deslocamento da figura 16, foi ocasionada através de fissuras provocadas pela instabilidade do suporte devido a acomodação da construção.

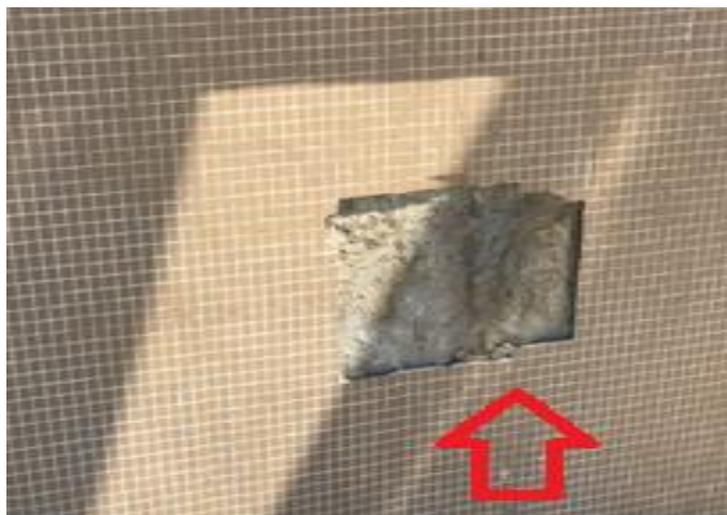
Figura 17 – Deslocamento cerâmico no Condomínio D.

De acordo com a NBR 6118 (2017), o empreendimento comercial E, figura 17, é classificado como área de marinha, possuindo risco de agressividade grande, nível III, o qual é uma das suspeitas ter ocorrido à deterioração das camadas de revestimento indicadas.

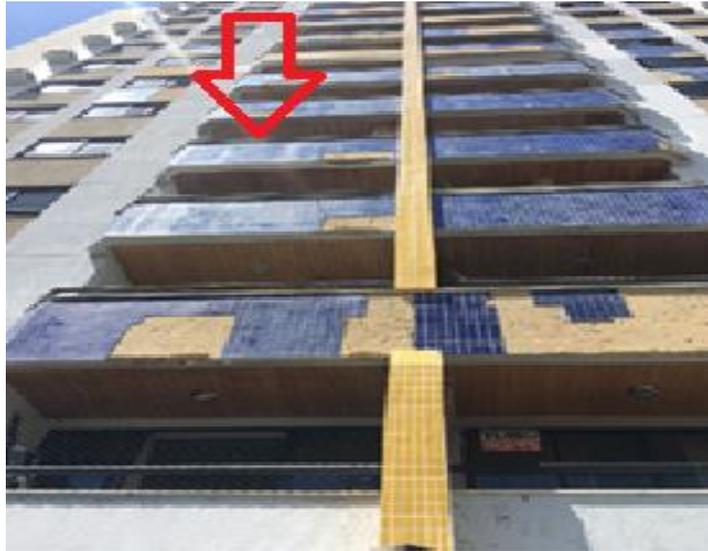
Conforme pode ser observado nas figuras 18 e 19 abaixo, pode-se dizer que ocorreu o fenômeno de eflorescência, sendo ocasionado pela a dissolução dos sais presentes na argamassa, ou nos componentes cerâmicos ou provenientes de contaminações externas e seu posterior transporte pela água através dos materiais porosos, entrando em processo de cristalização.

Figura 18 – Eflorescência no Condomínio A.

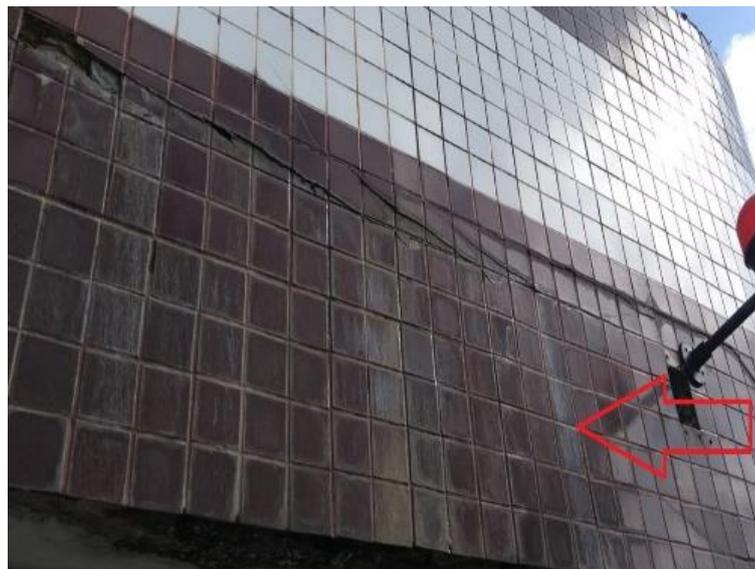
Figura 19 – Eflorescência no Condomínio E

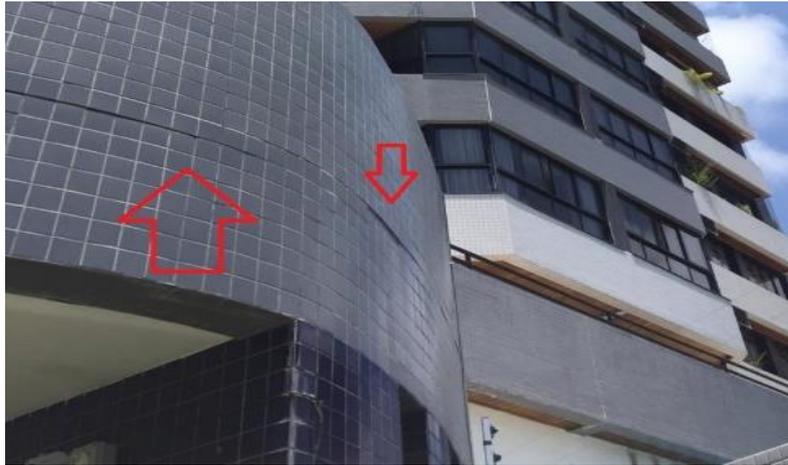
Nos condomínios B e E, conforme respectivamente as figuras 20 e 21, é visível a existência de uma trinca com espessura superior a 1 mm no sentido horizontal no revestimento cerâmico. É possível que a causa dessa manifestação patológica seja o fato da variação térmica, pois a localização em que a fachada se encontra é suscetível as intemperes.

Figura 20: Trinca através de dilatação térmica no Condomínio B.

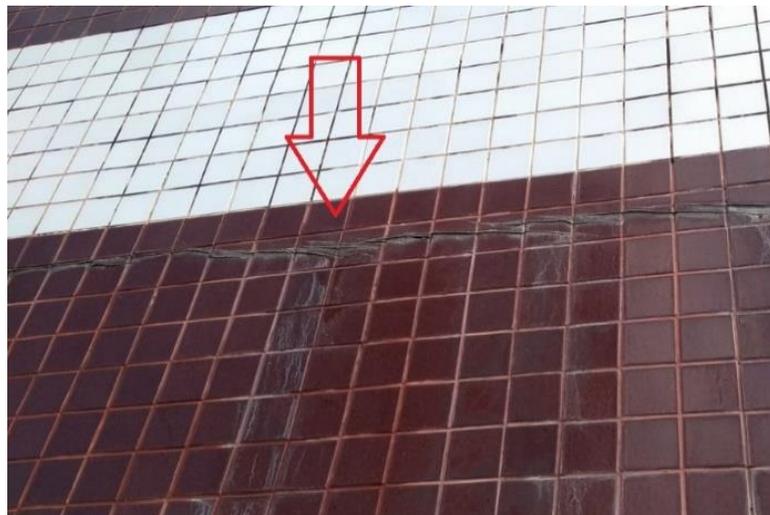
Figura 21 – Trinca no Condomínio E.

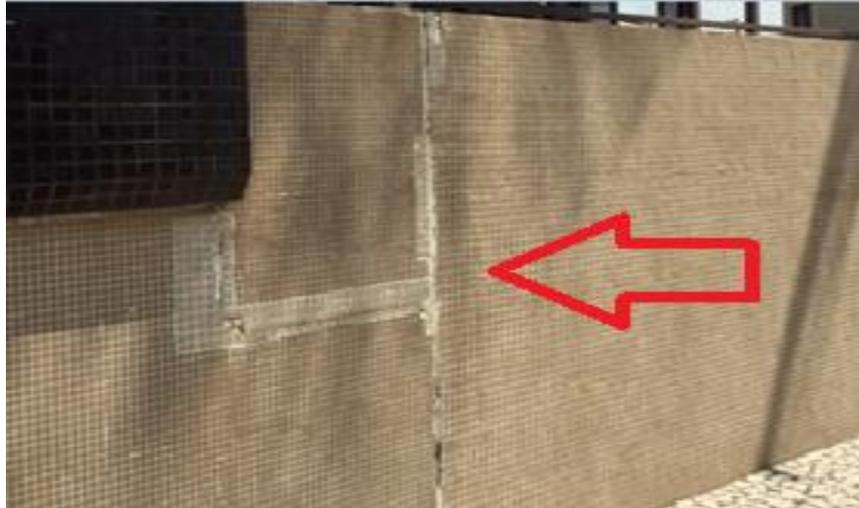
Na figura 22 do condomínio D, é possível observar fissuras no revestimento cerâmico no sentido vertical e horizontal na fachada. É possível que a principal causa desta anomalia seja o fato da inexistência de juntas de dilatação vertical. As juntas de dilatação são importantes para evitar os problemas causados pela movimentação da estrutura.

Figura 22 – Fissura na fachada do Condomínio D.

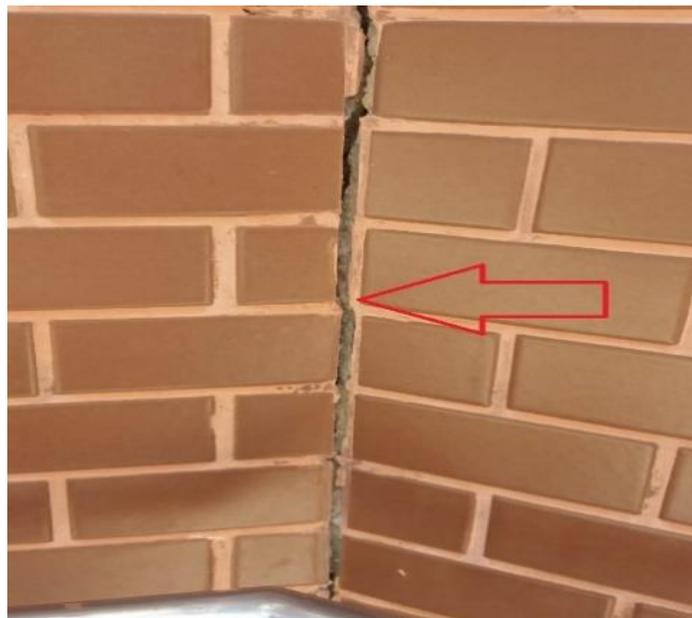
No condomínio F, conforme figura 23, podemos observar a existência de rachadura na estrutura de forma mais profunda e acentuada. A possível causa deste tipo de anomalia são os recalques gerados pela acomodação da estrutura. Os recalques podem ser gerados por movimentos de diferentes partes da estrutura, devido a uma acomodação do solo ou a uma deficiência na fundação.

Figura 23 – Rachadura no Condomínio F.

Devido a presença de recalque na estrutura a fissura apresentada no condomínio F, mostrada na figura 23, Giordani (2016) propõe duas medidas, caso o recalque esteja estabilizado deve-se realizar o fechamento das fissuras com aplicação de tela de poliéster entre demãos de impermeabilizante acrílico, finalizando com massa acrílica e pintura. No caso de estar ativa, é necessário realizar um estudo mais aprofundado sobre a situação da estrutura de fundação.
