**MANIFESTAÇÕES PATOLÓGICAS NAS
CONSTRUÇÕES PROVOCADAS PELA SALINIDADE**

Trabalho de Conclusão de Curso
apresentado à Universidade Tiradentes
como um dos pré-requisitos para a obtenção
do grau de Bacharel em Engenharia civil.

O estudo de caso foi realizado na empresa Mosaic Fertilizantes, mais conhecida como “Antiga Vale do Rio Doce”, que está localizada no município de Rosário do Catete, entre as margens da rodovia SE-230 e BR - 101. O município de Rosário do Catete localiza-se na região central de Sergipe, com uma distância de aproximadamente 37 km da capital Aracaju, possui cerca de 8 mil habitantes e suas principais atividades econômicas desenvolvidas na região são: atividades agrícolas como a plantação de milho e feijão, e também atividade mineradora, o município possui a maior reserva de potássio da América do Sul. A Figura 19 mostra vista aérea da Mosaic Fertilizantes.

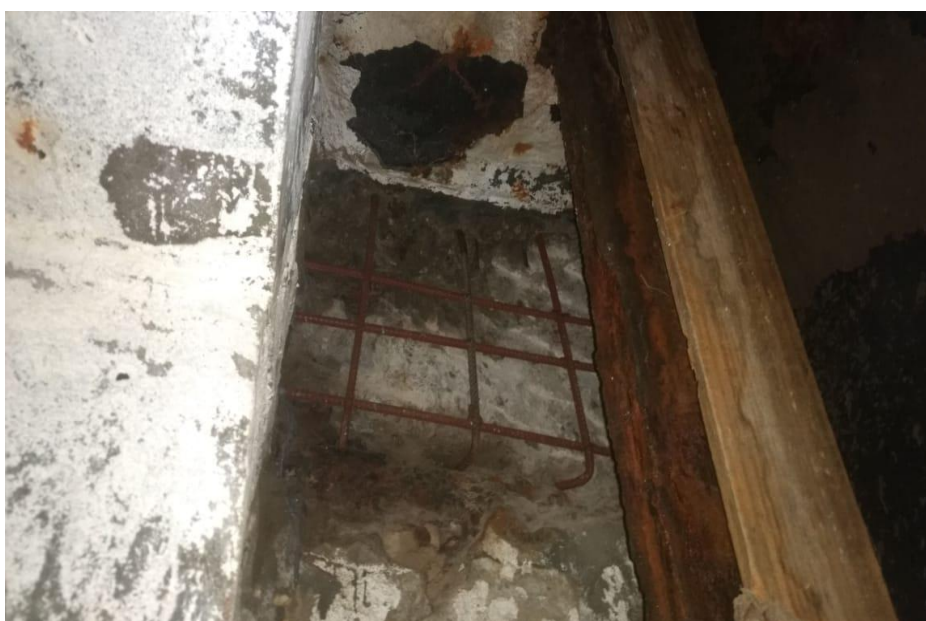
De acordo com Helene (1998), o processo de corrosão ocorre devido aos seguintes fatores: Carbonatação do concreto, características do meio ambiente, agentes agressivos na atmosfera, agentes agressivos incorporados ao concreto e qualidade do concreto de cobrimento. Nas figuras 23 e 24 Durante a inspeção visual foi possível detectar vestígios de corrosão das armaduras.

Figura 23: Corrosão de armadura do pilar, subestação 01-22

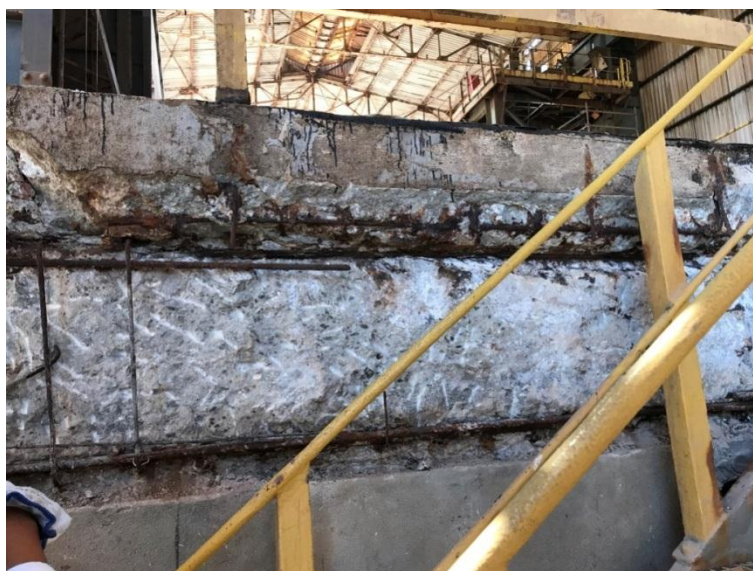
Posteriormente foi possível perceber a execução de escariação, que consiste na retirada do concreto a ser reparado podendo ser manual onde são utilizados marretas, ponteiros e talhadeiras ou mecânica utilizando um rebarbador eletromecânico ou fresas. Com aproximadamente 12 centímetros de concreto escariado é possível ter uma percepção do estado interno do concreto, onde foi constatada a presença de corrosão na armadura e redução da sua seção o que compromete a sua função por se tratar de um processo de decomposição onde o material começa a descascar (soltar pedaços). As estruturas das figuras 23 e 24 estão localizadas na subestação destinada ao transporte e separação dos minérios.

Figura 24: Corrosão de armadura na viga, subestação 01-22
Fonte: Arquivo pessoal (2018)

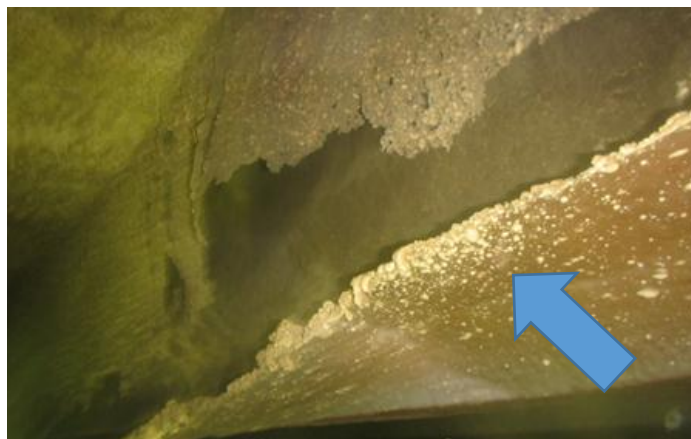
Na figura 25 está explícito uma camada de salmoura envolvendo a estrutura de uma laje presente no subsolo da mina causando avarias na estrutura, ou seja, desgaste acelerado com surgimento de corrosão e fissuras.

Figura 25: Camada de Salmoura

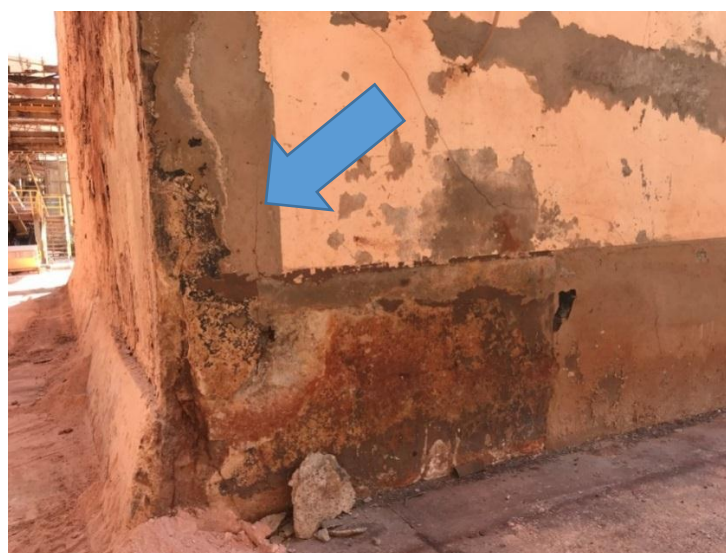
De acordo com Santos (2007), a desagregação do concreto é causada por vários motivos, que são: Fissuração, movimentação das formas, corrosão do concreto, ataque biológico e calcinação. Durante as vistorias realizadas observou-se o início da desagregação do cobrimento do concreto como mostrado na figura 26. Devido ao surgimento de algumas fissuras, ocorreu a penetração de cloreto ocasionando a origem da corrosão.

Figura 26: Desagregação do concreto e corrosão da armadura, subestação 02-21

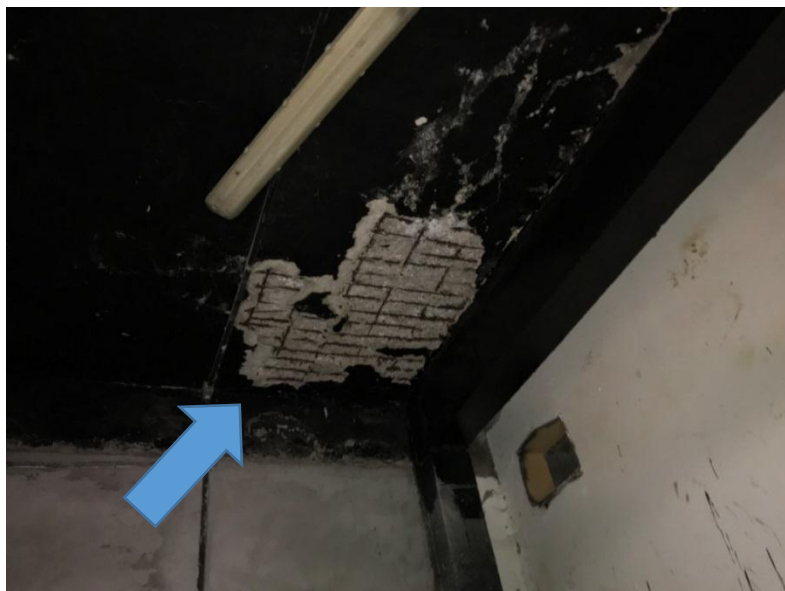
A figura 27 demonstra a propagação da desagregação do cobrimento da laje por meio de fissuras, onde foi possível comprovar que o concreto não estava interligado com as ferragens, através da realização de uma escariação de aproximadamente 12 centímetros, onde foi detectada o início de uma oxidação.

Figura 27: Desagregação do concreto e corrosão da armadura, subestação 01-22

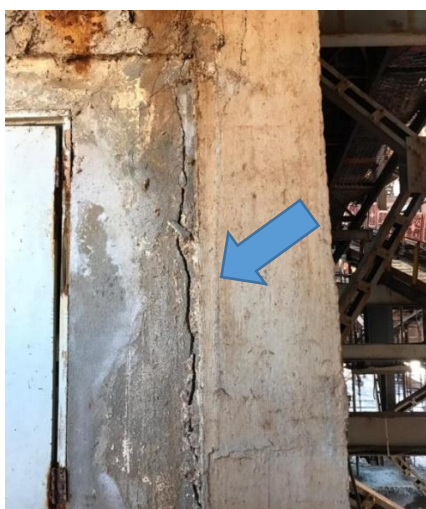
Segundo Furnas (1997), as fissuras podem acontecer antes ou depois da solidificação do concreto, ocasionadas por diversos fatores: fissuras causadas por assentamento da massa, pela retração plástica, retração por secagem ou retração hidráulica, reação de Álcali-Agregado, por ação mecânica, por corrosão da armadura e de origem térmica. Nas figuras 28 e 29 é perceptível a formação de fissuras, que podem comprometer não só a vida útil, mas também as propriedades da estrutura e o seu aspecto estético.

Figura 28: Fissura no concreto armado, subestação 01-22

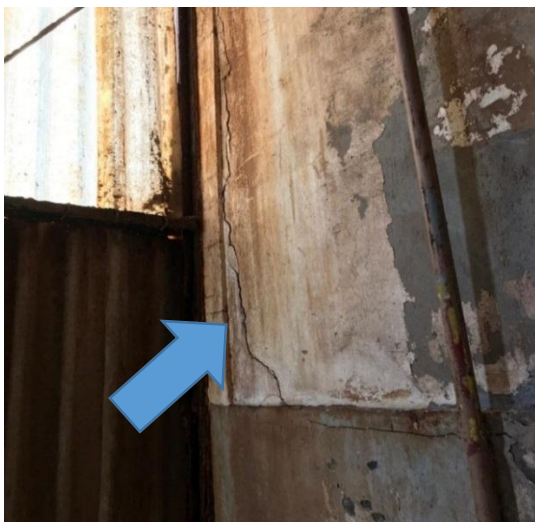
As fissuras podem ser causadas pela expansão e perda da seção do aço, como também pela intensa vibração das esteiras transportadoras do minério.

Figura 29: Fissura no concreto armado, subestação 01-22
Fonte: Arquivo pessoal (2018)

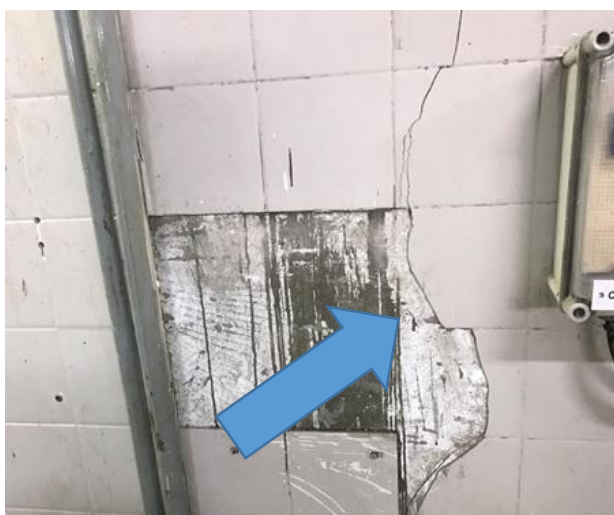
O processo de fissuração representado na figura 30 desencadeou o destacamento do revestimento cerâmico, deixando assim o concreto exposto a possíveis agentes agressivos.

Figura 30: Fissura e destacamento de revestimento cerâmico, subestação 01-22
Fonte: Arquivo pessoal (2018)

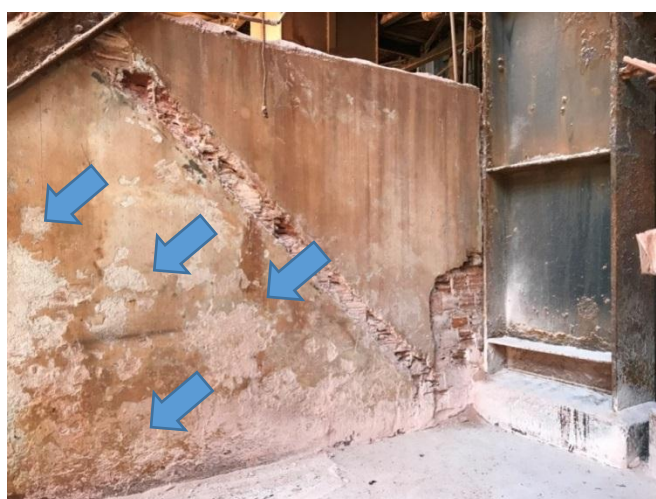
Sá *et al* (2015) afirma que o desgaste superficial é um fenômeno físico e acontece quando partículas contidas no ar ou a água se movimentam sobre a superfície do concreto. A ação do desgaste superficial do concreto pode ocorrer devido a cristalização de sais provenientes do ar. Demonstrados nas figuras 31 e 32.

Figura 31: Desgaste no concreto, subestação 01-22
Fonte: Arquivo pessoal (2018)

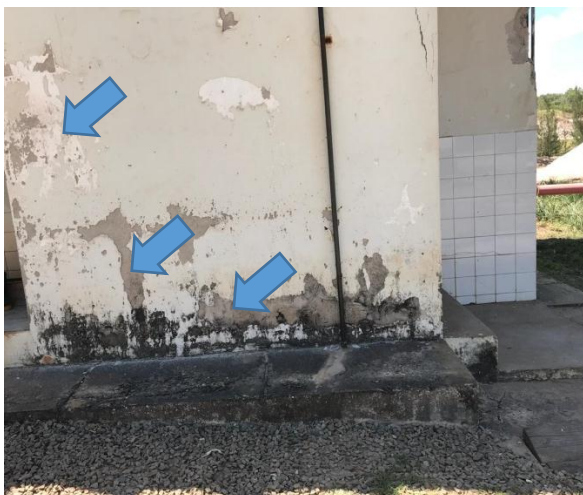
Santos (2014) menciona que em ambientes salinos os concretos com alta relação água/cimento estão sujeitos a retratar falhas provocadas pela cristalização interna dos sais nos poros do concreto, devido a evaporação e reidratação da água, que provoca o aumento dos poros a cada etapa de umidificação.

Figura 32: Desgaste do concreto e destacamento da pintura, subestação 01-22
Fonte: Arquivo pessoal (2018)

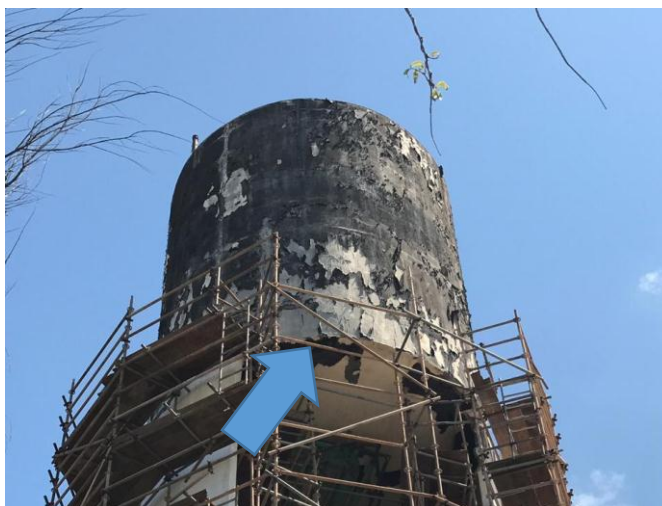
Em algumas edificações foi possível encontrar destacamento de pintura mostradas nas figuras 33 e 34.

Figura 33: Destacamento da pintura, caixa d'água
Fonte: Arquivo pessoal (2018)

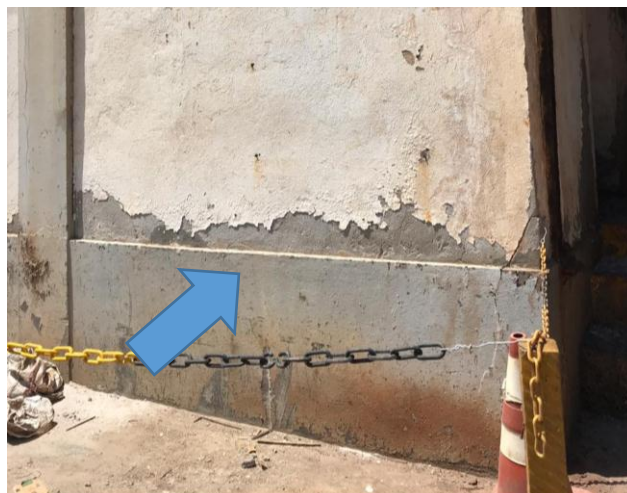
O destacamento de pintura ocorre devido à perda de adesividade entre a pintura e a superfície do concreto, que podem ter sido ocasionados por diversos fatores, sendo eles, umidade, materiais pulverulentos e agentes contaminantes em contato com a superfície da estrutura (ALVES, 2010).

Figura 34: Destacamento da pintura, subestação 01-22
Fonte: Arquivo pessoal (2018)

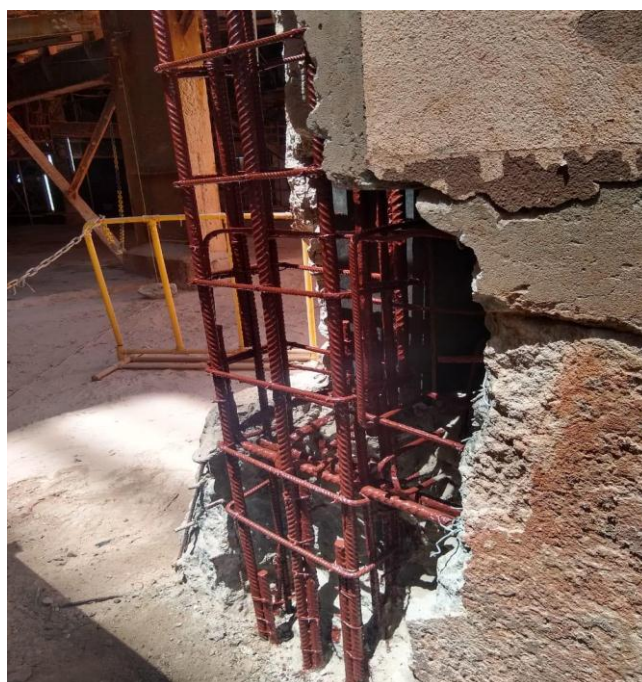
Figura 39: Manutenção da desagregação do concreto e corrosão da armadura, subestação 02-21

Durante as visitas foi possível presenciar a realização da manutenção em uma das edificações, onde a estrutura estava com alto nível de desagregação e corrosão da armadura que foi demonstrado anteriormente na figura 26. Dessa forma, a figura 39 mostra a substituição da armadura e aplicação do primer anticorrosivo.
