UNIVERSIDADE TIRADENTES - UNIT  
GRADUAÇÃO DE ENGENHARIA CIVIL

ANÁLISE DE PATOLOGIAS EM COLÉGIO ESTADUAL NO MUNICÍPIO DE NOSSA  
SENHORA DO SOCORRO-SE

Trabalho de conclusão de curso  
apresentado à Universidade  
Tiradentes como um dos pré-  
requisitos para obtenção do grau de  
bacharel em Engenharia Civil no  
período de 2018.2

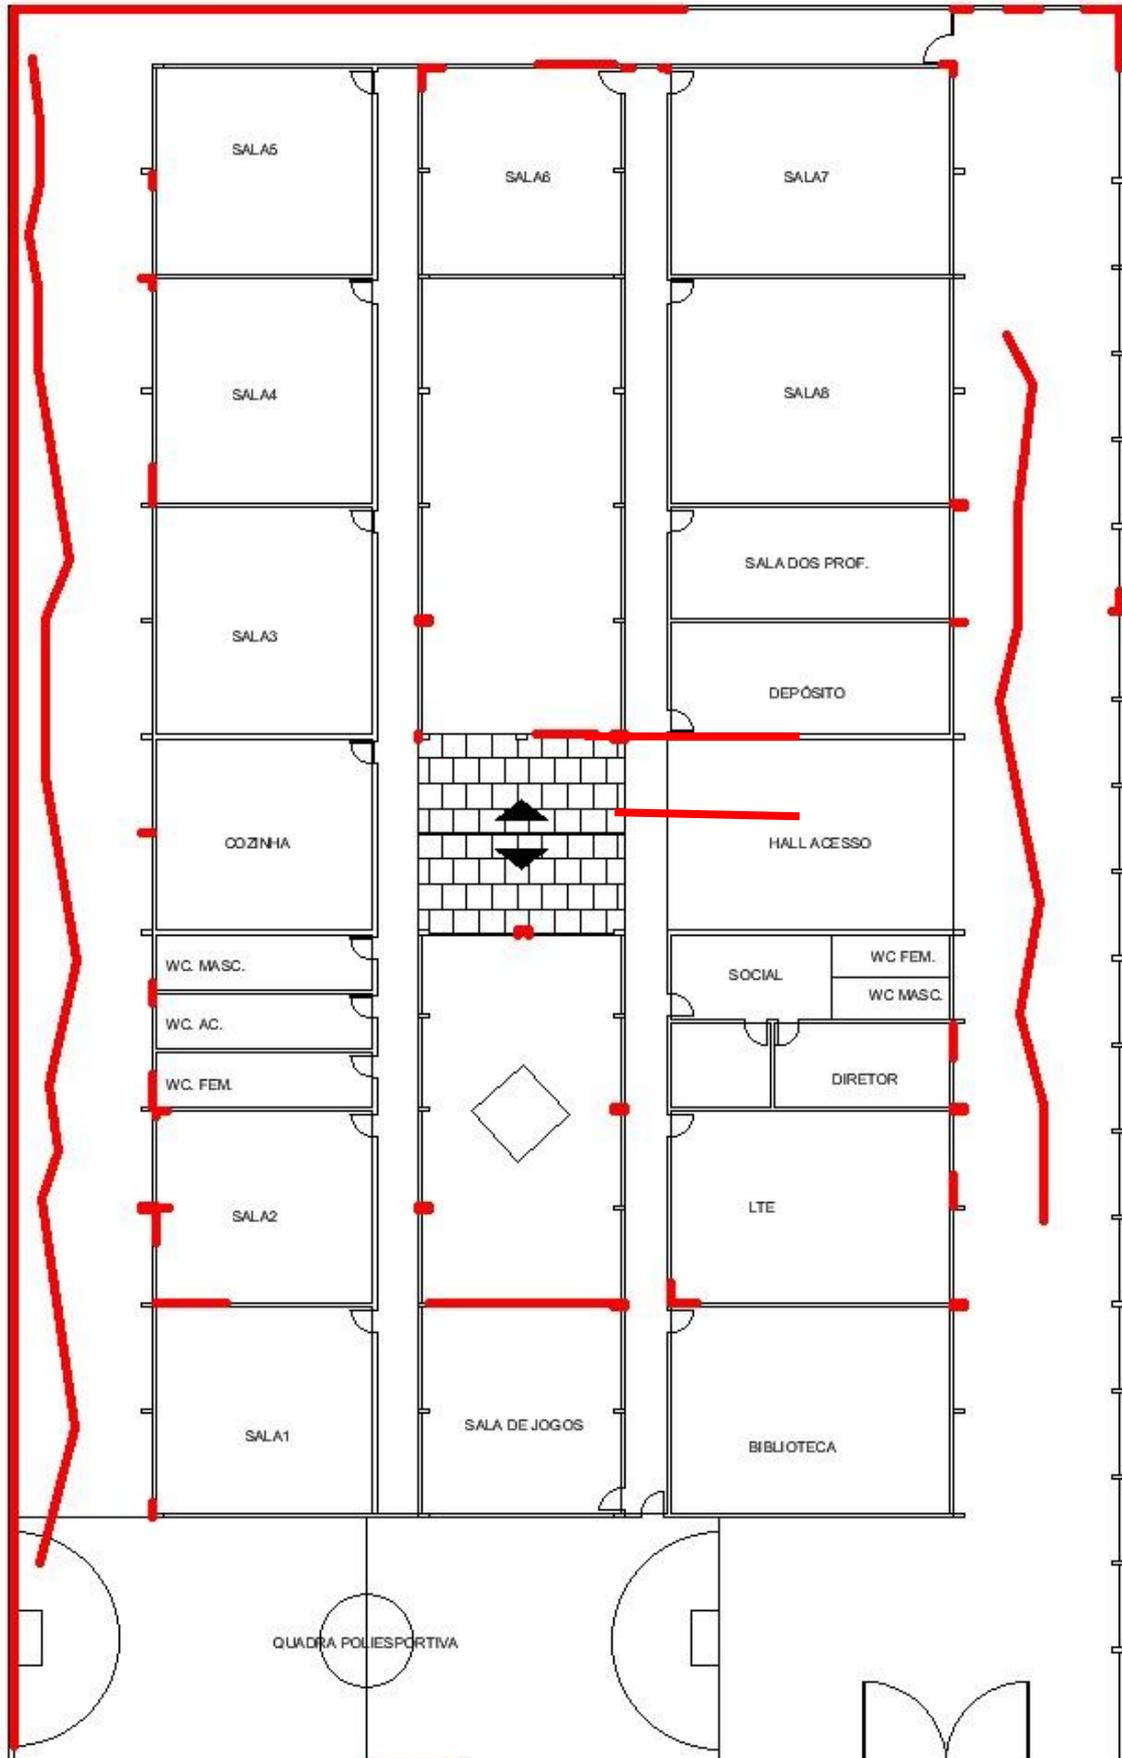
Figura 13 - Planta baixa do colégio com localização das patologias

O Colégio encontra-se atualmente em funcionamento, apesar das suas condições estruturais oferecerem riscos aos usuarios. Durante a vistoria foram detectados as seguintes patologias nesta unidade escolar:

- a) Recalque;
- b) Fisuras, Trincas e Rachaduras em vigas;
- c) Deslocamento do cobrimento dos pilares
- d) Trincas e rachaduras nas alvenarias, por conta do recalque;

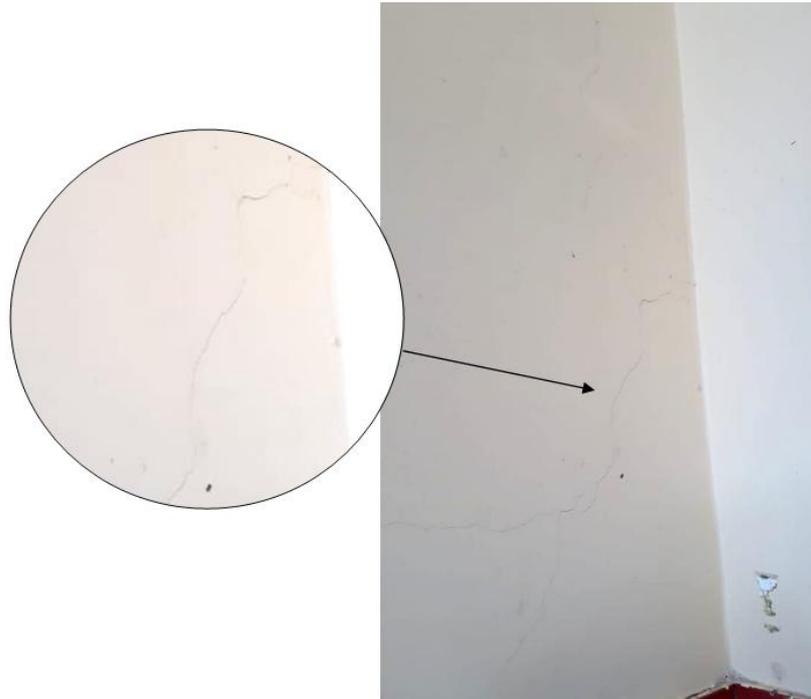
De acordo com a ABNT (NBR 9575 – 2003), as figuras 14, 15, 16, 17, 18 19 e 20, apresentadas abaixo, são exemplos de fissuras, as quais são caracterizadas por apresentarem aberturas inferiores a 0,5mm.

Figura 14- Fissura encontrada na sala de aula 06

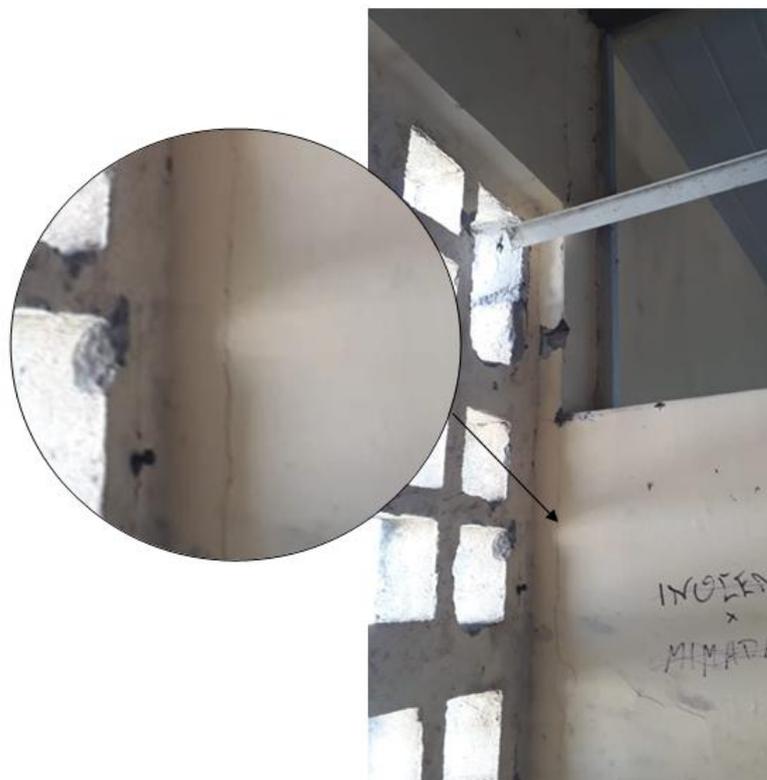
Figura 15 – Fissura encontrada na entrada da sala de aula 06

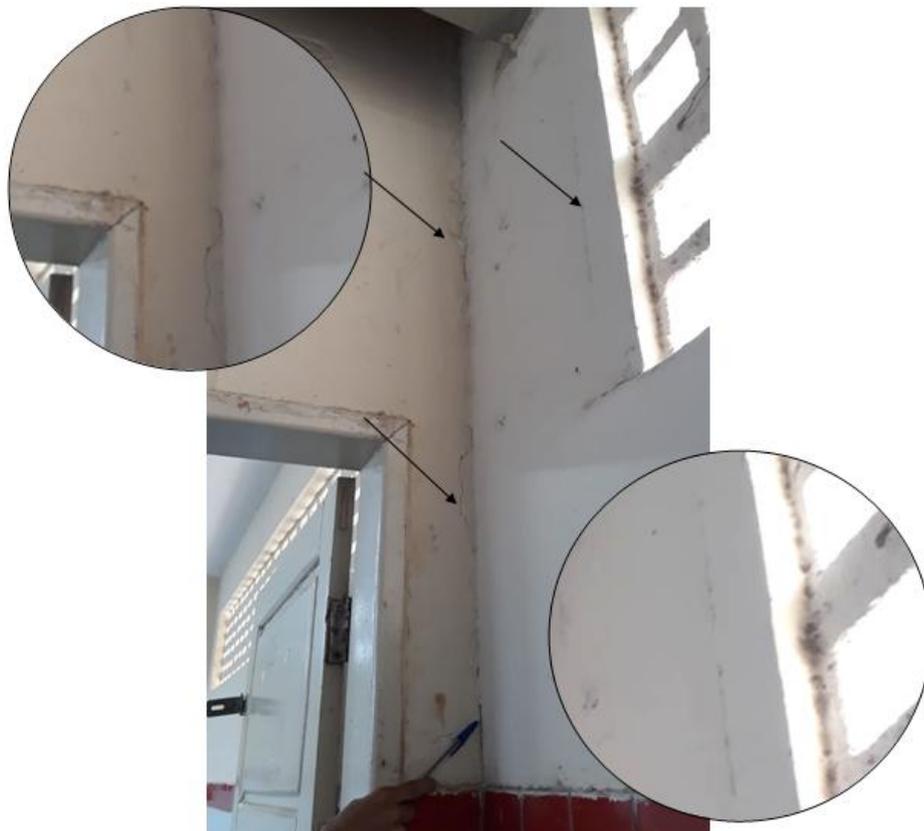
As fissuras das figuras 16, 18, 19 e 20, provavelmente, tenham sido geradas durante a fase de origem tipo adquirida. Estas aparecem no decorrer da vida útil da edificação e são causadas pela exposição ao meio em que se inserem. A fissura da figura 17 possivelmente teve origem na fase construtiva, e está relacionada com a etapa de execução da obra. Podem ser originadas de fundação mal executada, uso desproporcional de areia na argamassa (fator areia/cimento), vergas e contra vergas com dimensões erradas, mão de obra desqualificada e ausência de organização para execução dos serviços.

Figura 16 – Fissura encontrada na entrada sala de aula 07

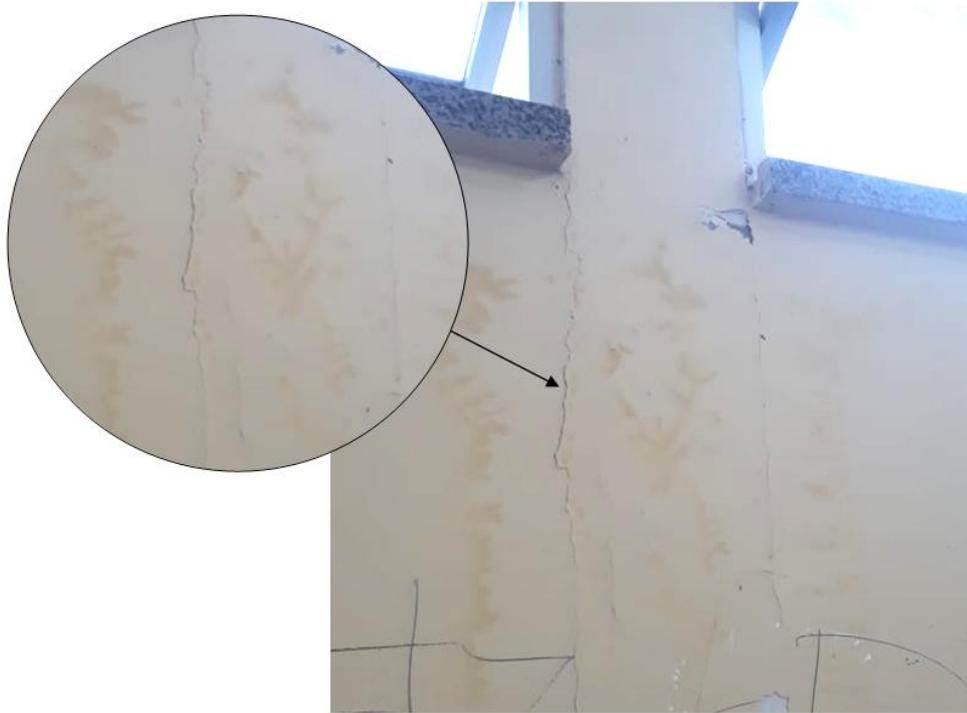
Figura 17 – Fissura encontrada na sala de aula 02

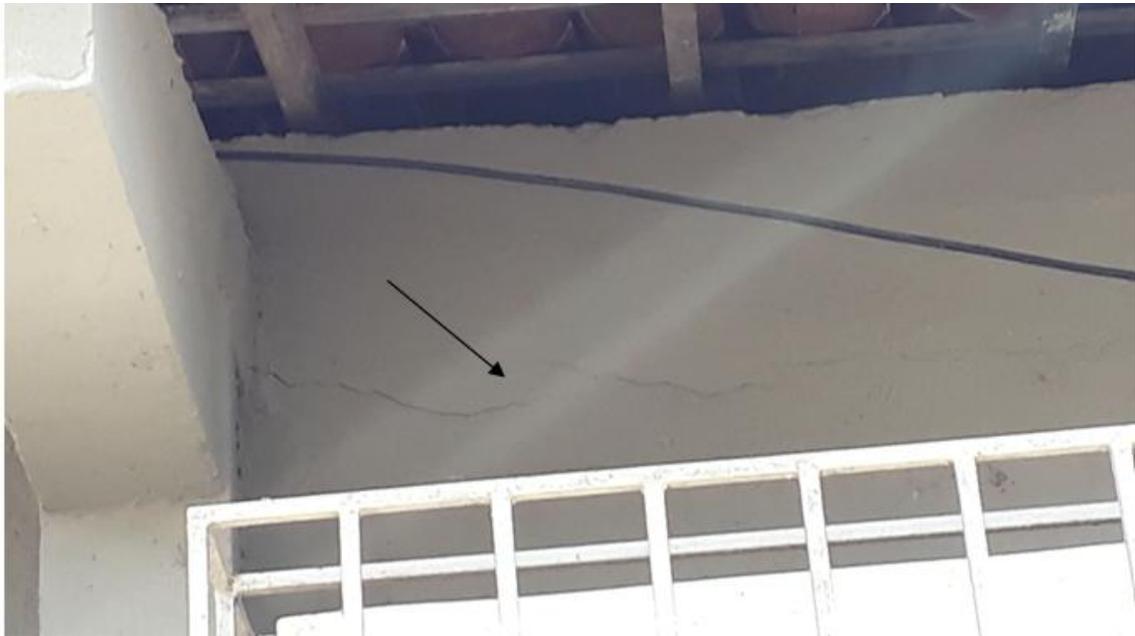
Figura 18 – Fissura encontrada na área externa

A fissura da imagem 18 pode ter sido ocasionada por alteração química, decorrente de uma infiltração presente e pode ter se manifestado por conta da corrosão da armadura, que fica exposta pelo dano ao concreto.

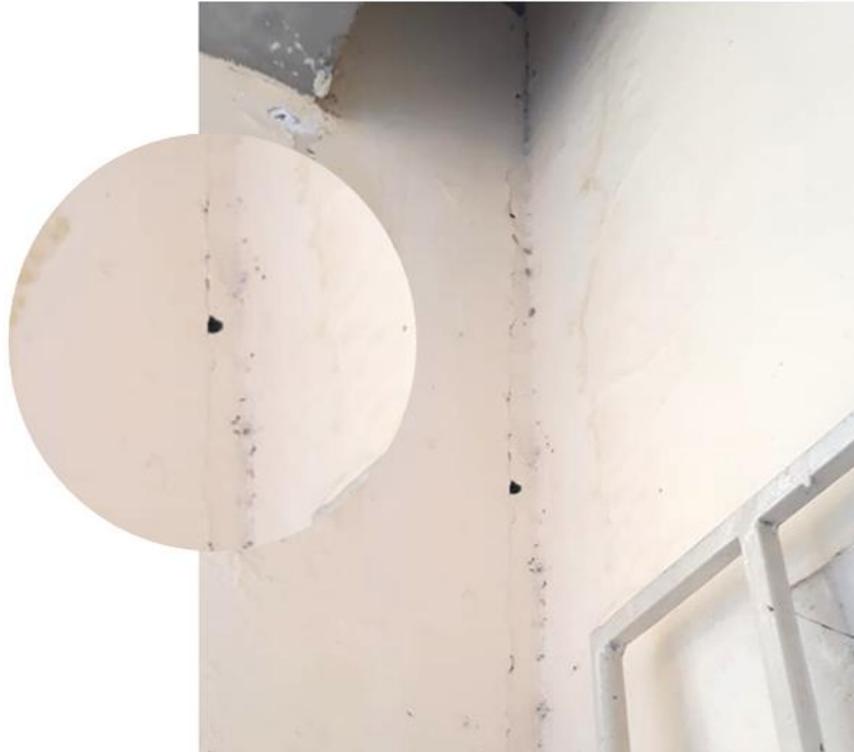
Figura 19 – Fissura encontrada na área externa

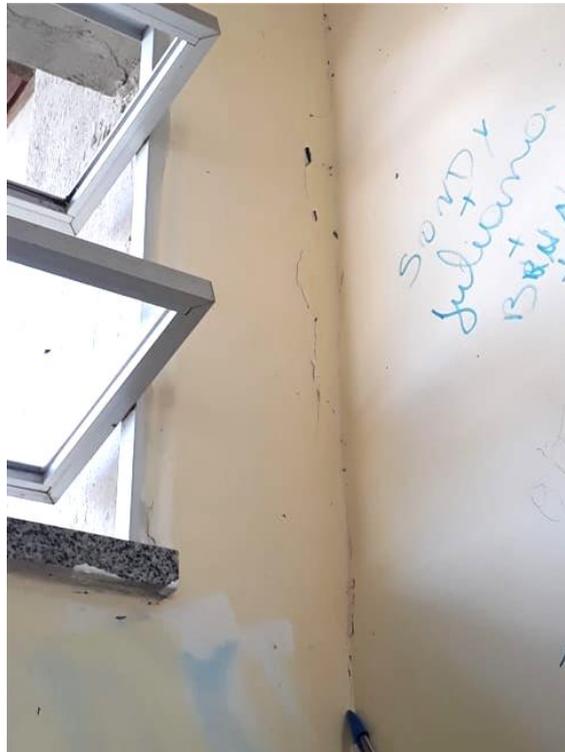
Figura 20 - Fissura encontrada na sala 02

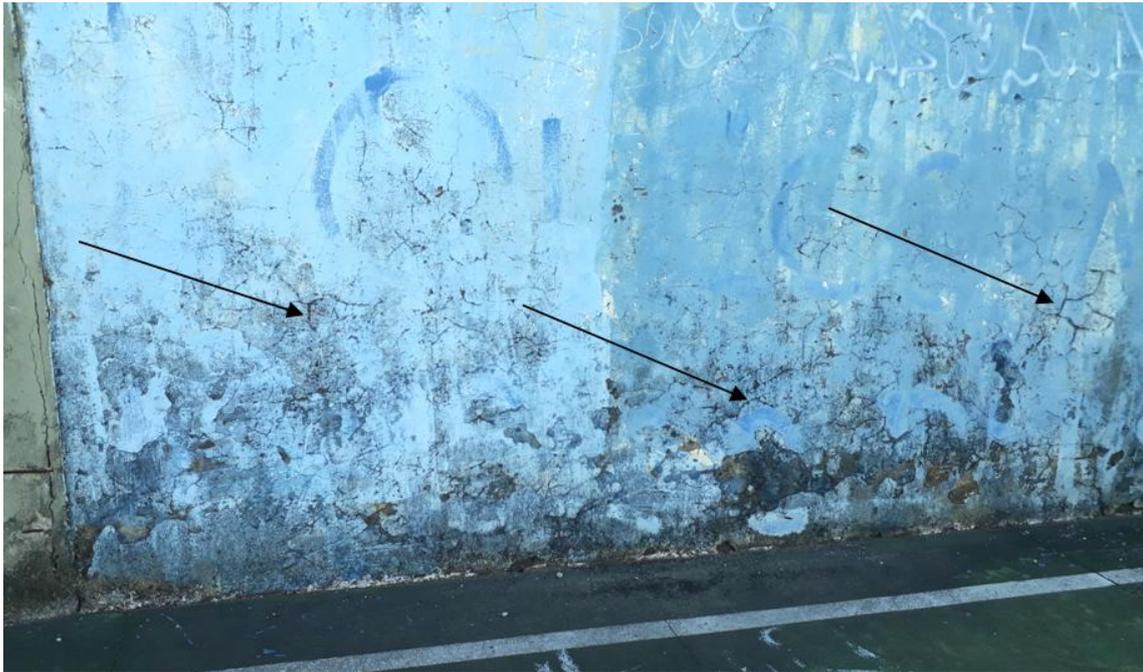
As fissuras presentes nas figuras 21 possivelmente tenham sido causadas por variações térmicas, por conta da exposição ao meio ambiente, sendo assim, a variação de temperatura é obviamente mais sensível nas áreas mais ensolaradas.

Figura 21 - Fissura encontrada na quadra poliesportiva

Por fim, a fissura da imagem 21 presumivelmente tenha sido originada por causa de retração/expansão ou talvez tenha sido por conta da retração da argamassa com muitos finos ou, ainda, por excesso de cimento, tornando o revestimento muito rígido.

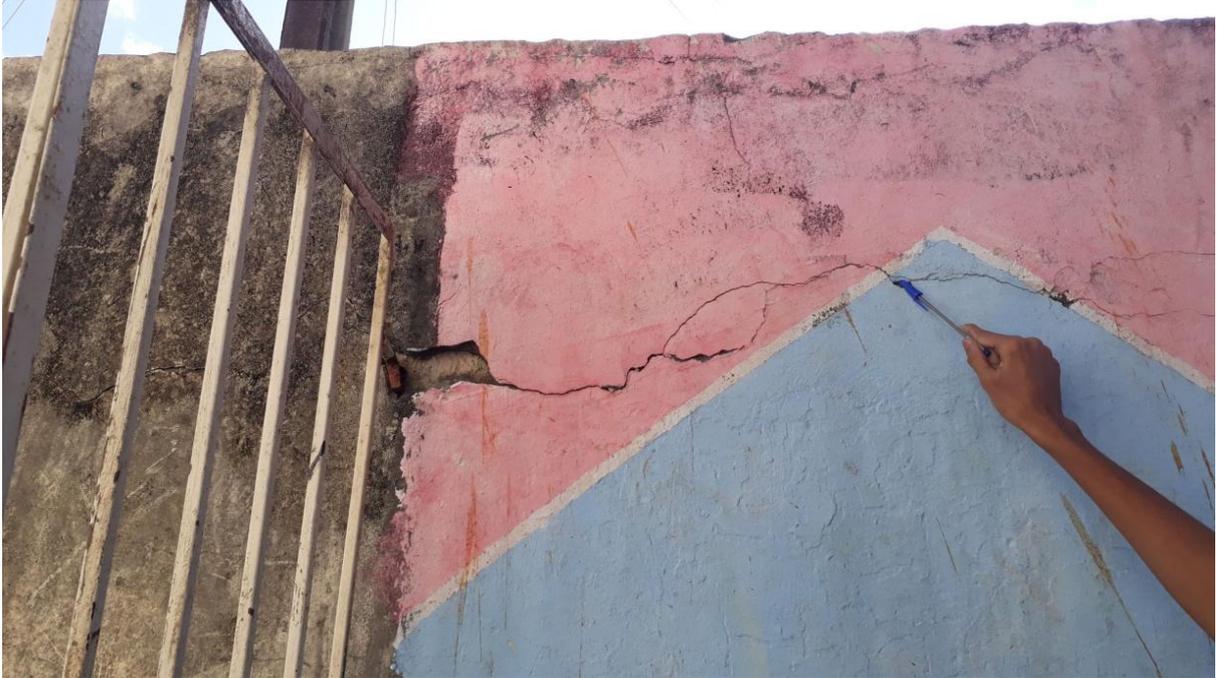
Figura 22 - Trinca encontrada no Muro do Fundo

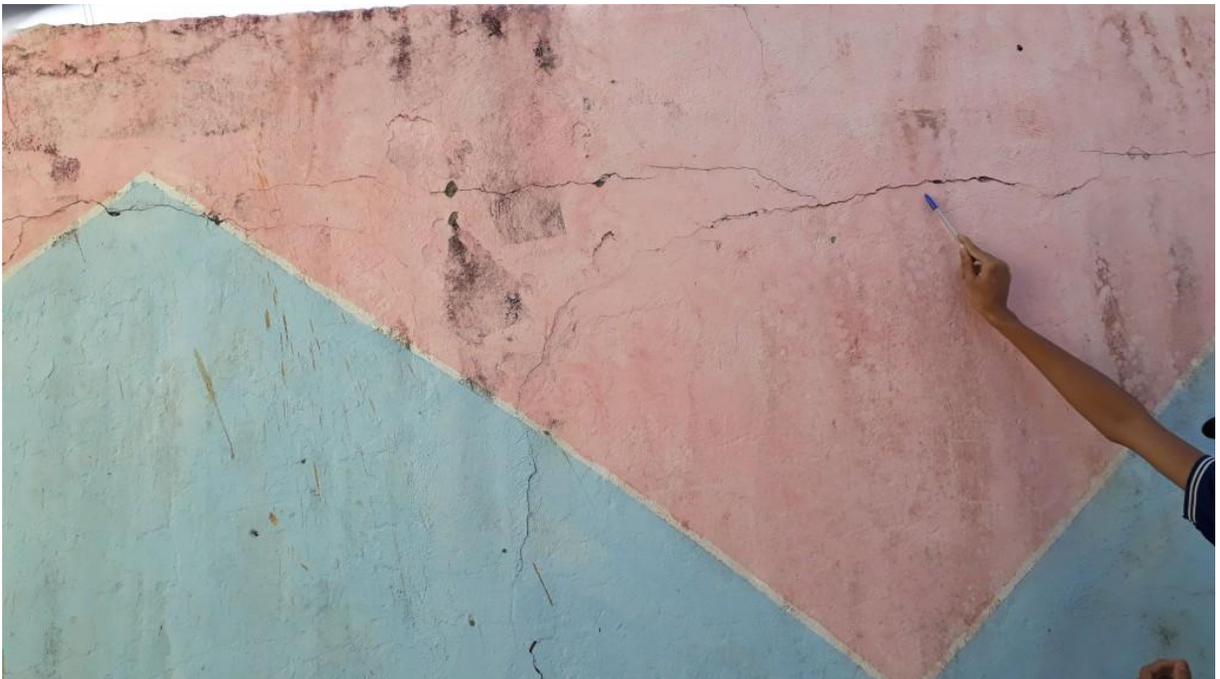
Figura 23 - Trinca encontrada no Muro do Fundo

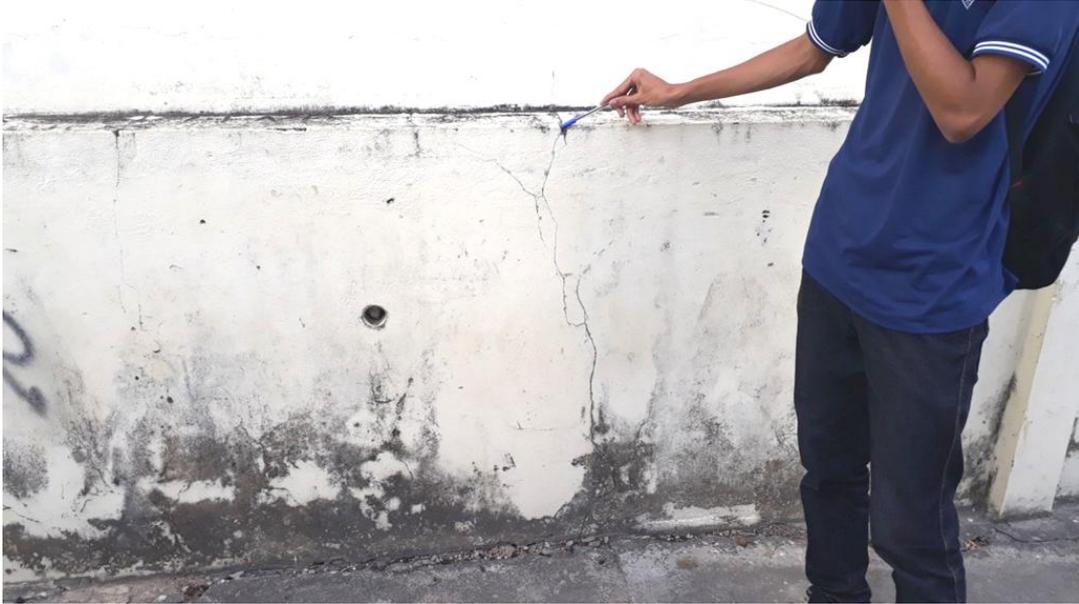
Figura 24 - Trinca encontrada no muro externo na lateral do Colégio.

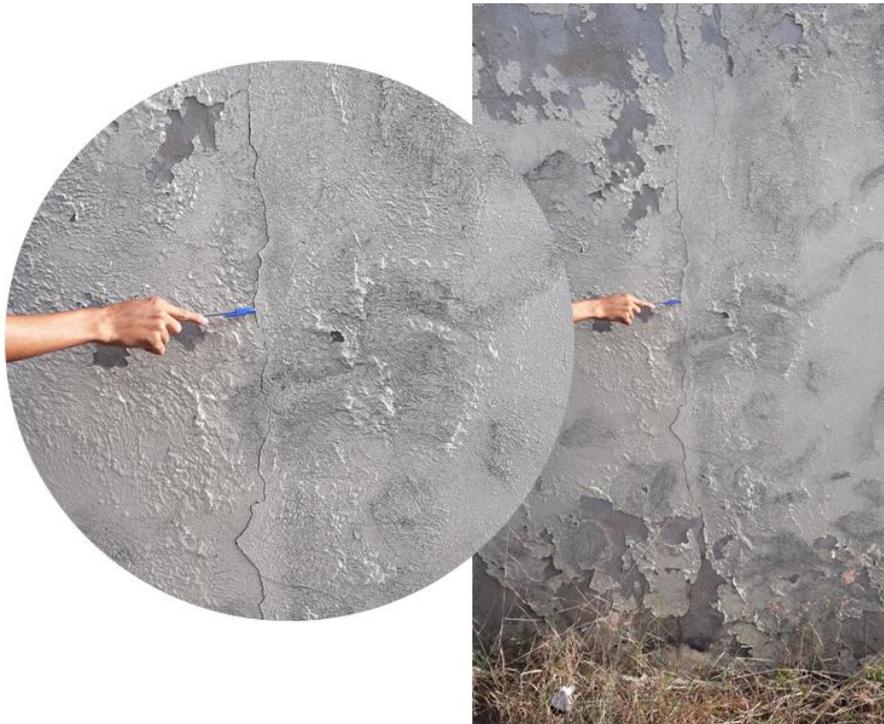
Figura 25 – Trinca encontrada no muro externo no fundo do Colégio.

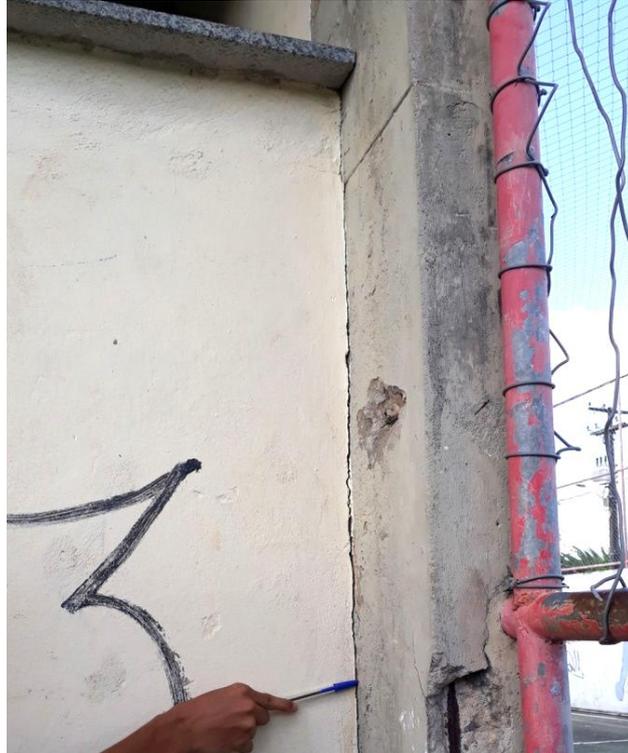
As trincas mostradas nas figuras 26 e 27 são prováveis que tenham sido ocasionados na fase construtiva, e está relacionada com a etapa de execução da obra, mão de obra desqualificada, materiais de baixa qualidade e ausência de

Figura 26 - Trinca encontrada na área externa próximo a quadra.

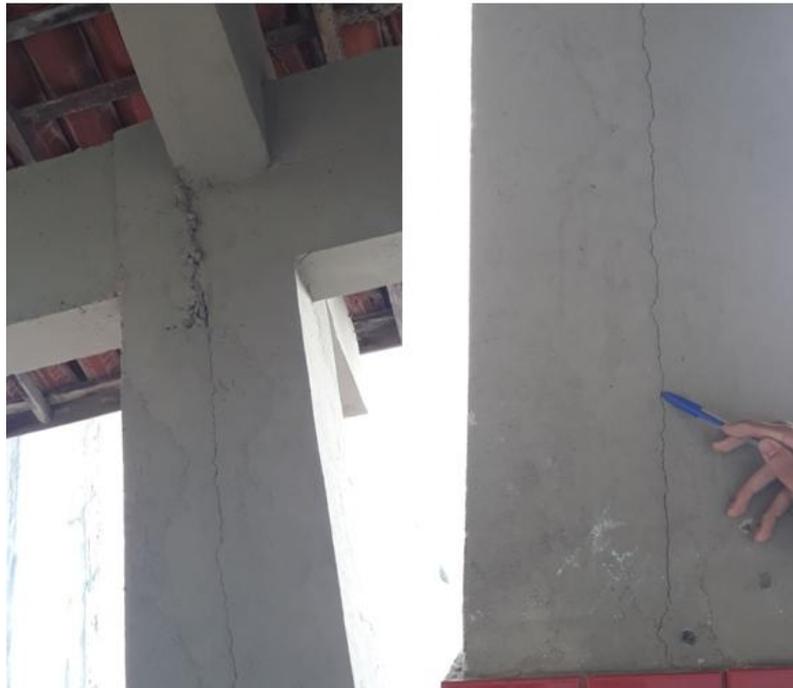
Figura 27 – Trinca encontrada no pilar próximo a cozinha.

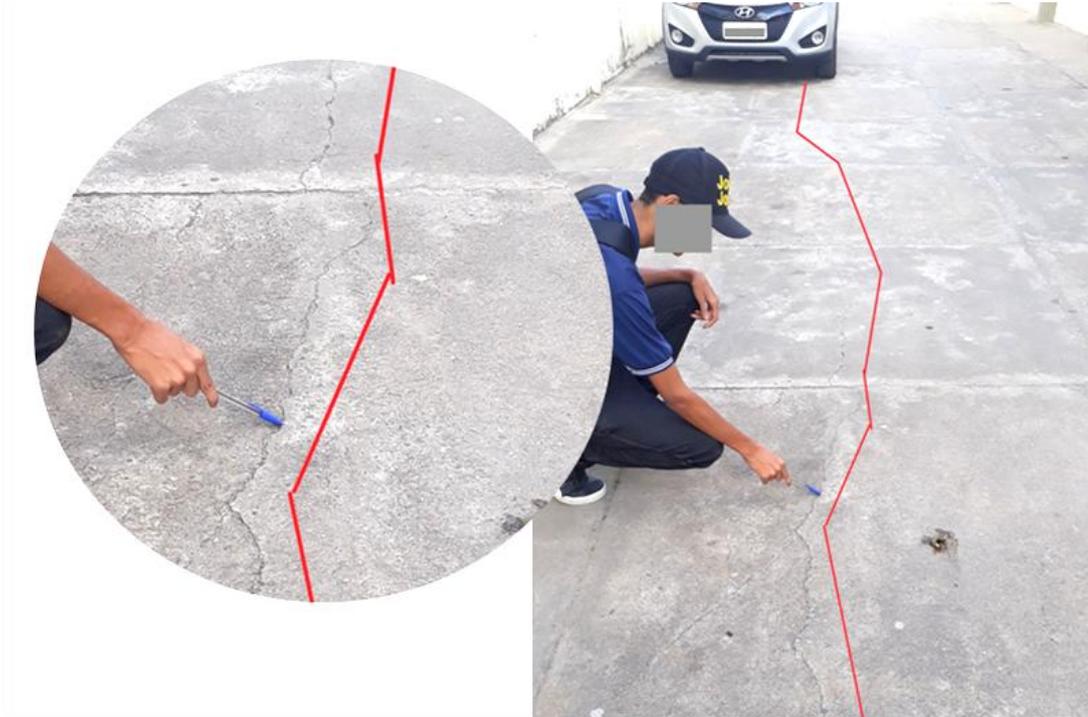
Figura 28 – Trinca encontrada no piso próximo ao Hall de Acesso.

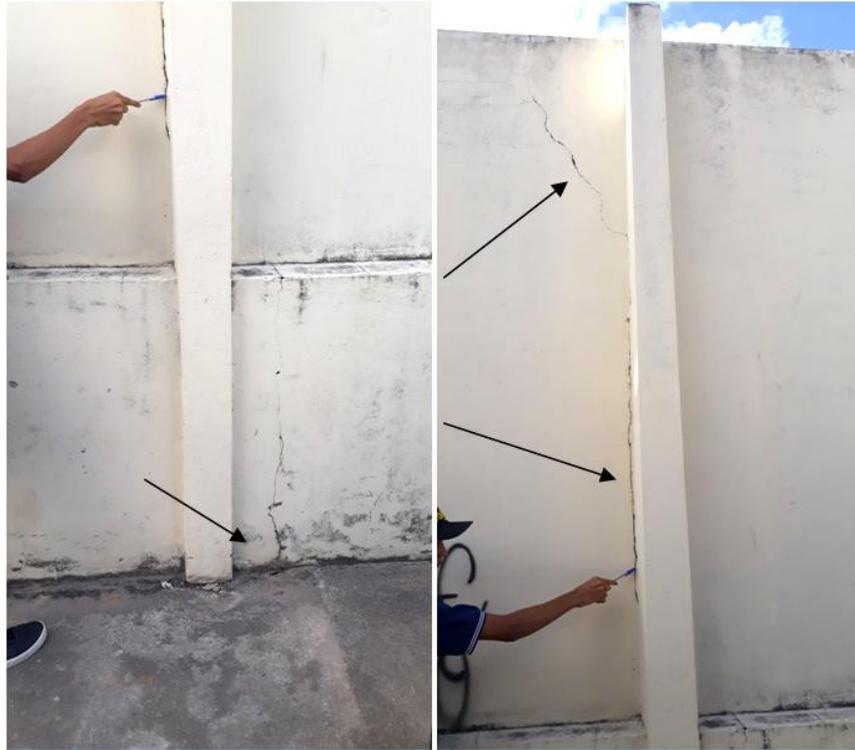
Figura 29 – Rachadura encontrada ao lado do oitavo pilar no muro da lateral externa do colégio.

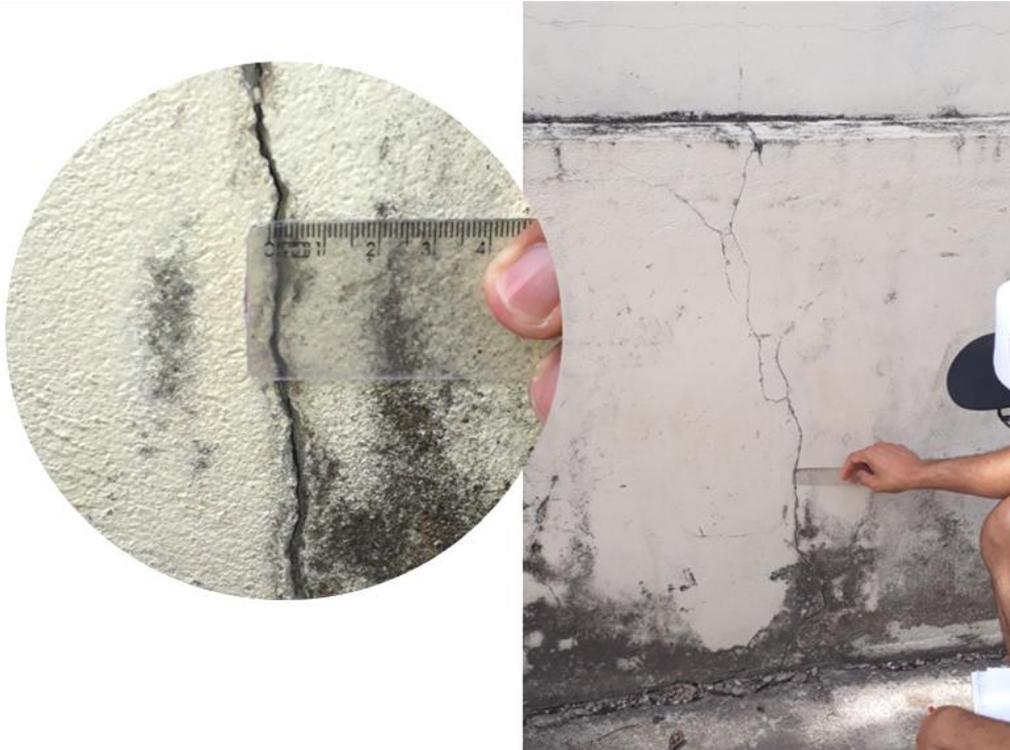
Figura 30 – Rachadura encontrada próxima ao décimo pilar do muro da lateral direita

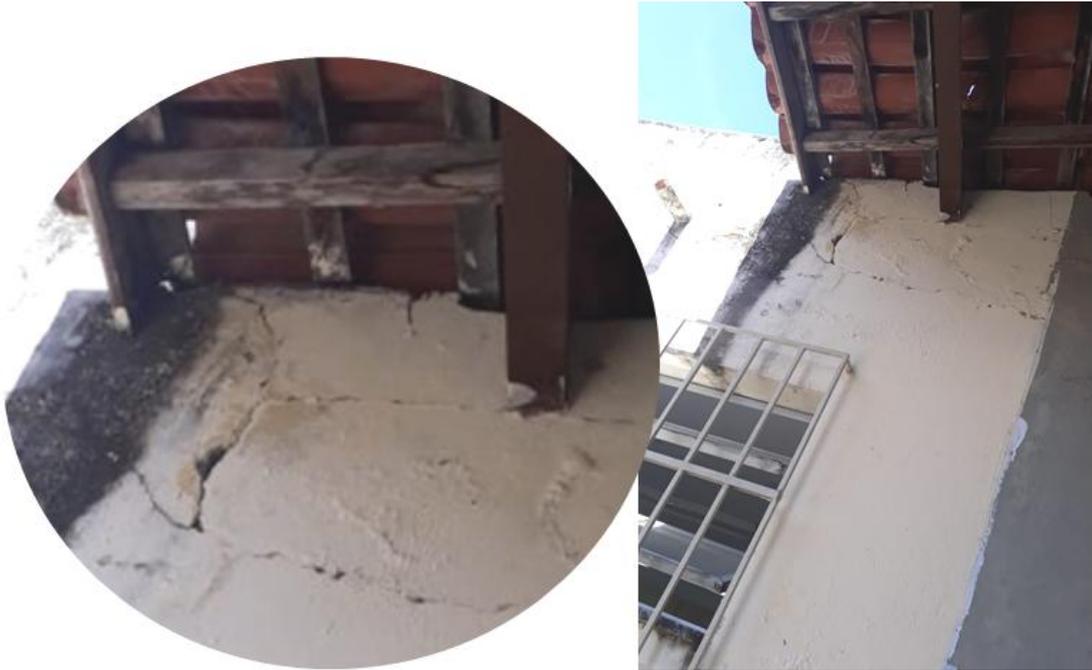
Na figura 31 e 32, pode-se observar que as rachaduras foram causadas por alteração química, em virtude do vazamento do telhado, ocasionando assim a

Figura 31 – Rachadura encontrada na alvenaria externa da sala 06

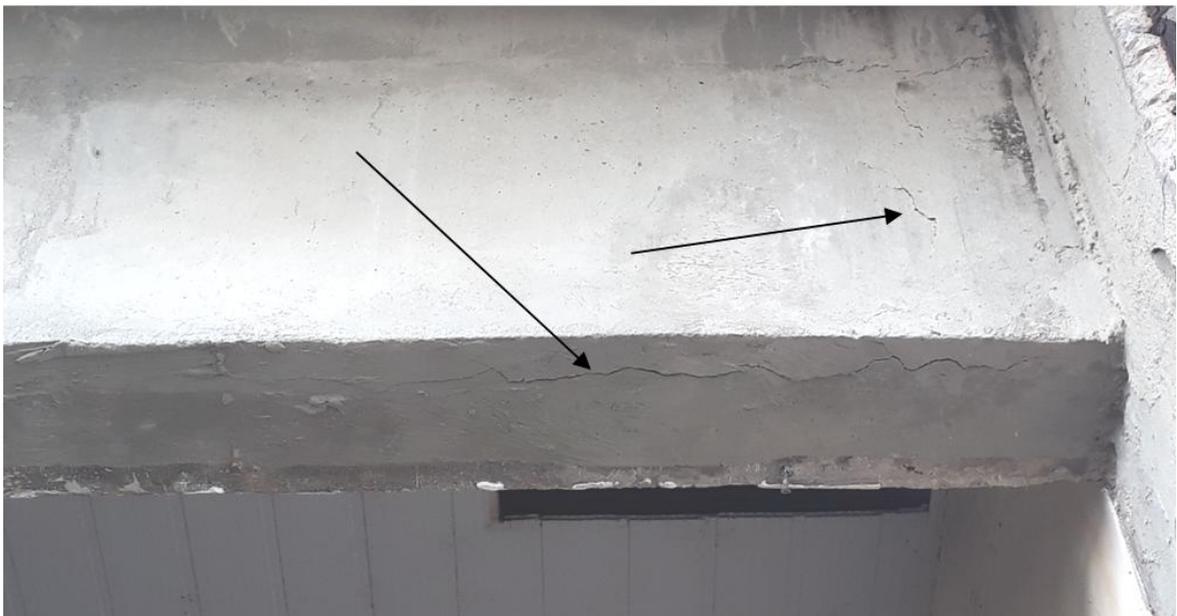
Figura 32 – Rachadura encontrada na viga no pátio do colégio

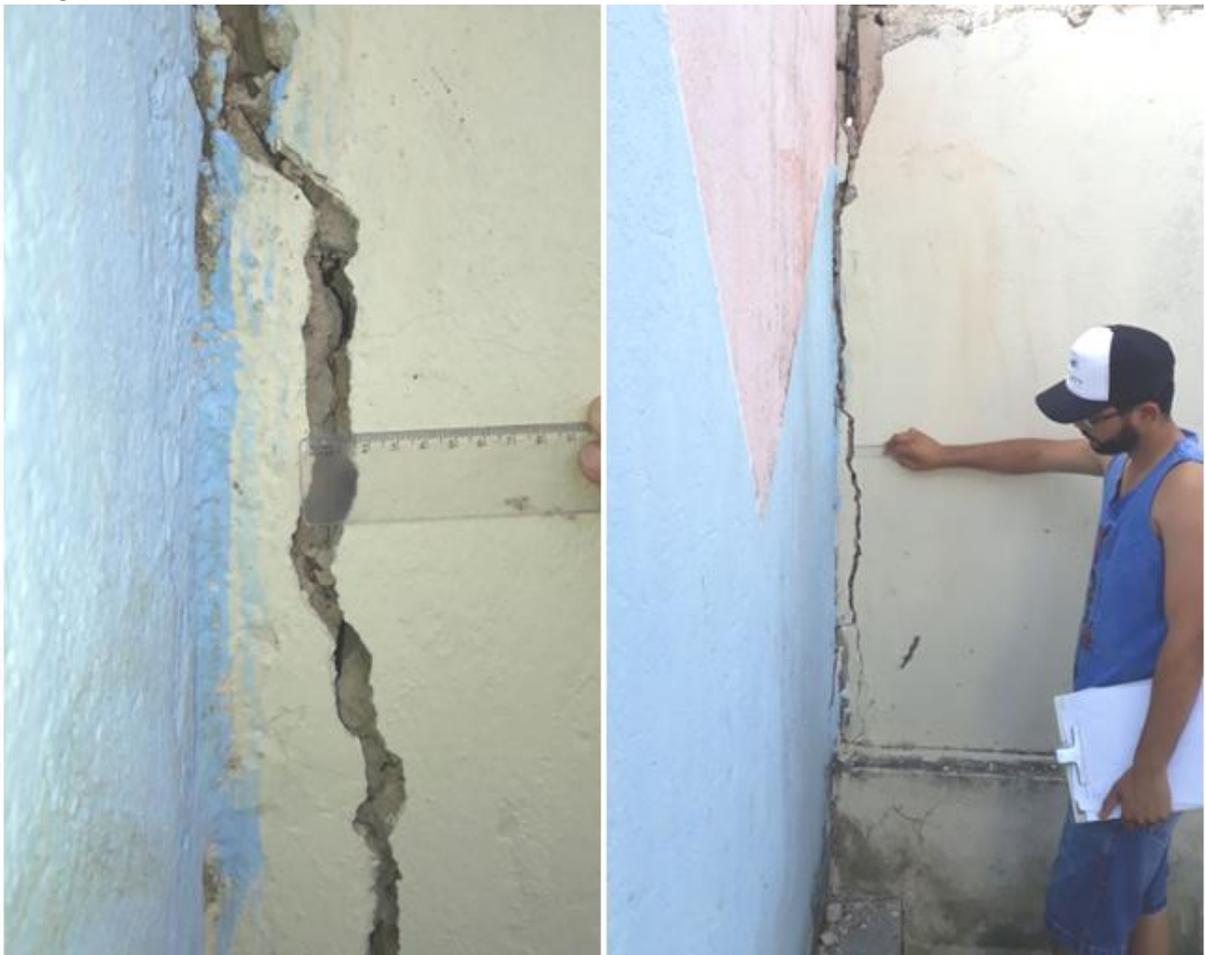
Na figura 33, 34, 35 e 36 pode-se notar uma rachadura, por ação do recalque do solo (assentamento do terreno). Sempre que se realiza uma obra em um terreno, há uma acomodação, em maior ou menor grau. Essa acomodação ocorre com os materiais que compõem o edifício e o terreno.

Figura 33 – Rachadura encontrada no encontro do muro da lateral direita com o muro do fundo.

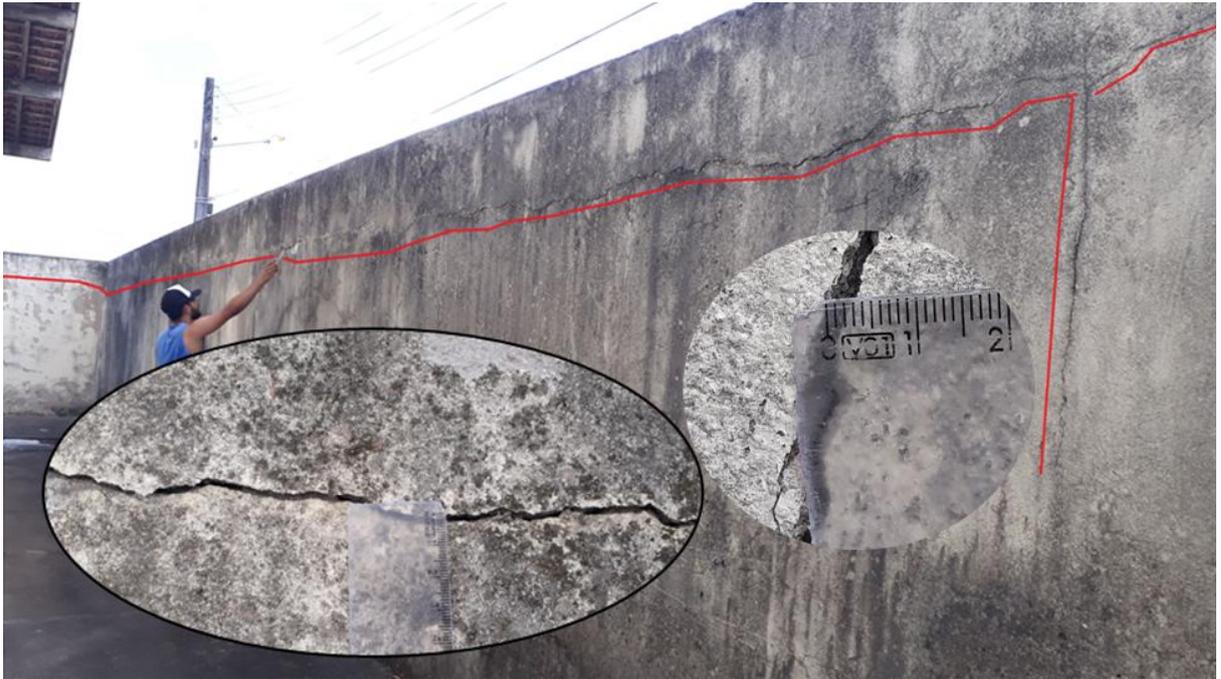
Figura 34 – Rachadura encontrada no muro do fundo (vista interna)

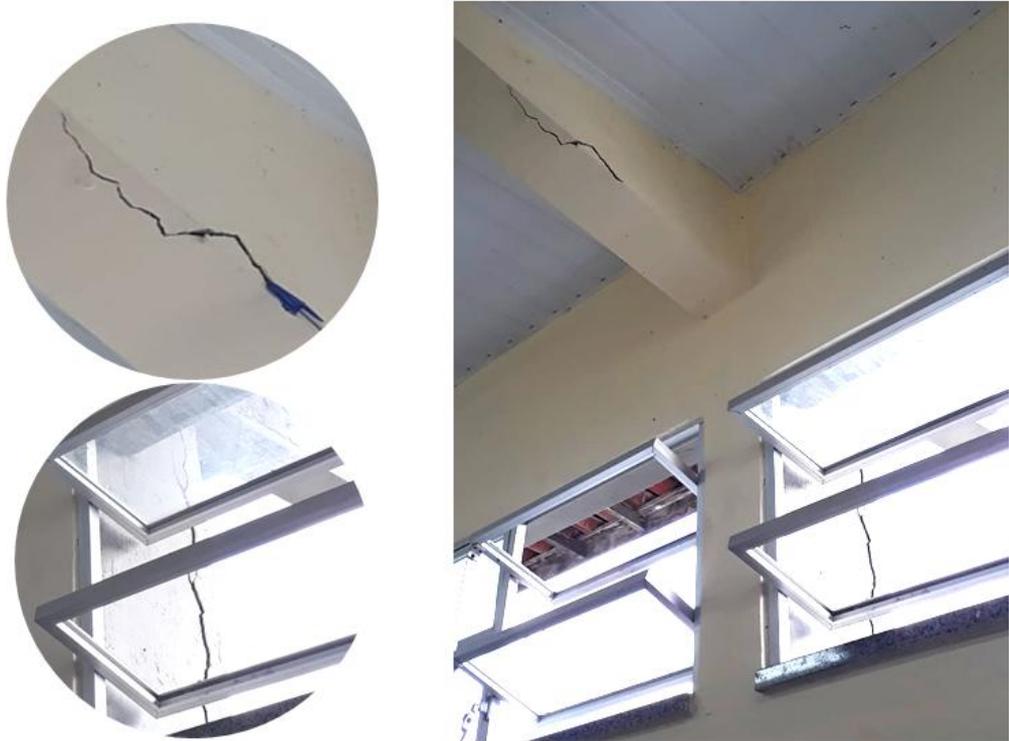
Figura 35 - Rachadura encontrada na sala de aula 02

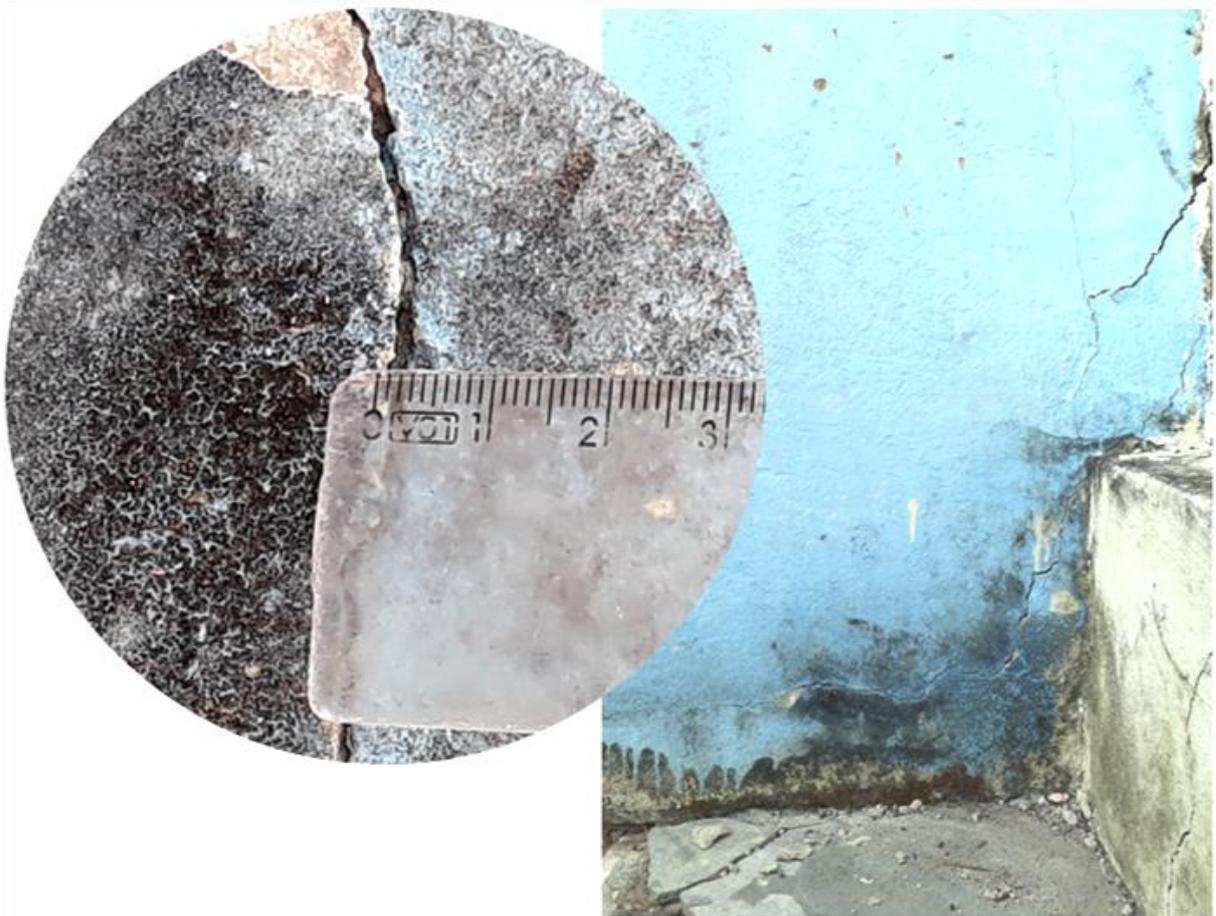
Figura 36 – Rachadura encontrada no muro do fundo no canto direito

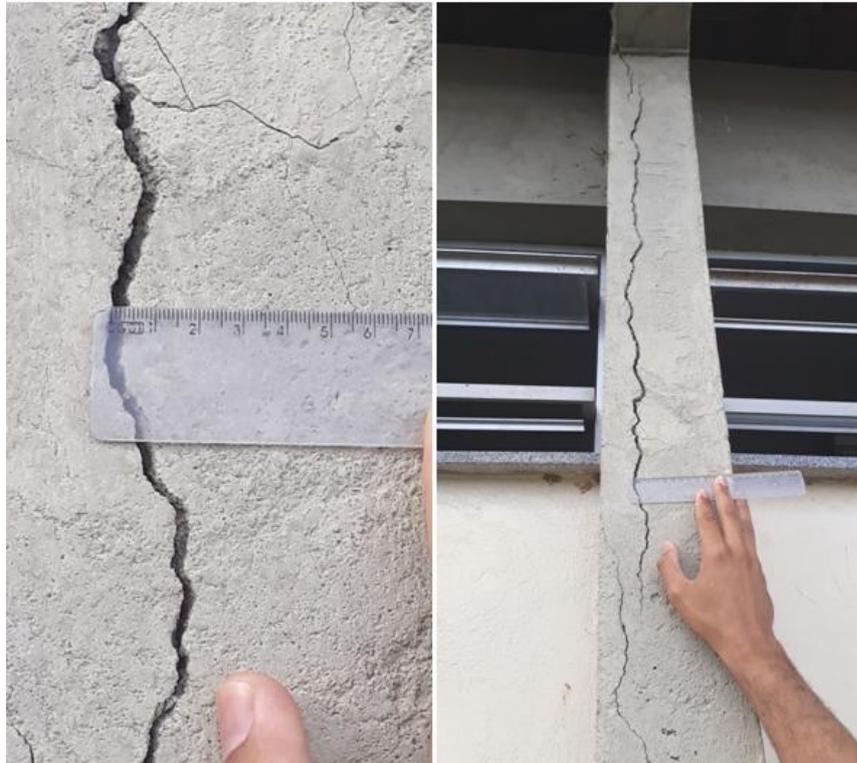
Na figura 37 podemos observar rachaduras ocasionadas por alteração química, devido a fatores como chuvas, insolação e outros fenômenos naturais, dessa forma podem favorecer o desgaste do concreto e o aparecimento de rachaduras ao longo do tempo, deixando assim à ferragem mais suscetível a oxidação, sendo assim da fase de origem tipo adquirida, por estarem diretamente expostas ao meio ambiente. Por isto, se torna extremamente importante o reparo correto do concreto e das ferragens.

Figura 37 – Rachadura encontrada no décimo pilar no fundo do colégio

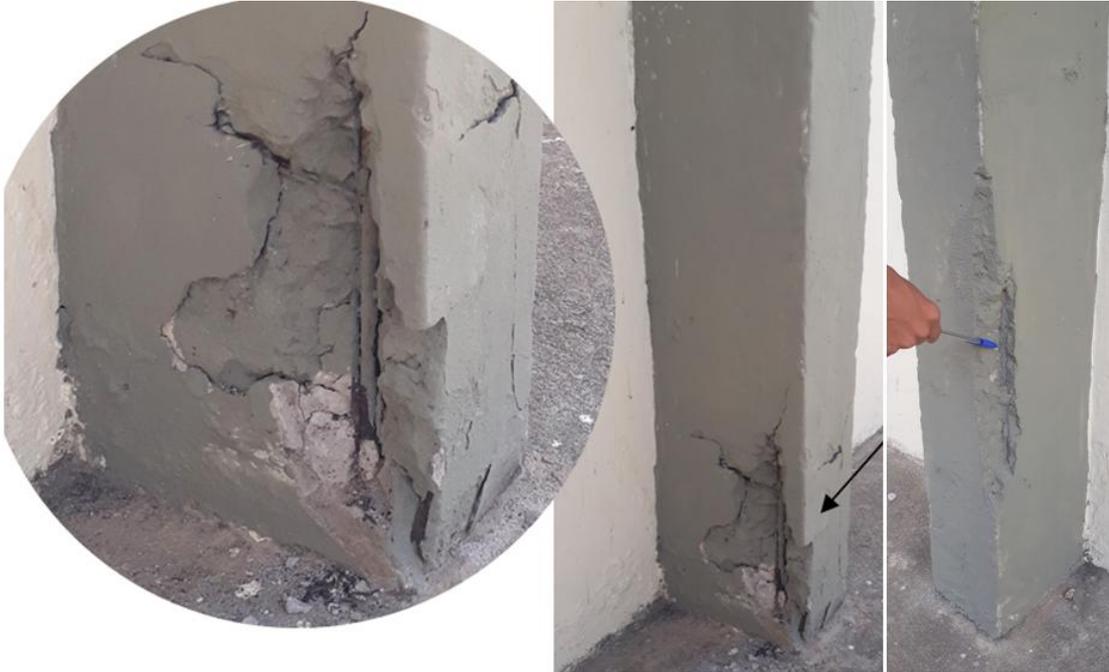
Figura 38 – Deslocamento encontrado no décimo primeiro pilar na lateral direita do colégio.

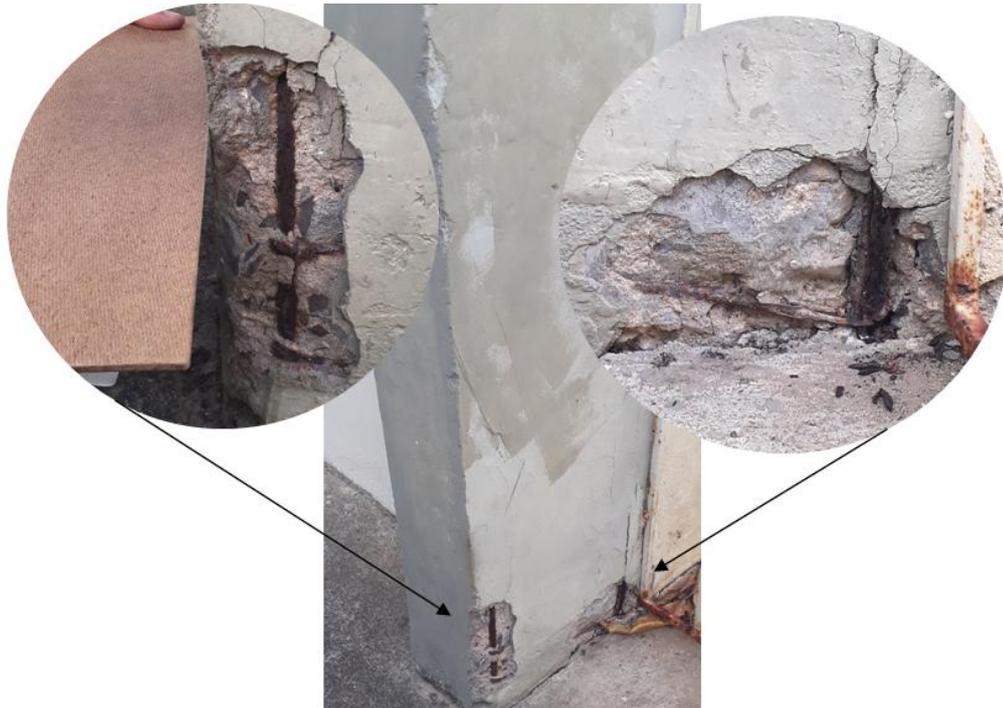
Figura 39 – Deslocamento encontrado no décimo quarto pilar na lateral direita do colégio.

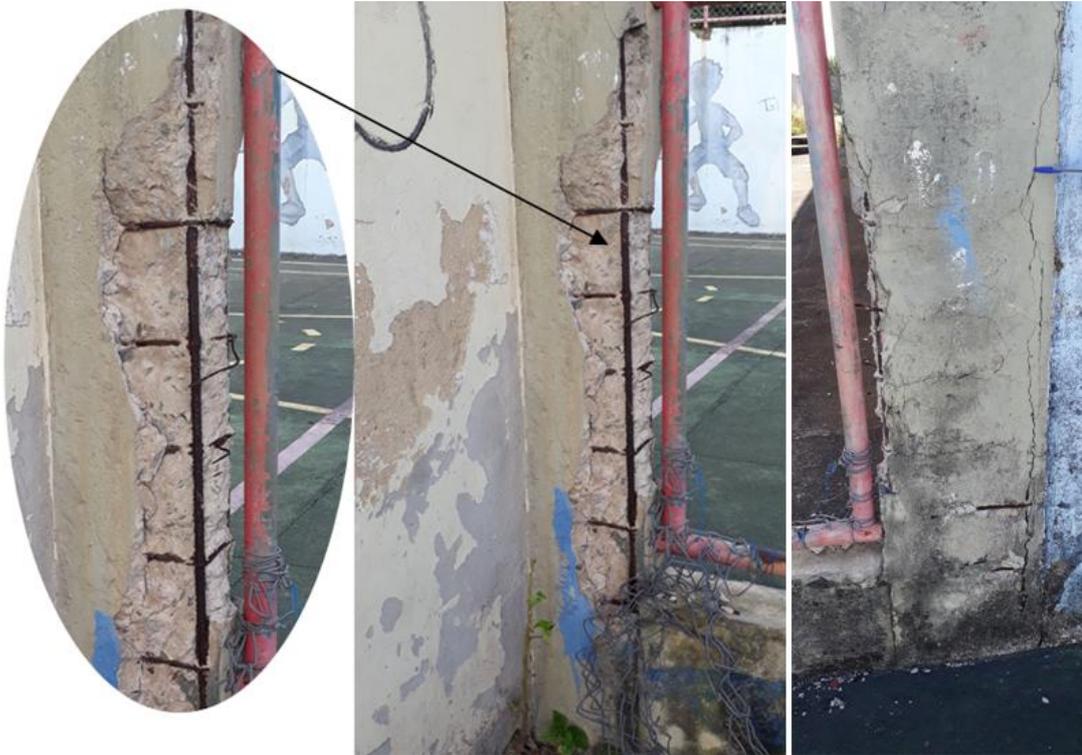
Figura 40 – Deslocamento encontrado no primeiro pilar na lateral esquerda do colégio próximo a quadra
