UNIVERSIDADE TIRADENTES - UNIT  
GRADUAÇÃO DE ENGENHARIA CIVIL

ANÁLISE DE PATOLOGIAS EM COLÉGIO ESTADUAL NO MUNICÍPIO DE NOSSA  
SENHORA DO SOCORRO-SE

Trabalho de conclusão de curso  
apresentado à Universidade  
Tiradentes como um dos pré-  
requisitos para obtenção do grau de  
bacharel em Engenharia Civil no  
período de 2018.2

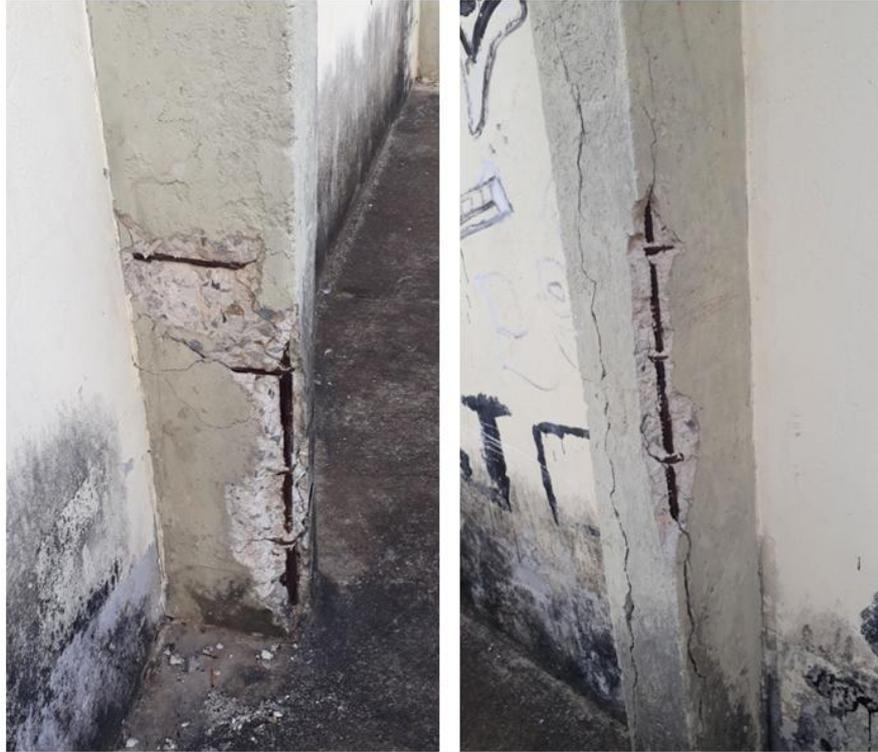
Os deslocamentos apresentados nas figuras 41 a 44 mostram que foram oriundos da fase de origem do tipo construtiva, pois foi observado que o cobrimento das armaduras era insuficiente na maioria dos elementos afetados, sendo incompatíveis com o tipo de agressividade do ambiente segundo a norma NBR 6118:2014.

Figura 41 – Desplacimento encontrado no terceiro e quinto pilar na lateral esquerda do colégio.

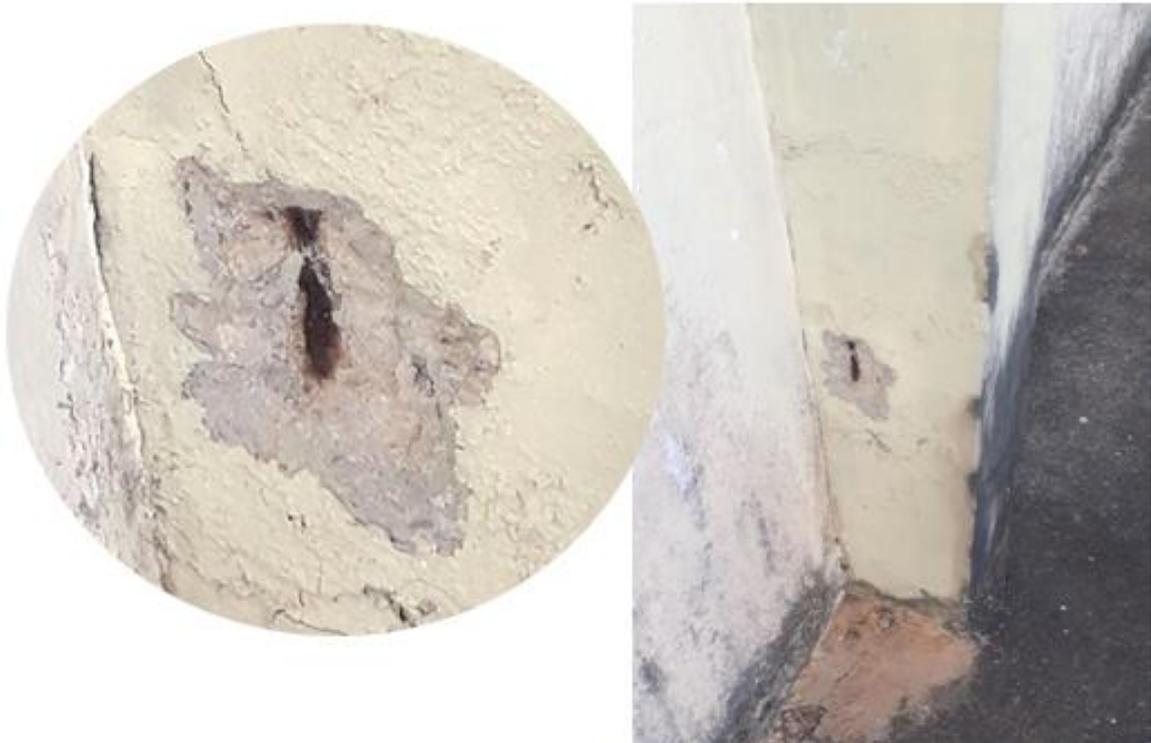
Figura 42 – Desplacimento encontrado no nono pilar do muro da lateral direita.

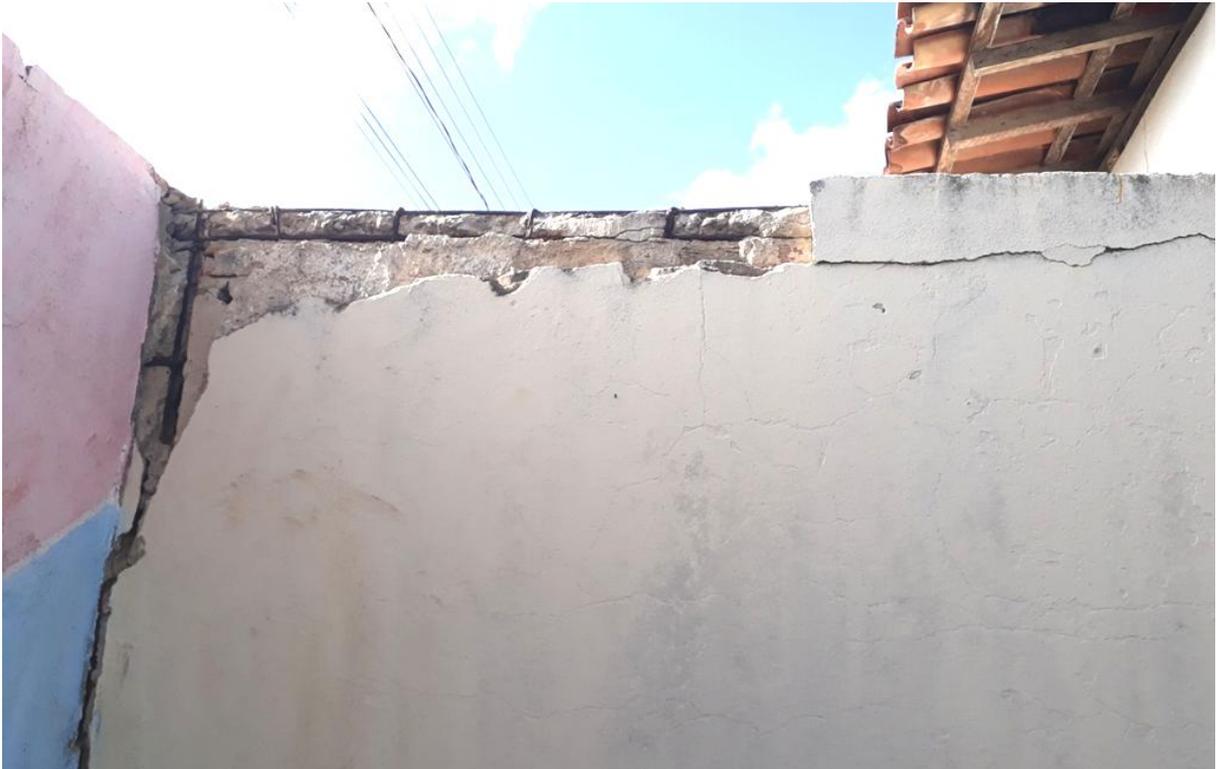
Figura 43 – Deslocamento encontrado no encontro do muro da lateral direita com o muro do fundo

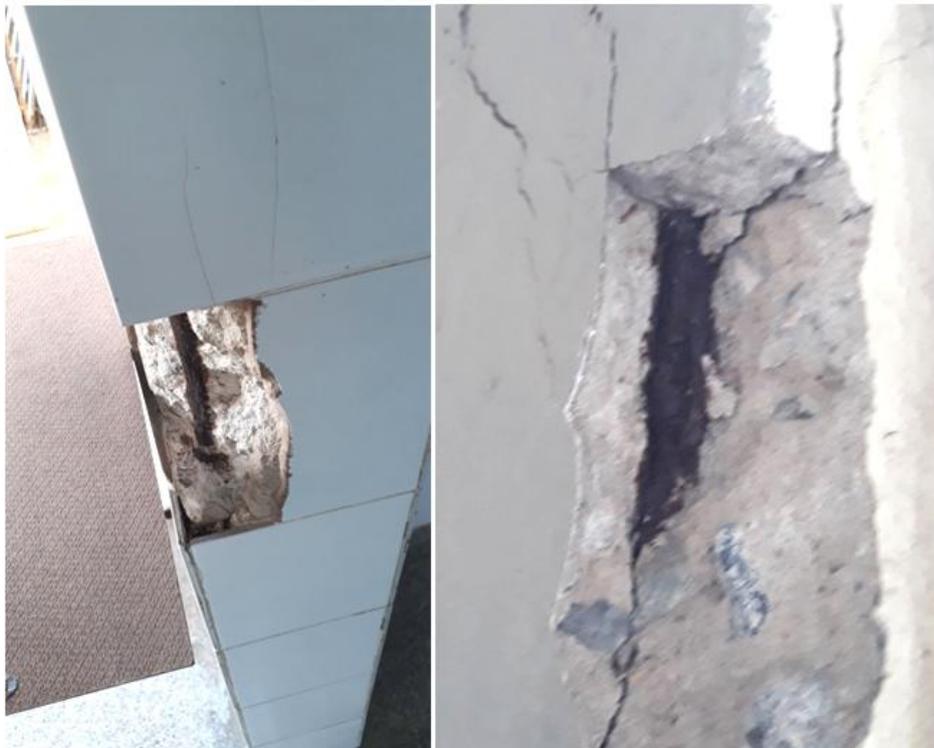
Figura 44 – Deslocamento encontrado no pilar próximo ao Hall de Acesso

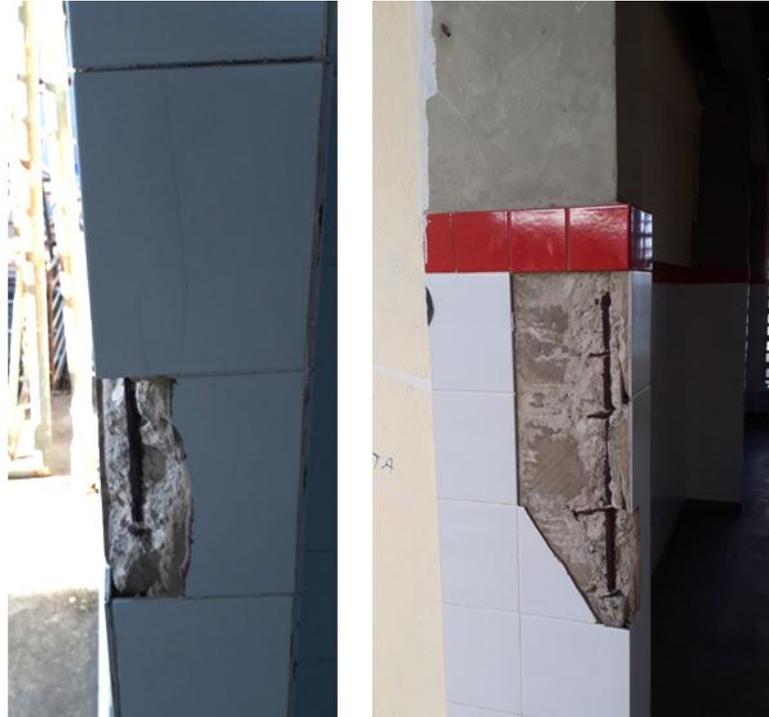
Já os deslocamentos observados nas figuras 45, 46, 47 e 48 também se deu origem na fase adquirida, já que durante a vida útil da estrutura, houve falta de manutenção ocorrendo infiltrações e/ou cobrimento fora dos padrões da norma NBR 6118:2014.

Figura 45 – Desplacamento encontrado nos pilares próximo a Sala de jogos.

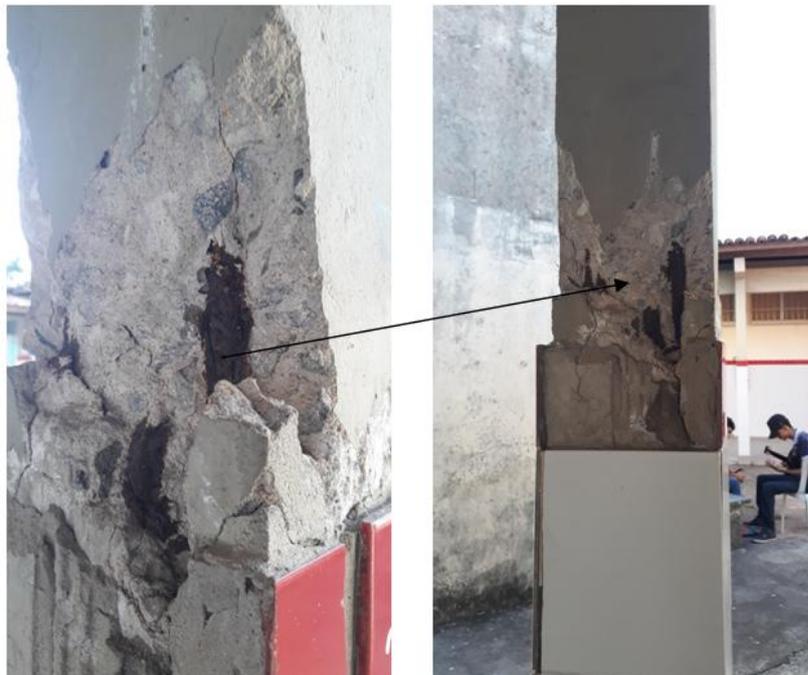
Figura 46 – Desplacamento encontrado no pilar próxima a Caixa D'água.

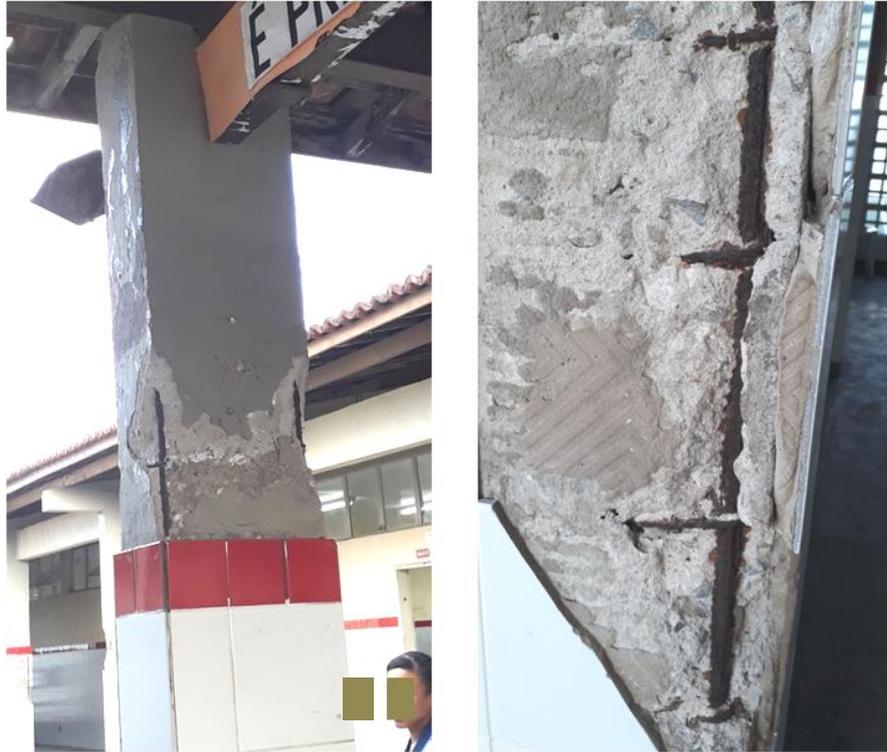
Figura 47 – Desplacamento encontrado nos pilares da área coberta do Pátio.

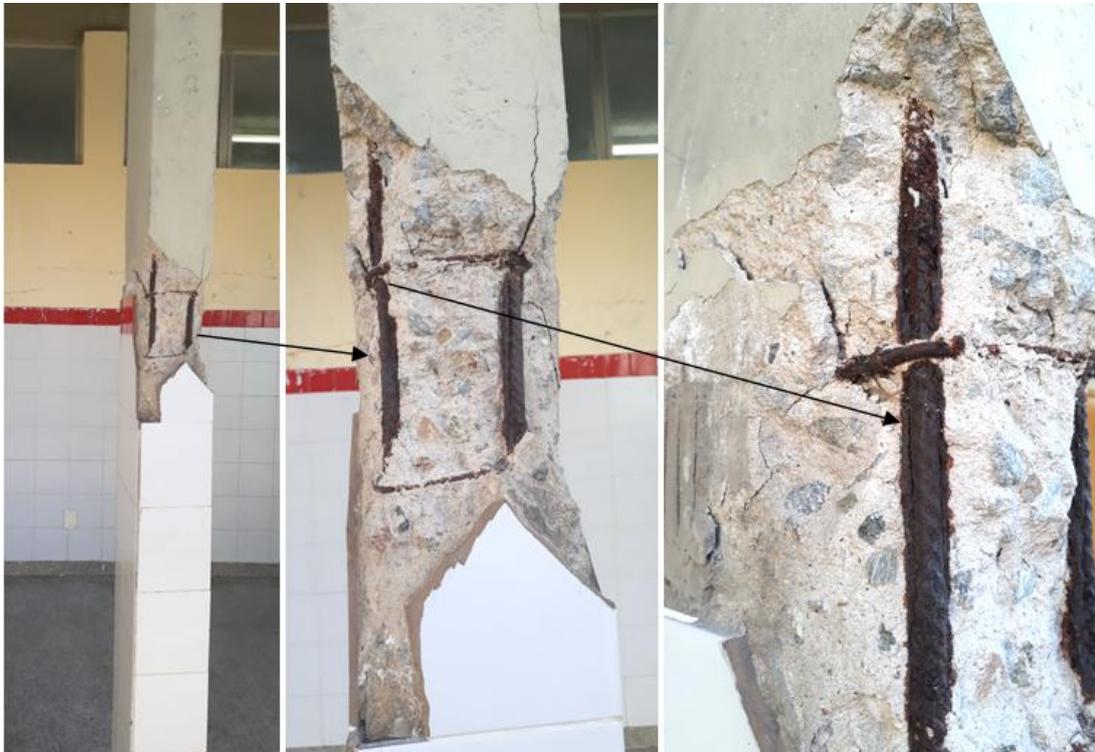
Figura 48 – Desplacamento encontrado no pilar próximo a sala 03.

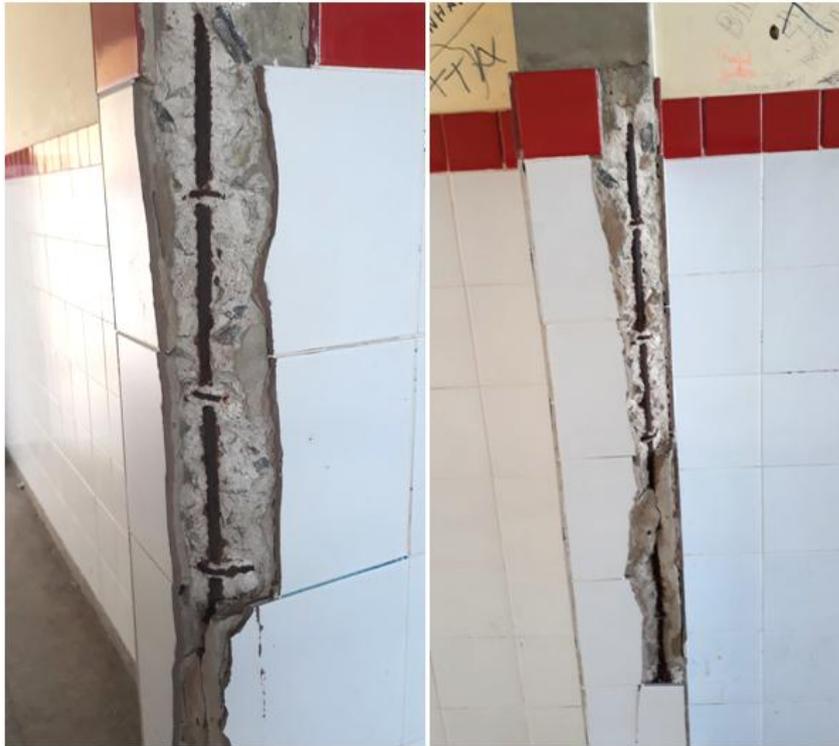
Figura 49 – Desplacamento encontrado no pilar próximo a Sala 02.

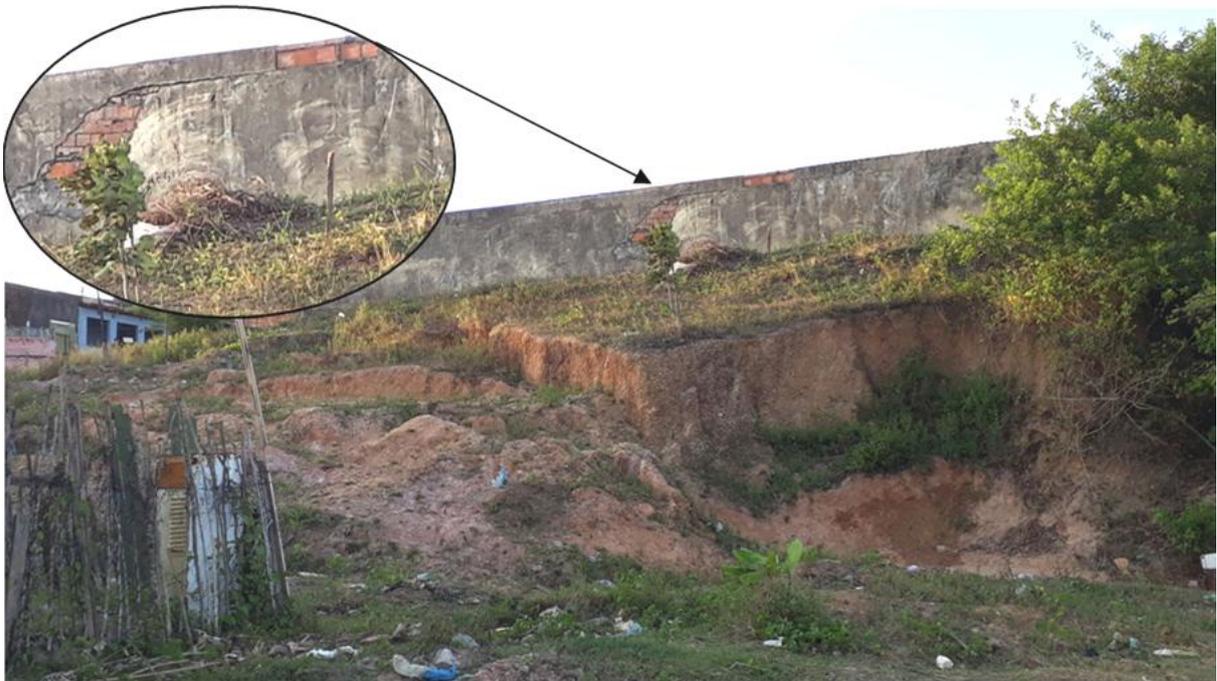
Figura 50 – Desplacamento encontrado na parte externa do muro da lateral esquerda
