**INSPEÇÃO PREDIAL: ESTUDO DE CASO DO COLÉGIO ESTADUAL  
CORONEL JOÃO FERNANDES DE BRITTO**

Trabalho Final de Graduação apresentado  
à Universidade Tiradentes como um dos  
pré- requisitos para a obtenção do grau de  
bacharel em Engenharia Civil.  
**Orientador: Prof. Msc. Diego Faro Alves**

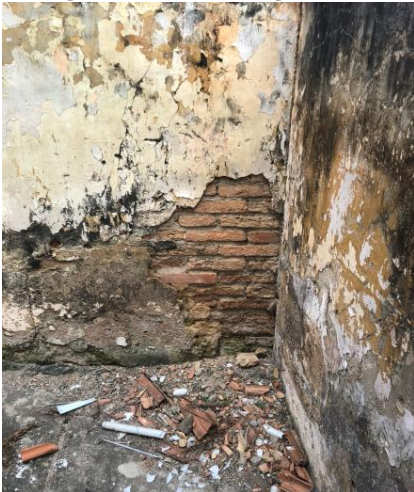
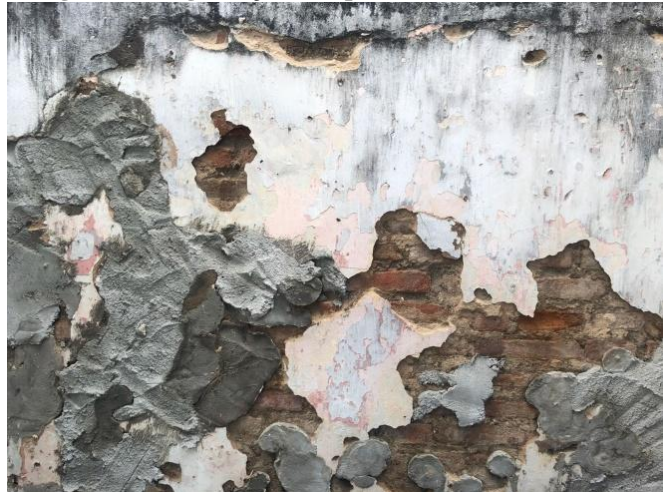
Identificam-se anomalias do tipo erosão, desagregação, intemperismo, umidade ascendente e fissuração, conforme Figura 5 e 6.

Ação da escorrência de água das chuvas, degradação do revestimento e umidade do solo.

**Figura 5 - Parede degradada.**

**Figura 6 - Degradação das paredes laterais externas.**

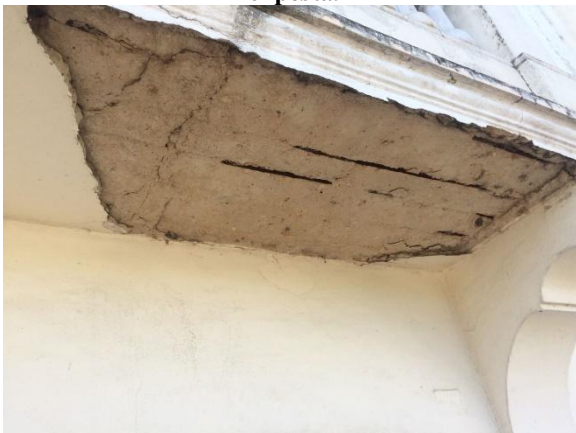
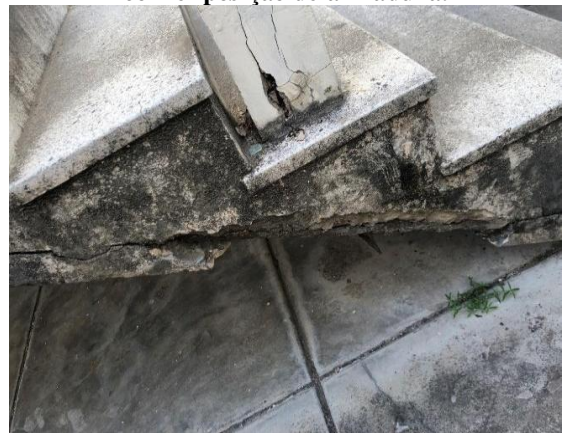
Exposição da armadura e corrosão do aço (Figura 7 e 8).

Utilização de uma má mão de obra ou traço inadequado determinado pela falta de cobrimento, originando corrosão e intemperismo devido à falta de manutenção.

**Figura 7 - Varanda da fachada com armadura exposta.**

**Figura 8 - Escada de acesso ao andar superior com exposição de armadura.**

Nos casos de corrosão superficial é feito a limpeza com escova de aço (Figura 30), após a limpeza é necessário verificação das barras corridas para avaliação da perda de resistividade, caso seja maior que 10% deve-se fazer a suplementação, em seguida deverá ser aplicado com um pincel sobre armadura uma camada de inibidor de corrosão, onde o processo de corrosão encontra-se muito avançado se aconselha o corte e substituição das barras de aço (NORMA DNIT 084, 2006).

Com a estrutura isenta de partículas soltas à área deverá ser molhada e aplicada argamassa para reparo estrutural com aderência, superior a 20% da existente, e resistência aplicada sempre conforme especificações do fabricante (NORMA DNIT 084, 2006).

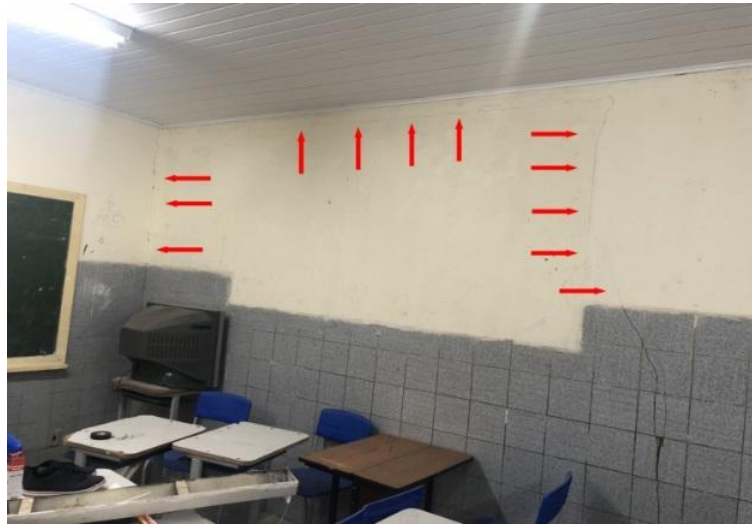
Fissura como pode ser visto na Figura 9.

Fissura horizontal e vertical devido à movimentação higroscópica ou até mesmo um possível recalque devido a fissura inclinada.

**Figura 9 - Fissura na sala de vídeo.**

Na estrutura de vedação vertical por apresentar fissuras deverá ser realizado o processo de selagem conforme Figura 31, que consiste na aplicação de uma cola epoxídica bicomponente, utilizando espátula ou colher de pedreiro (RIPPER, 1998).

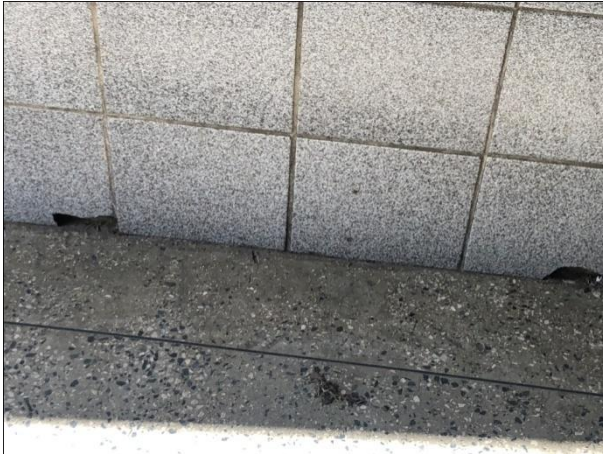
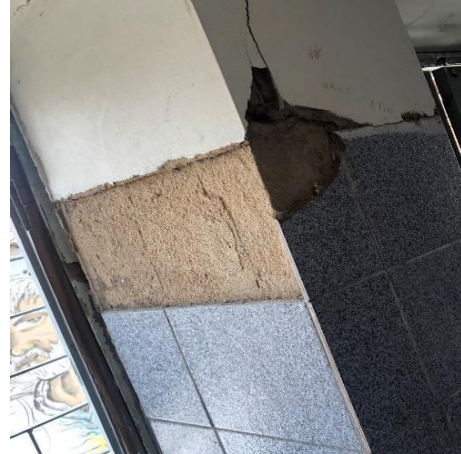
Desplacamento cerâmico e trincas.

O deslocamento cerâmico pode ter como provável causa à má qualificação da mão de obra ou utilização de material inadequado, já a quebra deve ter como principal causa o mau uso.

**Figura 10 - Revestimento quebrado em um dos corredores internos.**

**Figura 11 - Deslocamento do revestimento na sala de aula.**

utilização de brocha e água para retirada de partículas soltas na estrutura, finalizadas à limpeza aplica-se um novo emboço e assentamento das novas placas cerâmicas de acordo com a Figura 32.

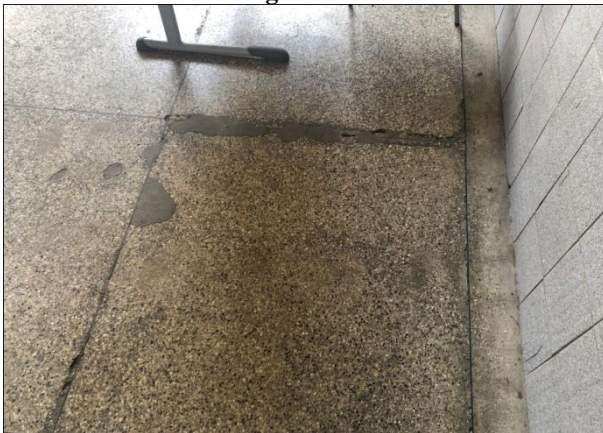
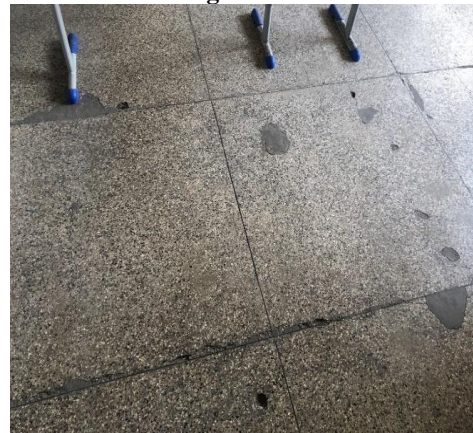
De acordo com a Figura 12 e 13, é possível observar Fissuras, quebras e desgaste.

Ausência de manutenção.

**Figura 12 - Piso com fissuras revestida de argamassa.**

**Figura 13 - Piso com fissuras revestida de argamassa.**

A depender da profundidade da fissura pode acontecer à restauração do piso (Figura 33), para manutenção são sugeridos que faça a reaplicação da resina ou a base seladora a cada dois anos, de acordo com a orientação da empresa.

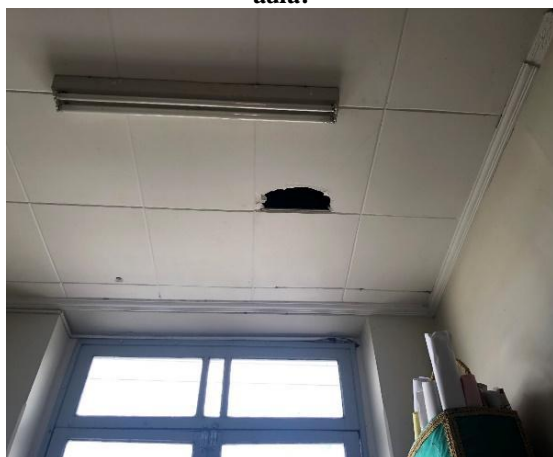
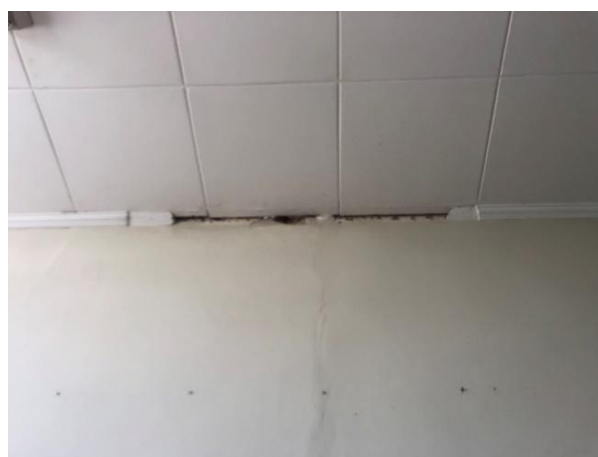
Infiltração em períodos de chuva, envelhecimento e ventilação.

**Figura 14 - Placa de gesso quebra na sala de aula.**

**Figura 15 – Junta de dilatação quebrada.**

A manutenção deve ser feita a partir da troca das placas de gesso e junta de dilatação que estiverem danificadas (Figura 34).

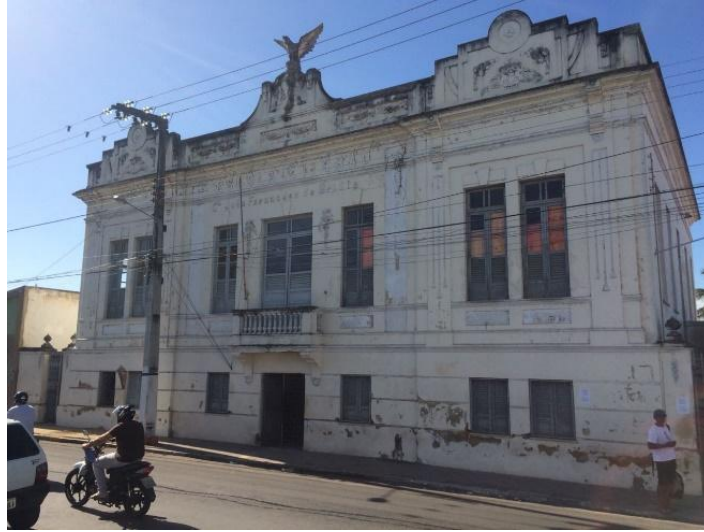
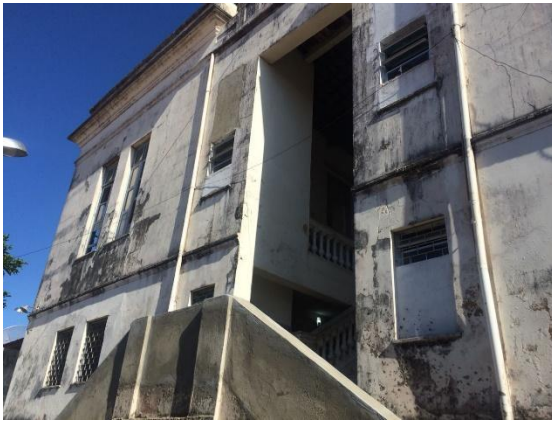
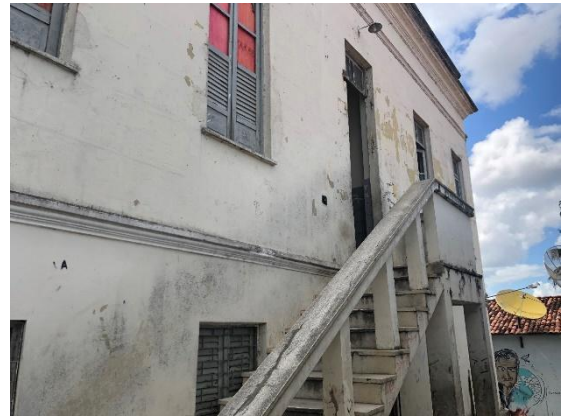
Eflorescências, crostas negras, destacamento.

Ausência de manutenção, intempéries, dilatação térmica e chuva.

Por fim, para a nova pintura precisará ser utilizado massa acrílica a fim de combater as imperfeições causadas pelo processo de limpeza, e será usada tinta acrílica recomendada para áreas externas na qual deve ser aplicada conforme indicação do fabricante para finalizar por se tratar de uma escola do século passado é aconselhada à aplicação de uma camada de verniz para ajudar no combate a ação de pragas e vida útil da pintura (Figura 35).

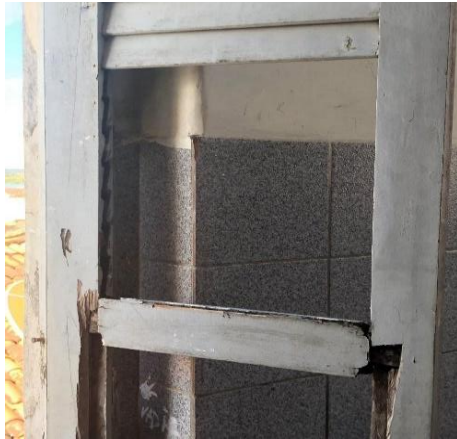
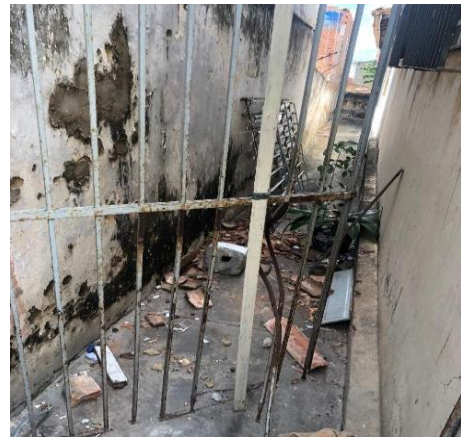
Corrosão e deterioração.

Intemperismo, cupim e mau uso.

**Figura 19 - Janela de madeira na sala de aula.**

**Figura 20 - Porta da circulação lateral externa.**

Já na esquadria de metal, assim como nas janelas de madeira, é necessária a troca de algumas esquadrias e necessitará ser feito uma pintura de fundo a fim de impedir a corrosão e ser feito uma conscientização aos usuários na forma de como deve ser usado, tanto as esquadrias de metais como as de madeira.

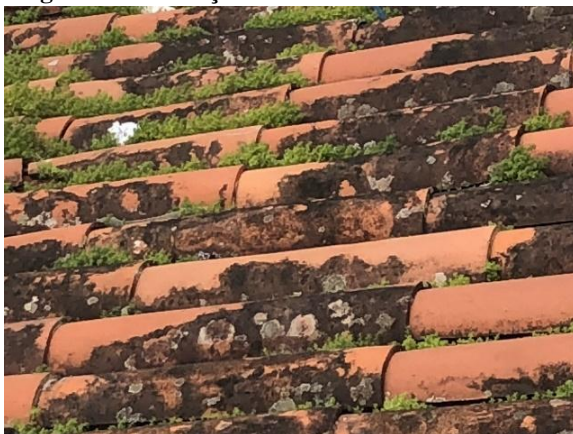
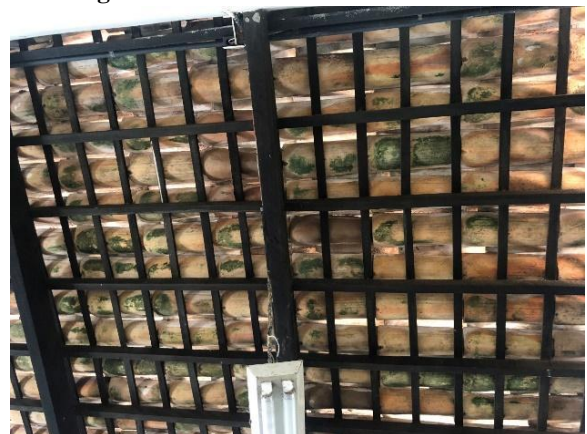
Infiltração e falta de manutenção.

**Figura 21 - Situação da cobertura vista de cima.**

**Figura 22 - Parte interna da cobertura.**

O mais aconselhado será a execução da limpeza das telhas, conforme a Figura 37, e ser feito a imunização do telhado a fim de impedir a proliferação de musgos e crosta negra, ao mesmo tempo após a limpeza da mesma, fixar o telhado cerâmico de forma adequada para evitar o afastamento das peças cerâmicas.

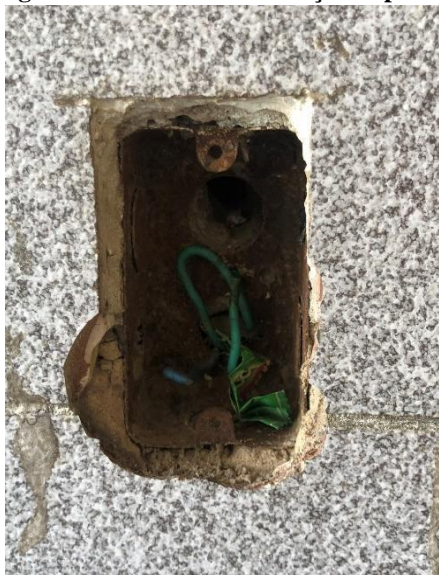
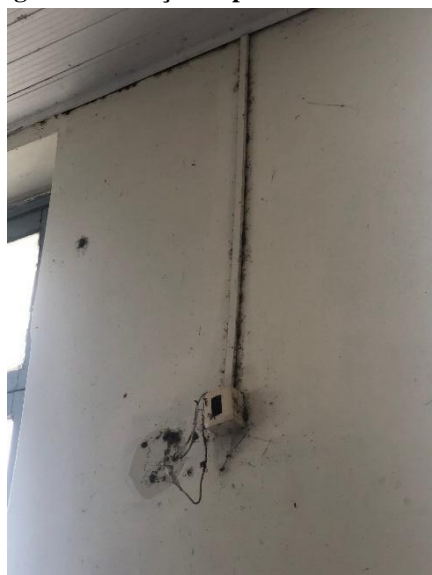
Instalação antiga, falta de manutenção e o mau uso.

**Figura 23 - Tomado com fiação exposta.**

**Figura 24 - Fiação exposta do ventilador.**

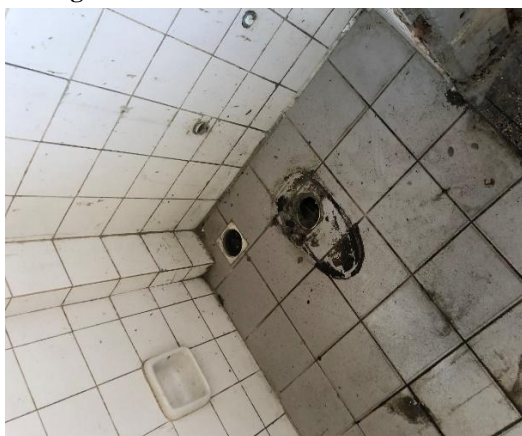
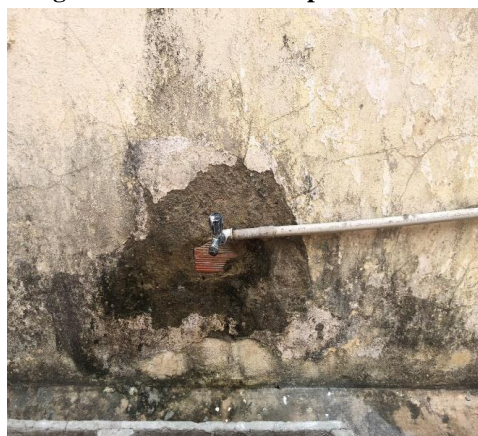
**Figura 25 - Banheiro dos funcionários**

A não utilização adequada e instalação da tubulação de forma equivocada.

Deverá ser feito a troca e a colocação de dispositivos sanitários, apresentado na Figura 39, no banheiro dos funcionários do pavimento térreo e ser feito a manutenção, troca dos aparelhos hidráulicos dos banheiros, embutirem a tubulação da instalação hidráulica de alguns pontos do colégio de forma adequada para evitar que fiquem à vista dos usuários.

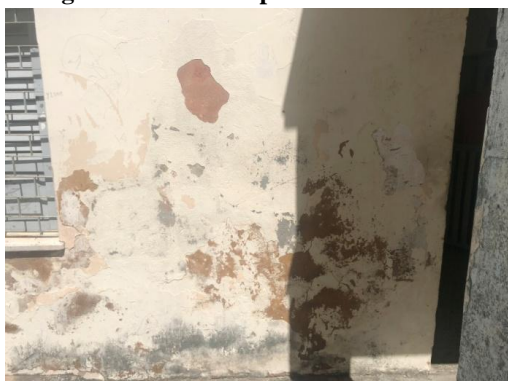
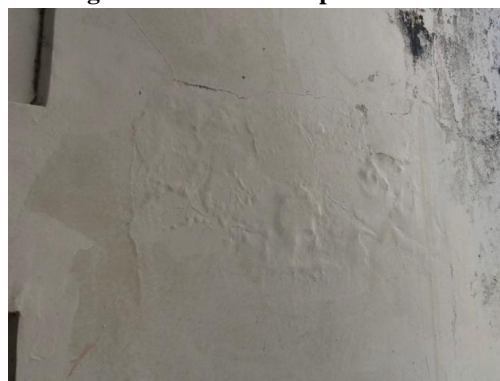
**Figura 27 - Parede próxima às escadas**

Pintura sobre uma tinta de qualidade inferior ou muito antiga, aplicado em superfície que tenha sido aplicado cal e aplicação da tinta em reboco novo no qual não houve a espera da cura ou na presença de umidade.

A pintura de todo colégio deverá ser renovada, retirando a tinta antiga aplicada e utilizando uma nova, adequada para cada ambiente, sendo executada de forma correta (Figura 40) e quando necessário aplicar massa corrida (para ambiente interno) ou massa acrílica (para ambiente externo).
