UNIVERSIDADE TIRADENTES

AVALIAÇÃO FUNCIONAL OBJETIVA DE
PAVIMENTOS FLEXÍVEIS NA CIDADE ARACAJU

Trabalho de Conclusão de Curso, apresentado ao curso de Engenharia Civil da Universidade Tiradentes – UNIT, como requisito parcial para obtenção do grau de bacharel em Engenharia Civil.

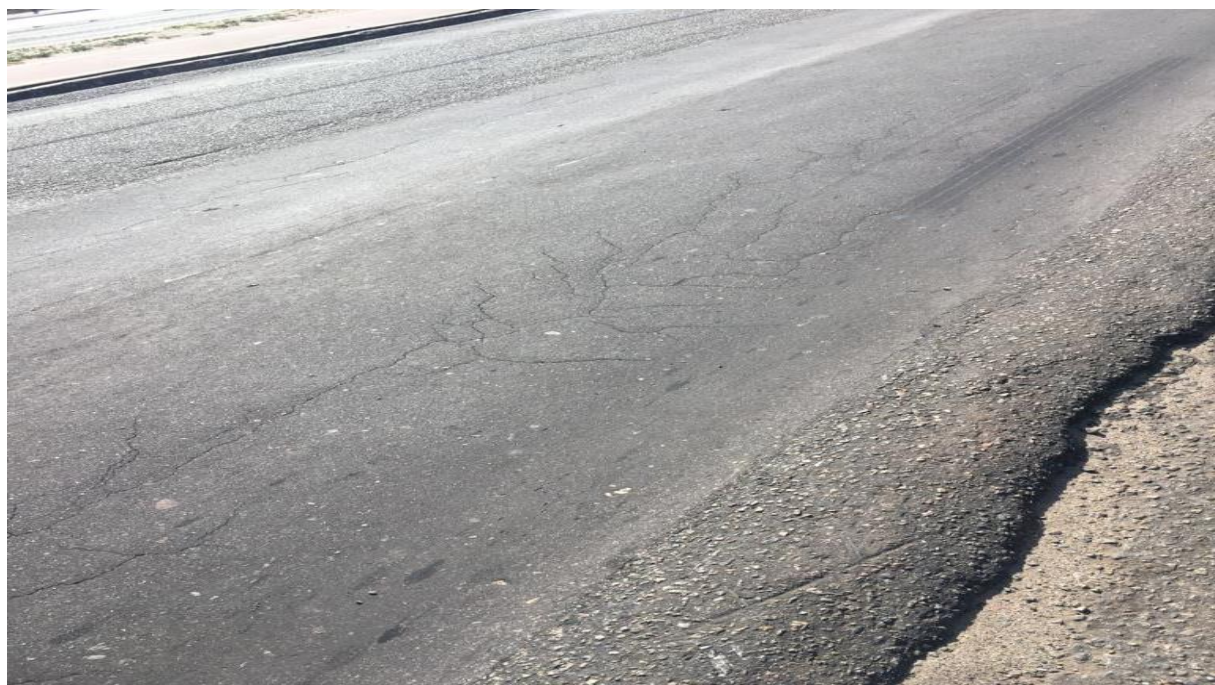
Figura 16: Av. Tancredo Neves

É inevitável citar afundamento do revestimento asfáltico sem relacionar à Avenida Tancredo Neves (Figura 16), do trecho do Hospital de Urgência de Sergipe até a rotatória de acesso à Universidade Federal de Sergipe, onde o afundamento é gritante, com dimensões de até 40 mm e solevamentos perigosos para transposição de faixas. Outra avenida, a Heráclito Guimarães Rollemberg (Figura 17) também mostrou um afundamento considerável, principalmente pelo seu depósito de água e esgoto nas margens da via, fazendo com que a borda direita da via desnivele, causando um maior desconforto para os usuários e um perigo constante para os ciclistas.

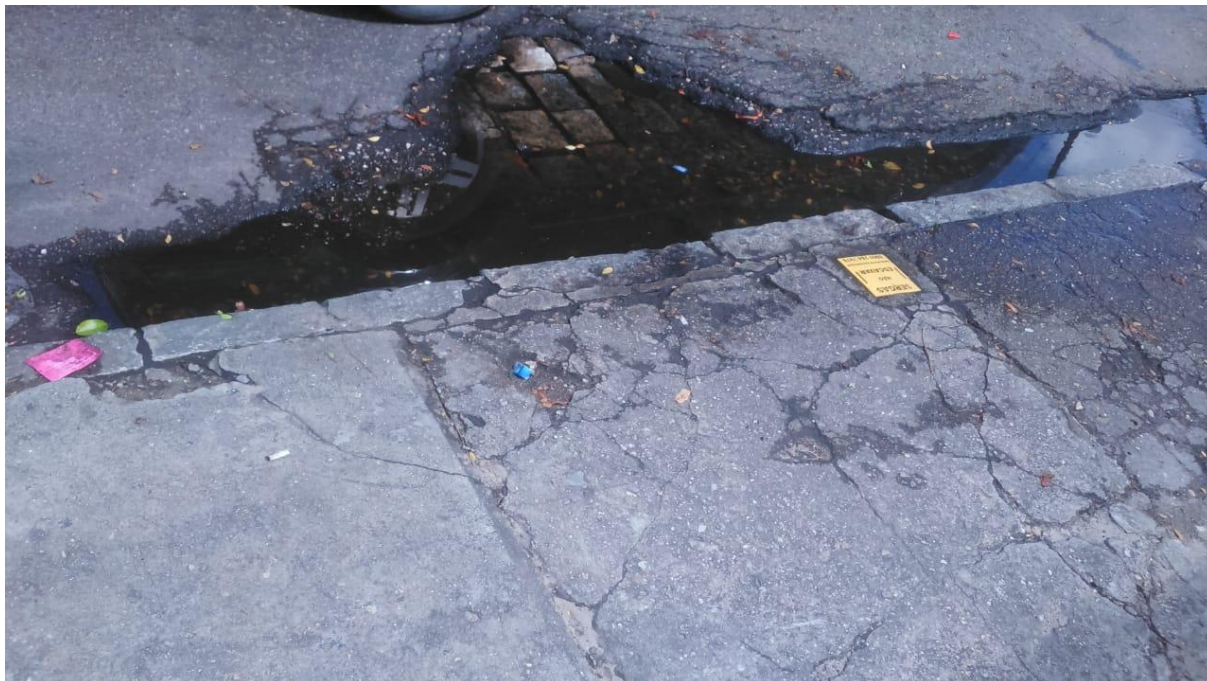
Figura 20: Av. Barão de Maruim

Na Avenida Barão de Maruim (Figura 19), fica evidente a causa da panela em grande formação, a necessidade da drenagem correta é imensa, já mostrando as camadas inferiores e tornando-se intransitável nesse trecho. Causa diferente da Avenida Tancredo Neves (Figura 20) como já citado, conta com um alto fluxo de veículos pesados fazendo com que as camadas abaixo vão sendo afundadas, assim aparecendo as trincas interligadas e conseqüentemente as panelas, como visto na

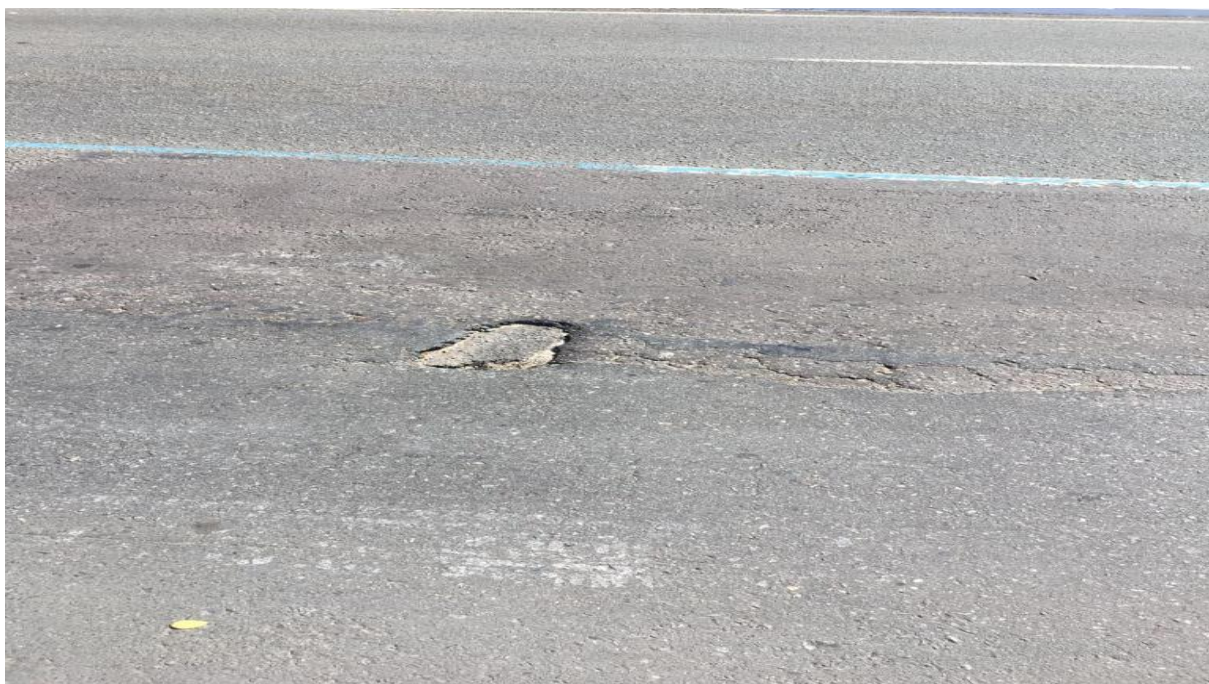
Figura 21: Av. Tancredo Neves

Ainda na Avenida Tancredo Neves (Figura 21), outra panela chamou atenção pela quantidade agrupada e a forma que foi feito o remendo, revelando uma falta de padrão na aplicação e o aumento do desconforto da via.

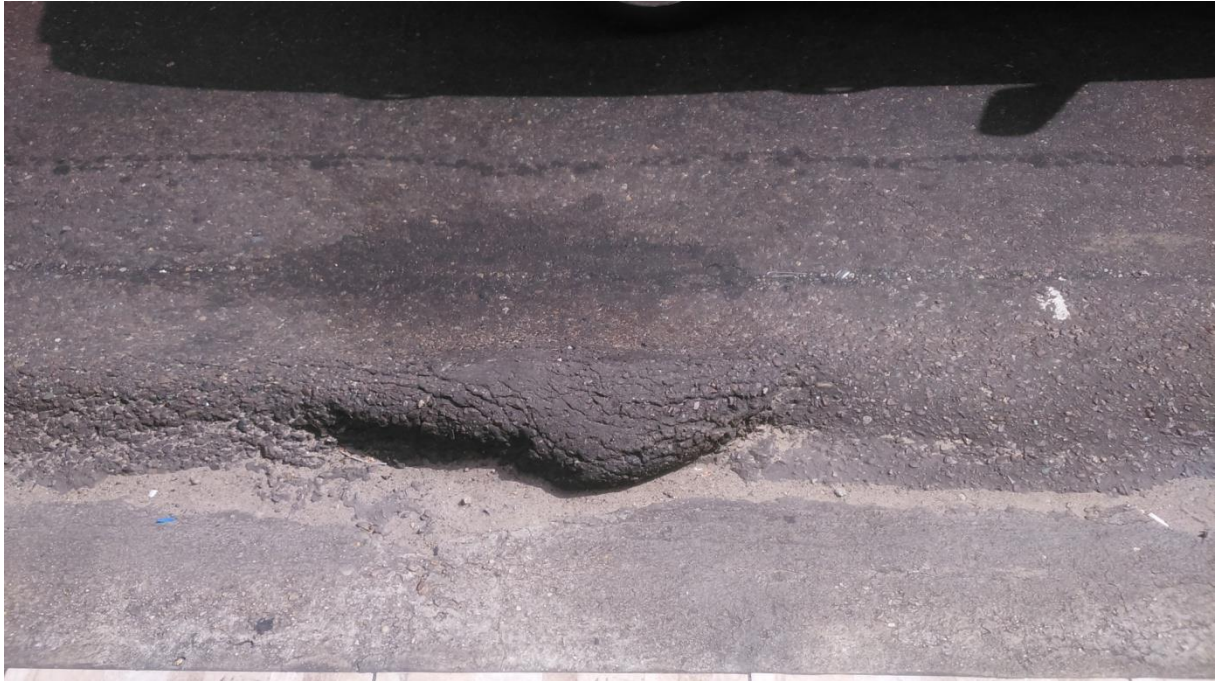
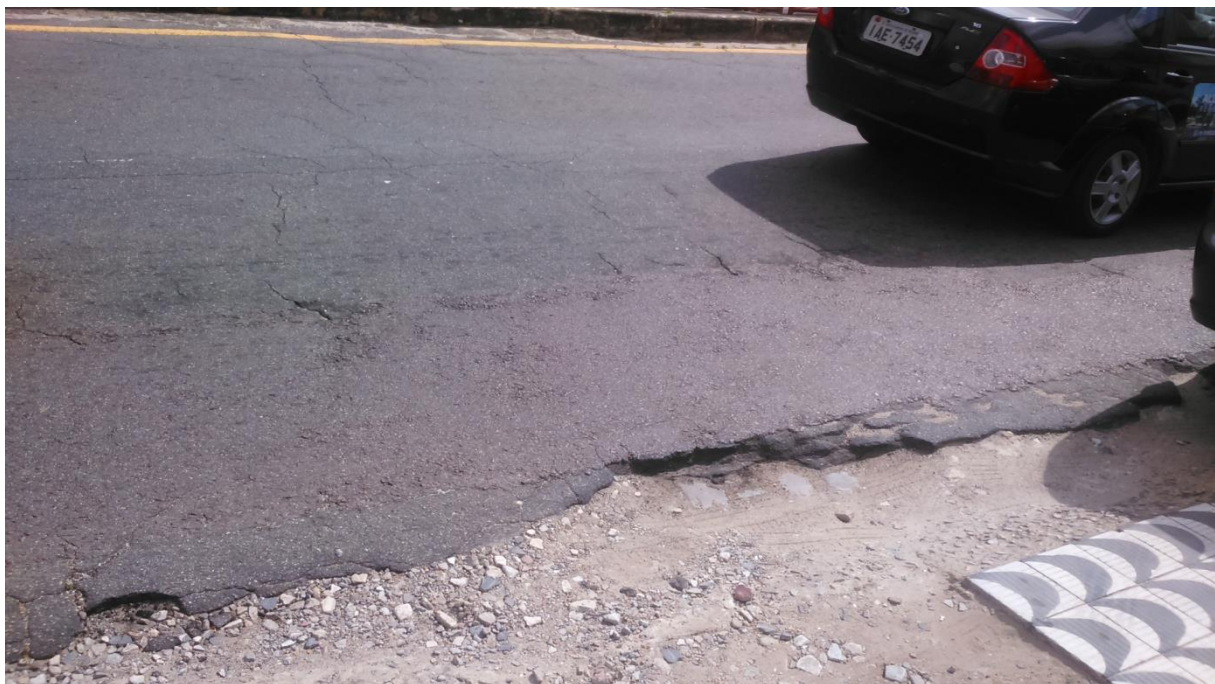
Poucos foram os escorregamentos encontrados, configurando apenas 7% em relação ao total de pontos verificados, mas alguns desses escorregamentos são bastante notórios e também por terem causas diferentes. Na Avenida Desembargador Maynard, o pavimento asfáltico é bastante antigo e novas camadas de revestimento foram sendo sobrepostas, fazendo elevar as bordas (Figura 22.1) e escorregar o pavimento para a sarjeta (Figura 22.2). Causa diferente da Avenida Ivo do Prado (Figura 23), no trecho das estátuas do Folclore Sergipano que o asfalto é recente e já houve o escorregamento, mostrando o erro na dosagem da espessura do revestimento.

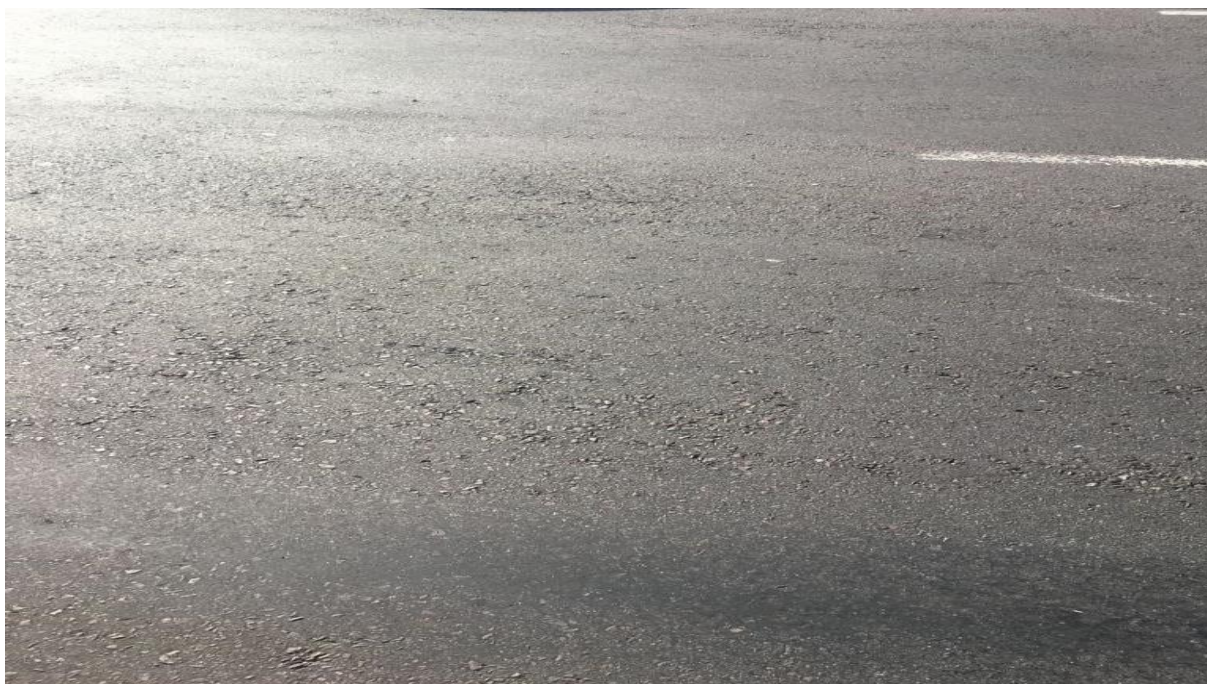
Figura 25: Av. Dr. José Thomaz D'ávila Nabucco

A exsudação é um defeito que facilmente pode ser confundido com a sujeira deixada pelos pneus, por isso é o único defeito que necessita a verificação, limpando uma pequena parte para descartar a sujeira. Mas a exsudação tem como principal característica o brilho característico dos óleos e por formar uma planície escorregadia, retirando a aderência necessária do revestimento asfáltico. Com pouco aparecimento nas avenidas de Aracaju, somente na Avenida Dr. José Thomaz D'ávila Nabuco (Figura 24) a retratação foi possível, por haver um menor trânsito no momento da avaliação. Suas possíveis causas seriam a má dosagem do ligante na mistura asfáltica, fazendo ser bombeado para o meio de menor pressão e a adesão dos ônibus coletivos de um caminho pré-estabelecido na faixa, fadigando o asfalto em um formato de trilho.

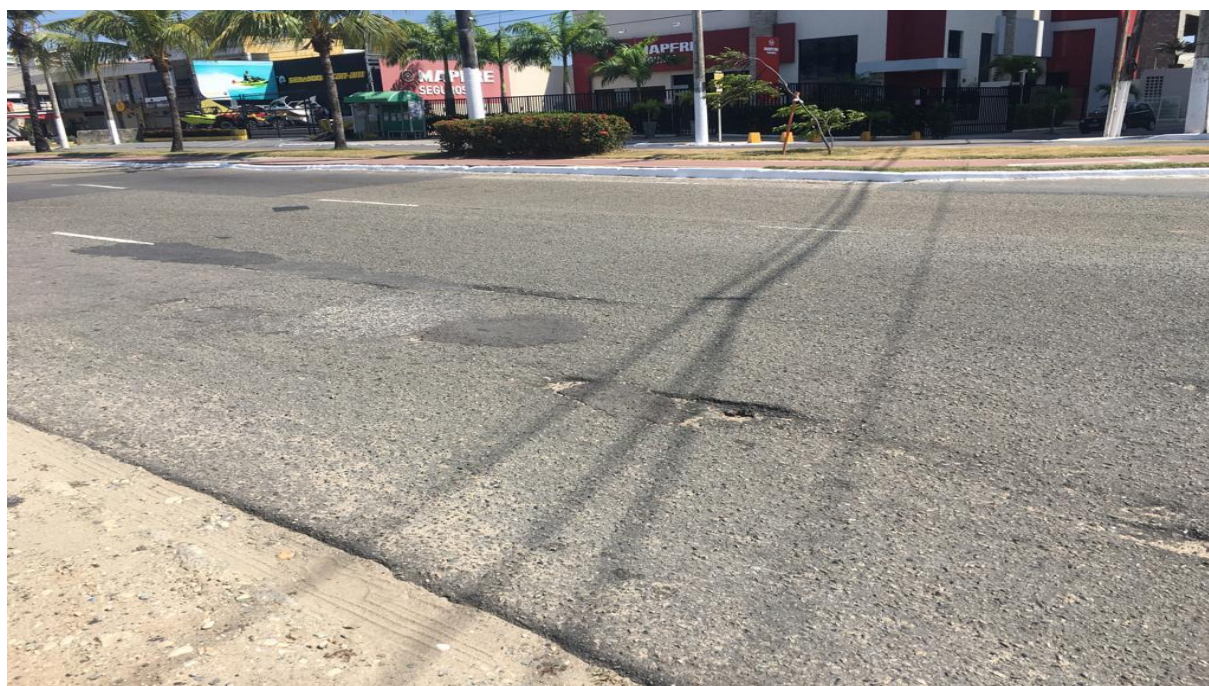
Figura 28: Av. Tancredo Neves

Quando o revestimento asfáltico apresenta painelas, o procedimento a ser feito é a reposição do material no interior da panela e a aplicação do pavimento asfáltico de forma localizada, geralmente no formato retangular chamado de Remendo. Se a via necessitar de vários remendos, então não é mais indicado que o faça, primeiro deve-se tratar do defeito pré-existente e após a reaplicação de uma nova camada de revestimento asfáltico por inteiro. Chama a atenção nas Avenidas Tancredo Neves onde o remendo foi aplicado de forma errada (Figura 27), perdendo sua serventia muito cedo e na Avenida Beira Mar onde praticamente todo o trecho está com remendo e com grandes dimensões, já apresentando fissuras por não tratarem do defeito já existente (Figura 28).

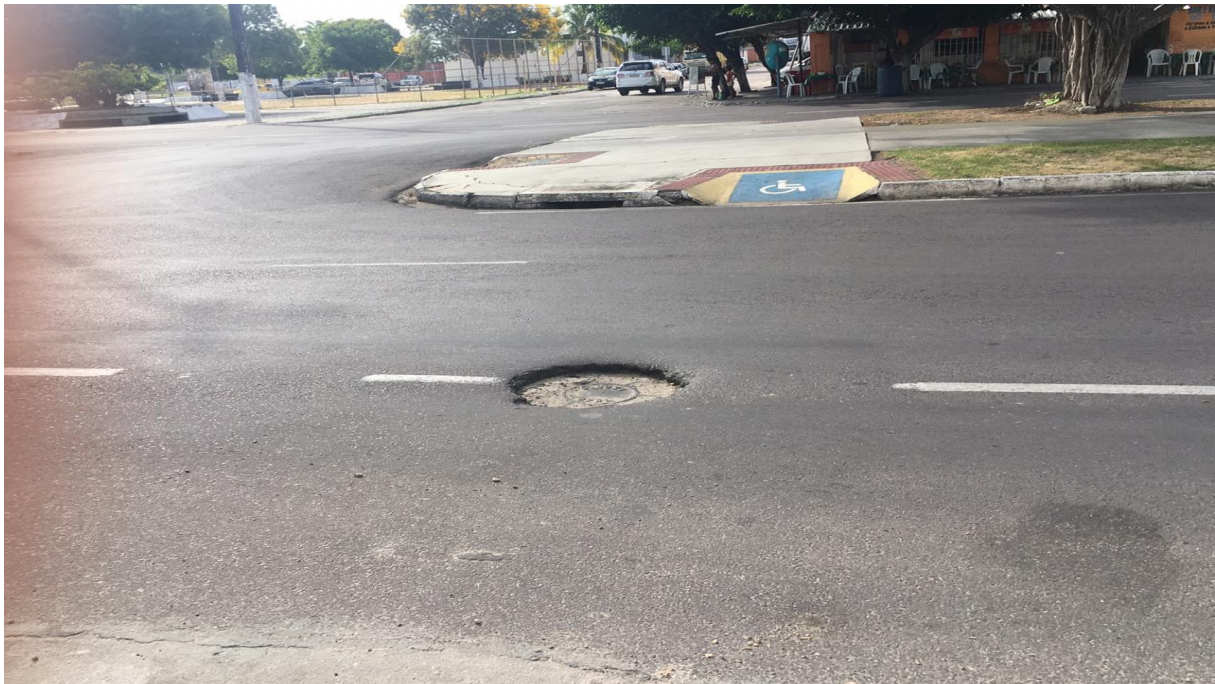
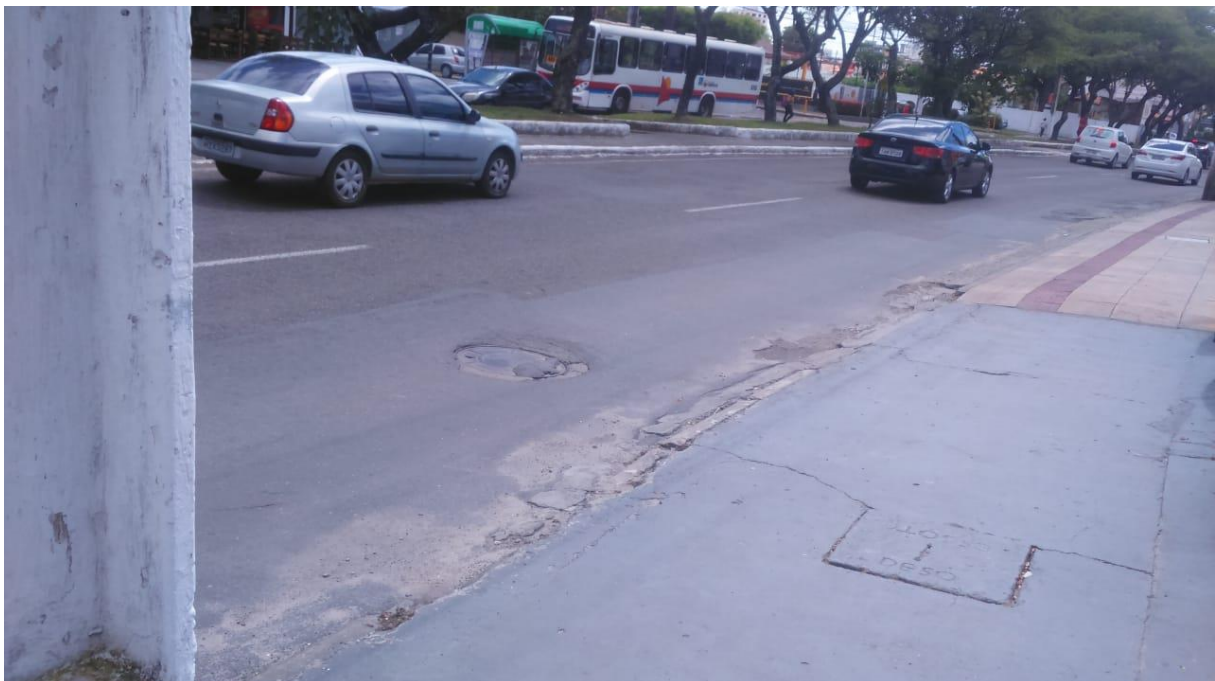
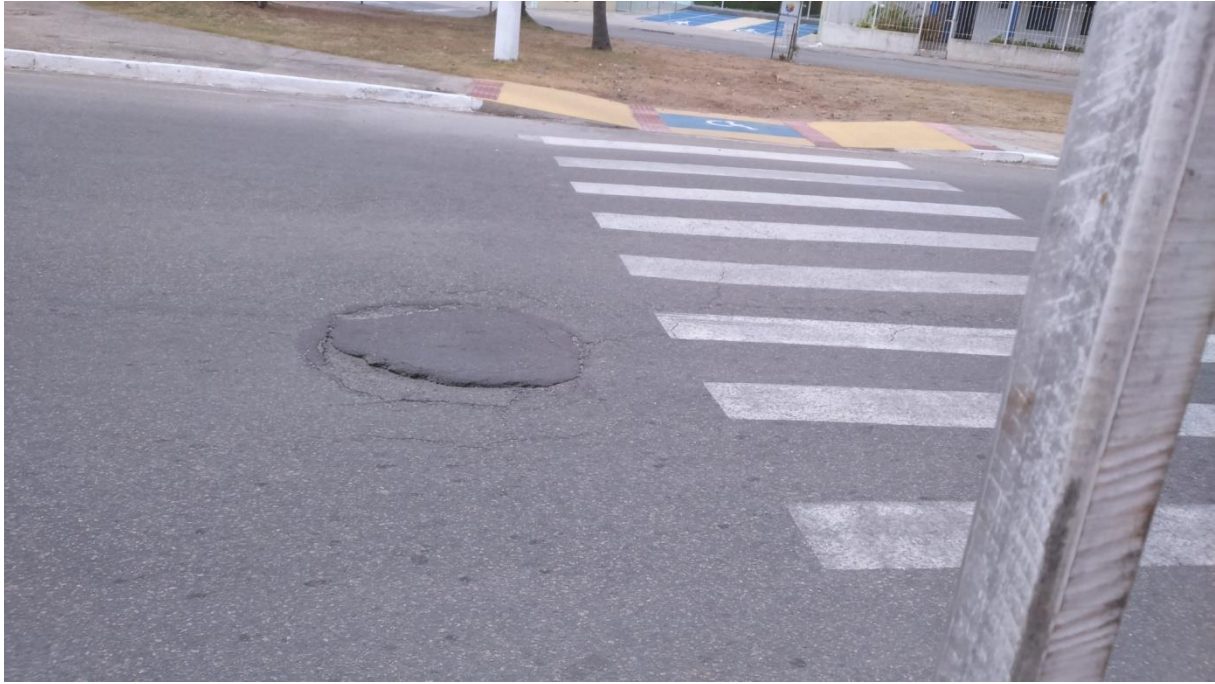
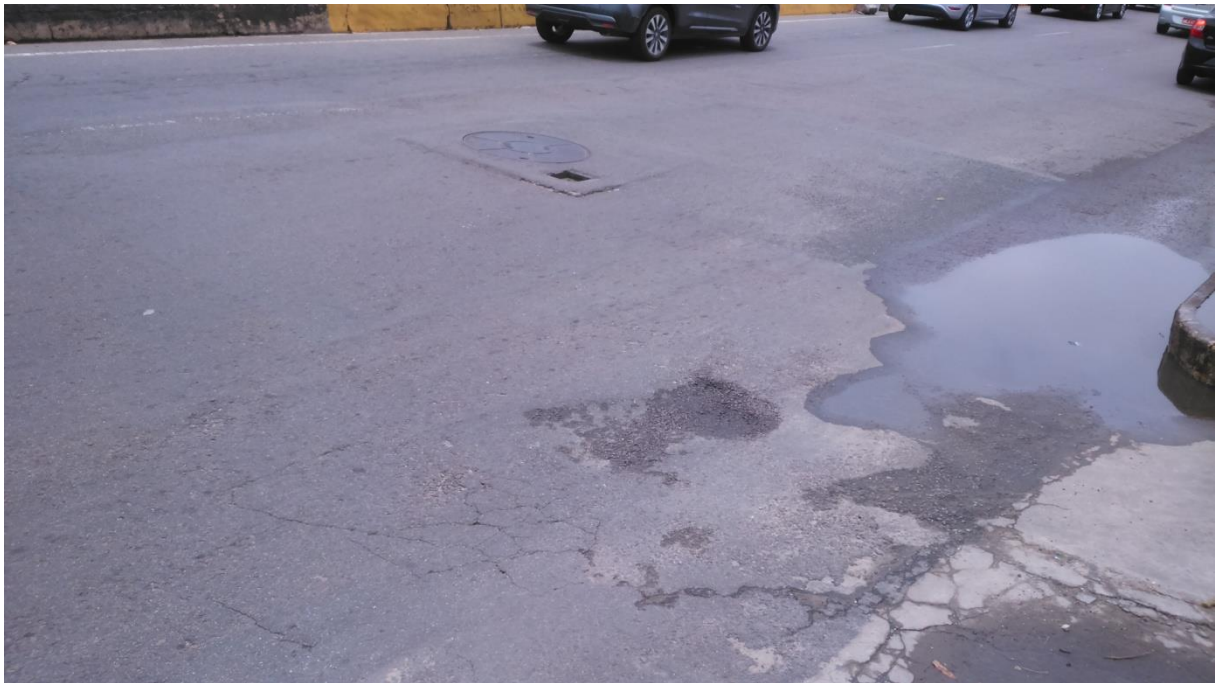
Como há o impacto constante dos veículos com as bordas do revestimento asfáltico na tampa, o esfacelamento do revestimento se torna evidente, iniciando uma deterioração precoce do revestimento. Foram notados nas Avenidas Dr. José Thomáz D'ávila Nabuco (Figura 29.1); Hermes Fontes (Figura 29.2) e Heráclito Guimarães Rollemberg (Figura 29.3), e de forma diferente na Avenida Rotary (Figura 29.4), onde a tampa do acesso foi remendada de forma errada e proibida, pois não se deve obstruir o acesso às galerias subterrâneas.
