**INSPEÇÃO DAS MANIFESTAÇÕES PATOLÓGICAS EM ESTRUTURAS DE AÇO
EM SERGIPE**

**ANÁLISE DAS MANIFESTAÇÕES PATOLÓGICAS EM
ESTRUTURAS DE AÇO EM SERGIPE**

Trabalho Final de Graduação apresentado à
Universidade Tiradentes, como parte das
exigências para a obtenção do Grau de
bacharel em Engenharia Civil.

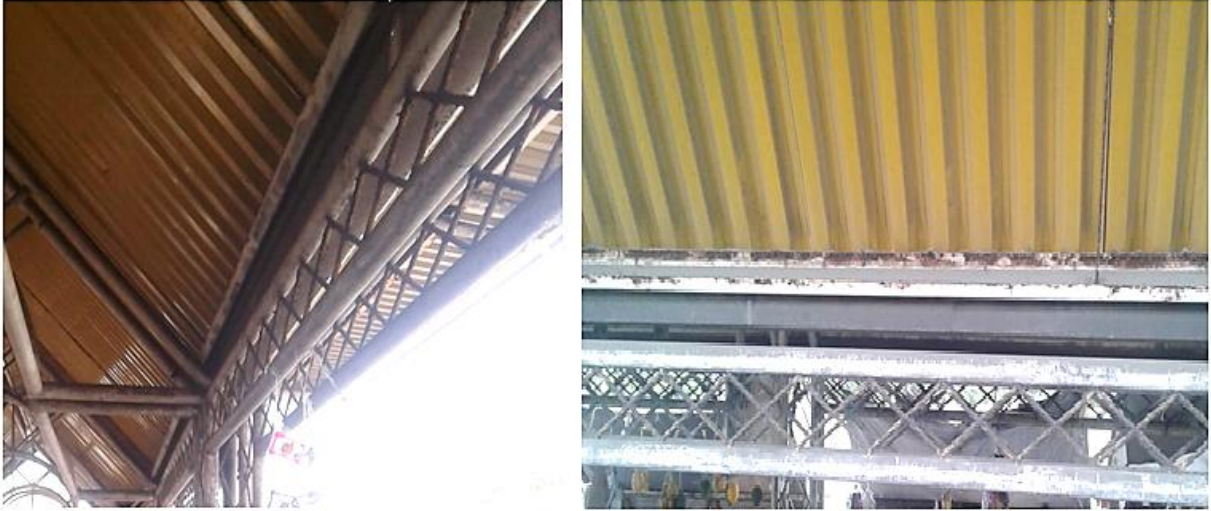
Figura 17 - A) Fundo da treliça com corrosão e B) Frente da treliça que também apresentam corrosões.

Já a Figura 17 exhibe as treliças que também apresentam um alto nível de corrosão.

Nesta construção em específico é importante ressaltar o local onde a mesma se encontra. O terminal está situado às margens do Rio Sergipe, ou seja, é um ambiente com elevado grau de umidade, corroborando com o que Neto e Cunha (2017) definem como corrosão uniforme. Segundo o autor, para que este tipo de corrosão aconteça o aço deve estar exposto ao ambiente externo, sofrendo assim a ação da umidade e do oxigênio, como o caso em questão.

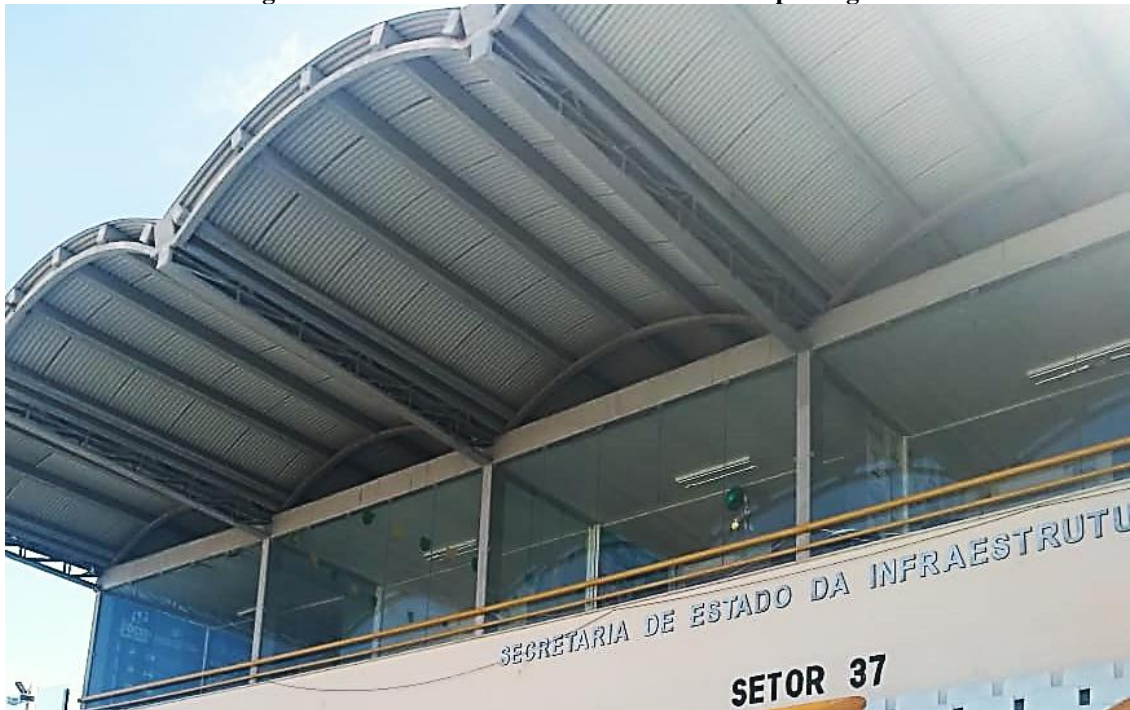
Figura 18 - Cobertura do estádio onde estão as patologias.

A Construção 2 é um estádio de futebol e assim como a Construção 1 é destinada a grandes públicos e acesso de pessoas. Mesmo com a grande reforma em 2015, o estádio já apresenta diversos elementos estruturais com patologias. O Estádio tem uma grande estrutura de cobertura feita em aço, como mostra a Figura 18.

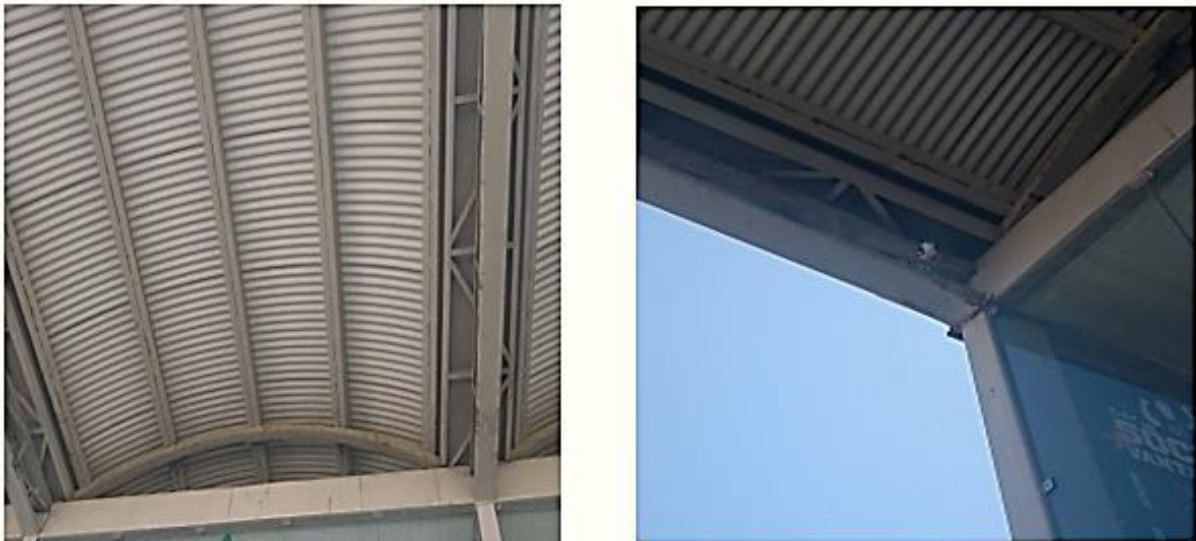
Figura 19 - A) Cobertura do estádio onde estão as patologias e B) Detalhes das patologias.

Por toda a estrutura, é possível perceber a presença de corrosão. O estádio também está localizado próximo ao Rio Sergipe, gerando um processo corrosivo puntiforme que, segundo Neto e Cunha (2017), ocorre sob forma de pontos profundos diretamente ao longo da superfície do elemento estrutural, ou em pequenas regiões localizadas. Com esta patologia presente, pode-se ter casos de corrosão que culminem com a perfuração da espessura da chapa de aço da peça. Detalhes desta patologia são apresentados na Figura 19.

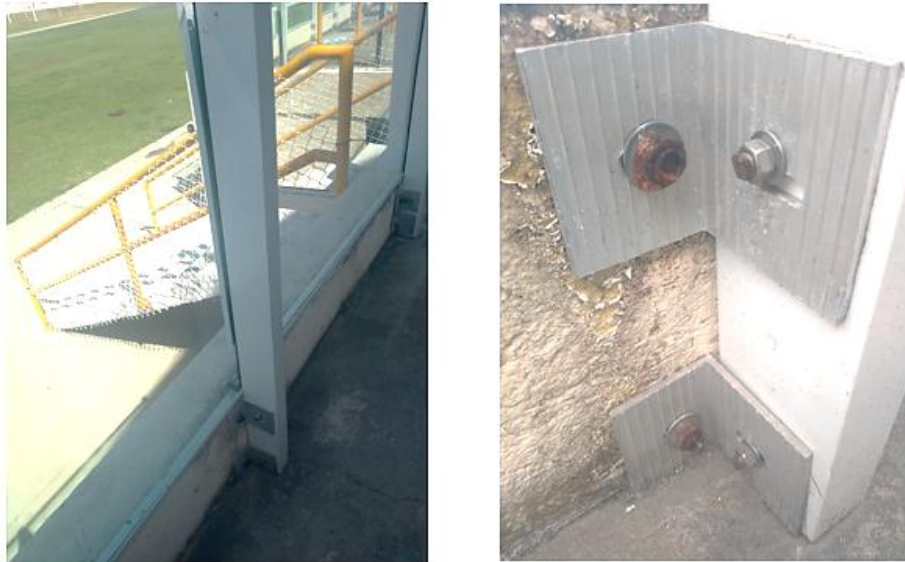
Figura 20 - A) Guarda-corpos da Construção 2. B) Parafusos dos guarda-corpos.

Foram observadas também corrosões nas fixações dos guarda-corpos, conforme Figura 20. A corrosão que ocorre nesta situação, segundo Neto e Cunha (2017), é a corrosão uniforme, onde ocorre ao longo de toda extensão da superfície dos elementos. Os parafusos apresentam corrosão e são os únicos elementos de fixação da estrutura.

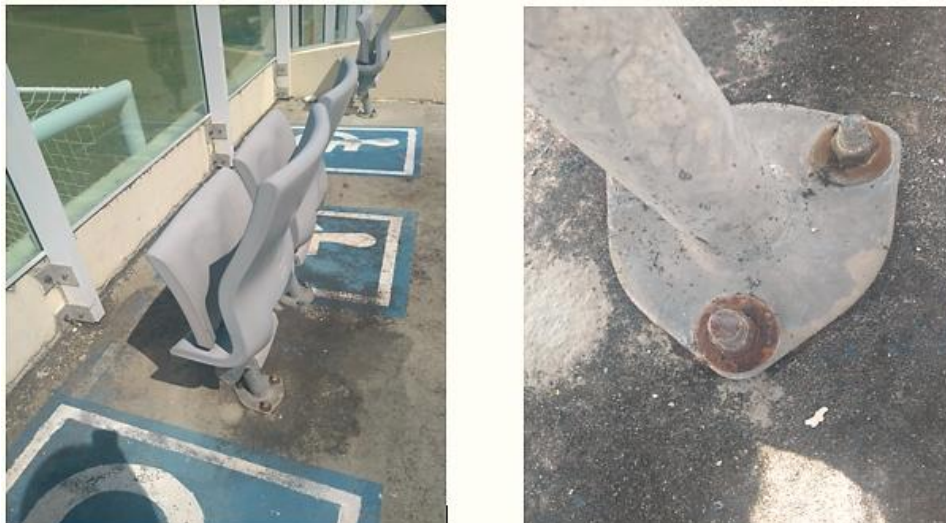
Figura 21 - A) Cadeiras próximo a área de deficiente. B) Corrosão nos parafusos das cadeiras.

Outro ponto observado a critério de curiosidade (já que não é algo propriamente relacionado à estrutura) sobre a edificação analisada e, também, de grande importância são as fixações das cadeiras próximos das áreas reservadas aos deficientes, conforme detalhes da Figura 21.

Conforme pode-se observar na Figura 21, os parafusos destes pontos encontram-se com grande processo de corrosão, assim como os parafusos de fixações dos guarda-corpos, apresentando um alto risco aos usuários.

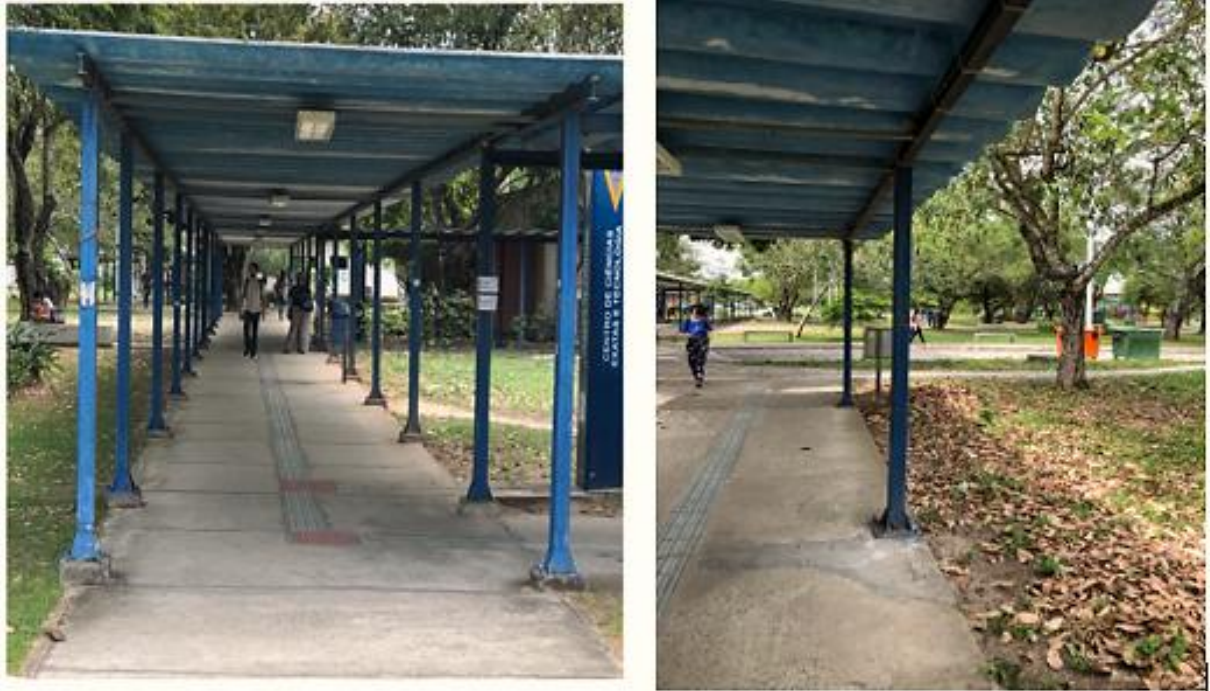
Figura 22 - Pilares de sustentação de cobertura de passarela.

Nesta estrutura utilizou-se um perfil tubular para os pilares e perfis W para as vigas. A Figura 22 apresenta um detalhe da passarela do campus.

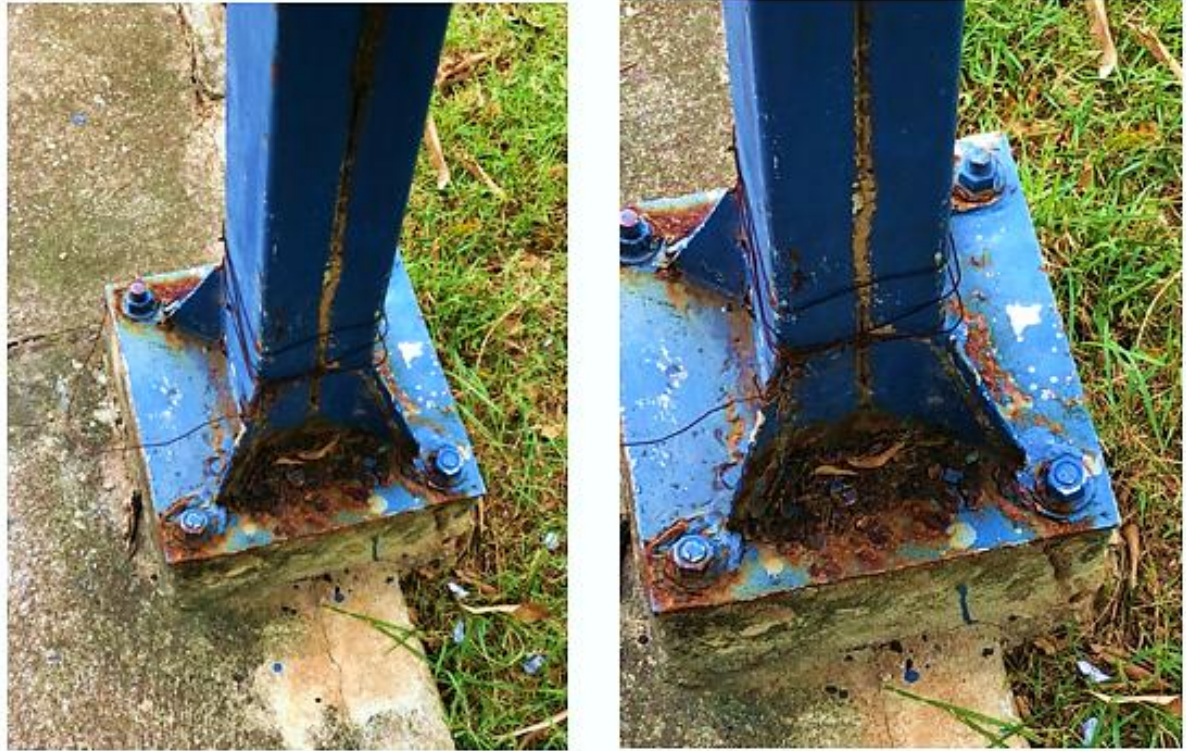
Figura 23 - Fixações dos pilares das passarelas.

Os pilares desta cobertura são ligados a uma base, formada por chapa metálica e um pequeno bloco de concreto, através de 4 parafusos. Esta ligação encontra-se com alto grau de corrosão, conforme detalhes da Figura 23. De acordo com a classificação de Neto e Cunha (2017), na Construção 3 ocorre o tipo de corrosão das bases de colunas metálicas.

Com base nas informações e imagens apresentadas sobre a Construção 3, pode-se associar as patologias a dois aspectos vistos na teoria. Primeiramente, pode-se citar a falha na proteção dos perfis estruturais deixando assim pontos da estrutura susceptíveis a corrosão. O segundo ponto a ser discutido é que, conforme recomendado pela NBR 8800:2008, os detalhes de projeto influem diretamente no desempenho da estrutura. Neste caso específico, a ligação do pilar com a base poderia ter um detalhamento mais efetivo, de forma a evitar o acúmulo de água nesta parte da estrutura. De acordo com os detalhes da ligação do pilar com a fundação apresentados na Figura 5, percebe-se que o projeto da cobertura não segue as melhores condições possíveis de acordo com a norma de referência.

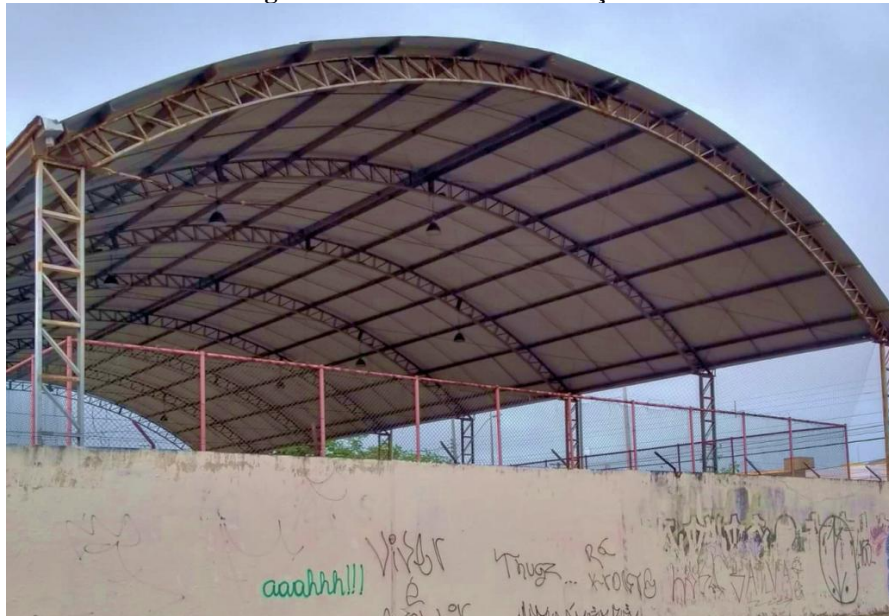
Figura 24 - Detalhe da Construção 4.

A quadra do colégio é feita em estrutura metálica e apresenta diversas áreas com patologias. Na Figura 24, é possível observar a estrutura de maneira geral e, mesmo de longe, percebe-se o péssimo estado da estrutura. Nota-se, ainda na Figura 24, que esta quadra é composta por pilares treliçados e treliças metálicas em arco. Os perfis utilizados nos elementos estruturais são basicamente perfis “U” e “L” (também conhecidos como cantoneiras).

Sobre os aspectos apresentados, pode-se levantar como ponto principal nesta estrutura a posição dos perfis “U” dos banzos inferiores da treliça. Com o “U” voltado para cima o mesmo favorece o acúmulo de água na estrutura, causando mais uma vez a corrosão da

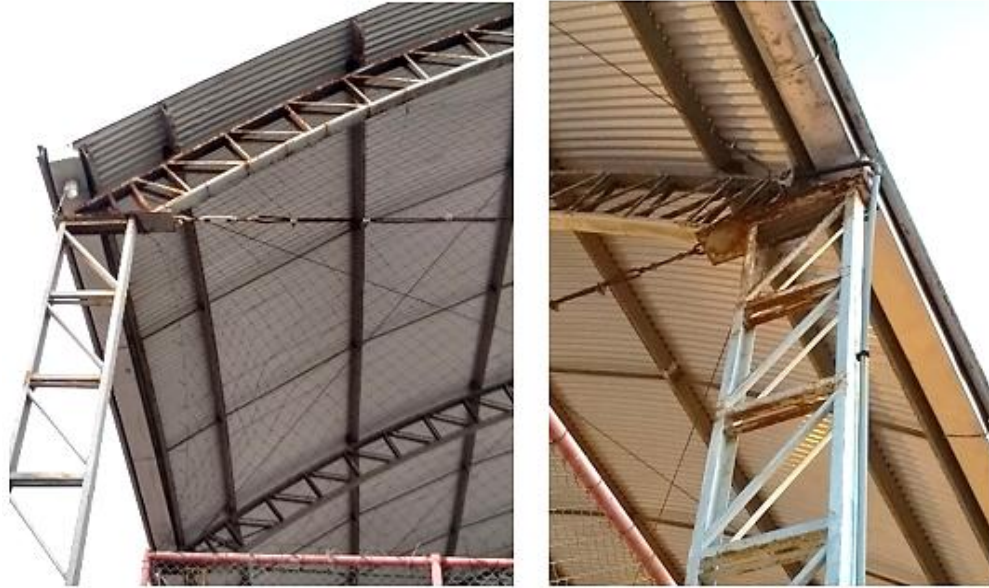
Figura 25 -A) Arco com a presença de processos corrosivos. B) Estrutura da cobertura danificada.

A Figura 25 mostra uma das localizações das ações dos processos corrosivos. Nestas fotos, verifica-se a presença de corrosão em sua estrutura quase por completo, especificamente na união do arco da cobertura com os pilares.

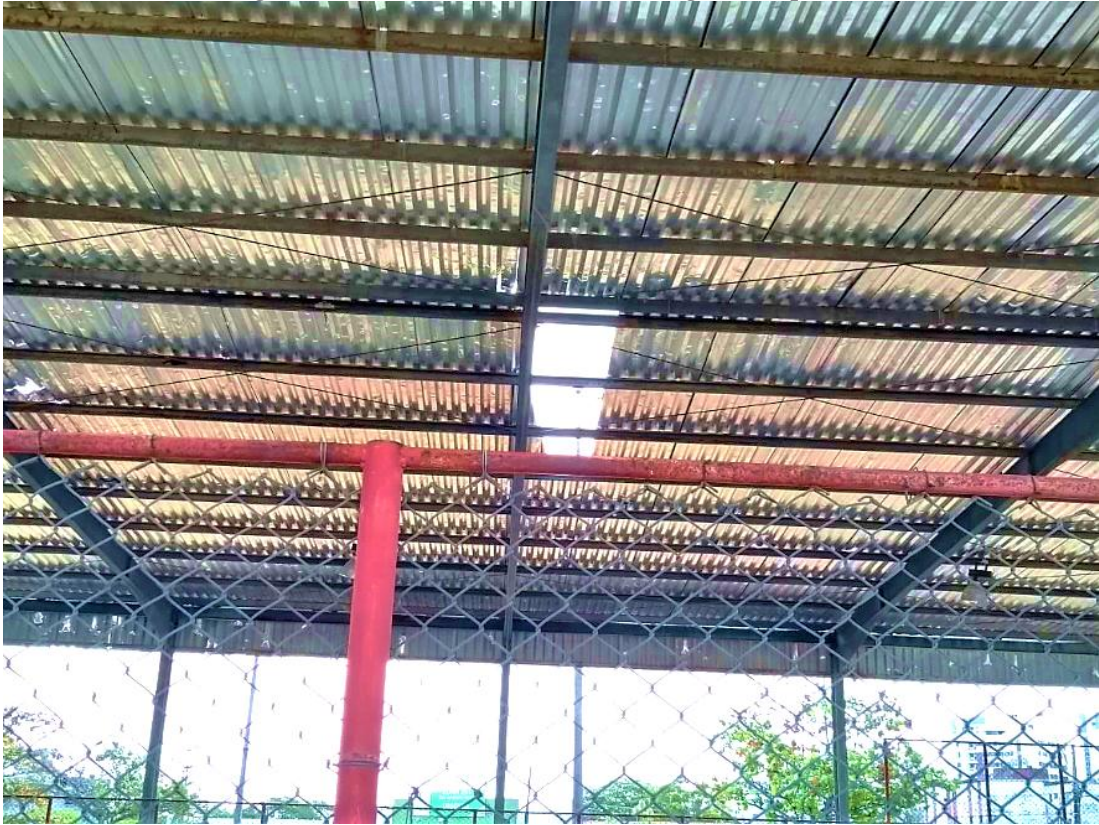
Figura 29 - Ponto sem cobertura e vista geral da quadra.

A Figura 29 exibe um outro ponto com ausência das telhas metálicas além de uma visão geral da cobertura da quadra. Percebe-se que em alguns pontos a perda de seção foi de tão grande valor que existem diversas aberturas. Nas telhas metálicas pode-se concluir que o

tipo de corrosão observada, segundo Neto e Cunha (2017), foi do tipo corrosão por placas, já que houveram grandes perdas de seção.

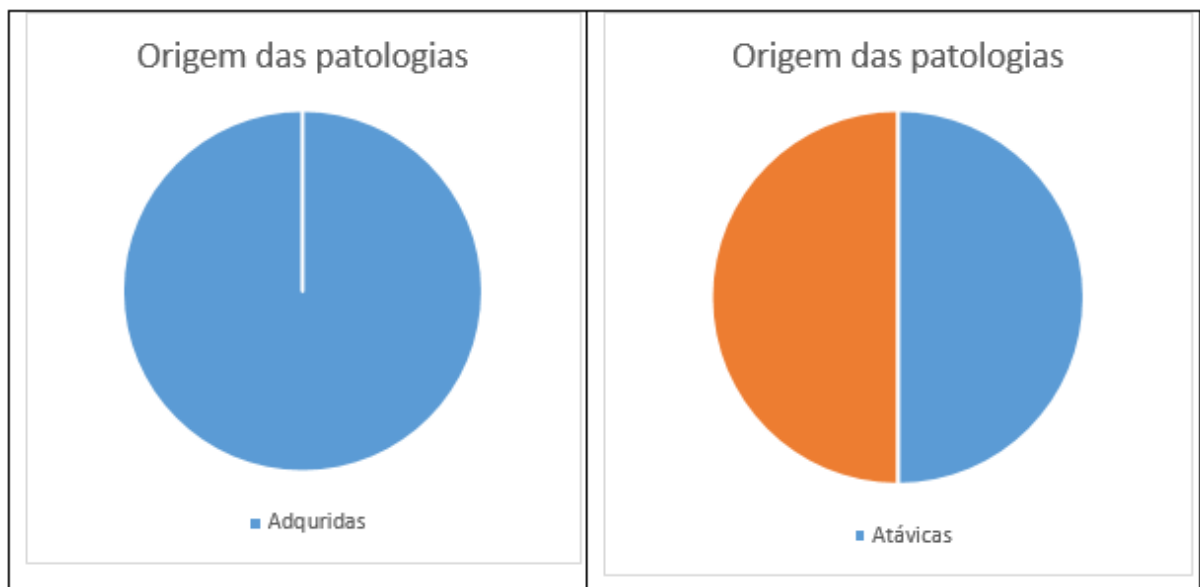
Gráfico 1 - Origem das patologias encontradas.

Para melhor visualização da origem das patologias foi elaborado o Gráfico 1. Com base neste é possível observar que 100% das obras analisadas apresentaram patologias adquiridas e 50% das obras analisadas apresentaram patologias atávicas.
