LUCAS CARVALHO MARQUES

**ANÁLISE DE RISCOS AMBIENTAIS NA
CONSTRUÇÃO CIVIL: OBRAS HIDRÁULICAS**

Trabalho de Conclusão de Curso
apresentado à Universidade
Tiradentes como um dos pré-requisitos
para a obtenção do grau de Bacharel
em Engenharia civil.

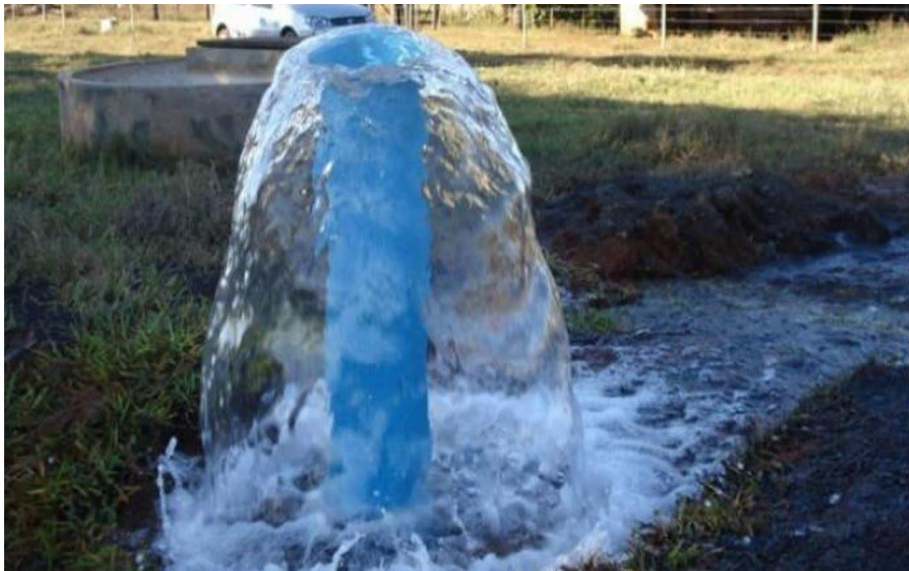
Figura 08: Poço artesiano jorrante.

A Figura 08 exemplifica um poço artesiano jorrante, já finalizado, onde a água já alcança a superfície.

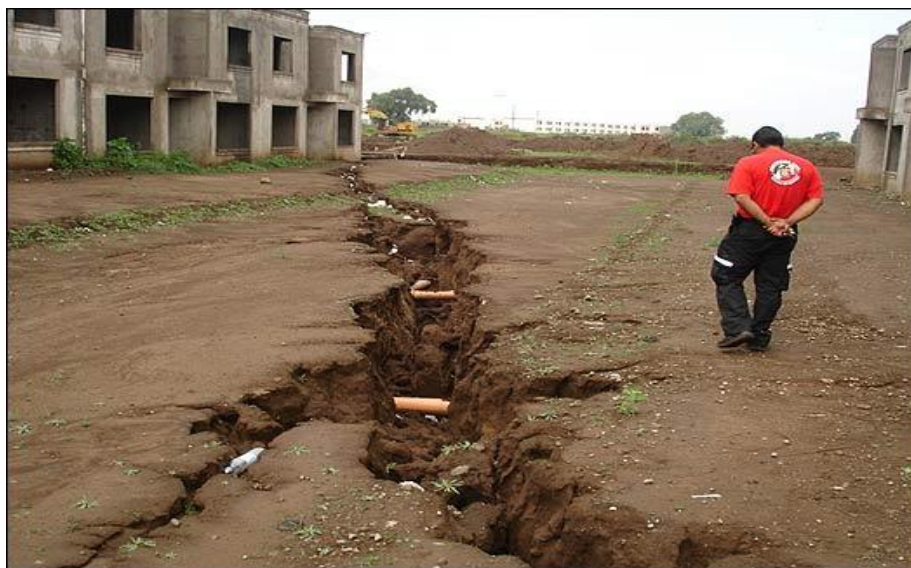
Figura 09: Rachadura no solo por conta da extração desordenada de água subterrânea no México.

O uso desordenado dos poços artesianos pode, ainda, trazer problemas ao solo do local onde são construídos. A Cidade do México, (MEX) é um exemplo disso, onde o solo foi afundado pelo uso irregular dos poços, principalmente pela implantação excessiva dessa obra. Estruturas como prédios, metrô e rodovias sofreram rachaduras por conta da instabilidade provocada no solo, além da aparição de enormes fissuras no solo da cidade (FARIAS, 2014).

As rachaduras na cidade do México atravessaram ruas inteiras (Figura 09).

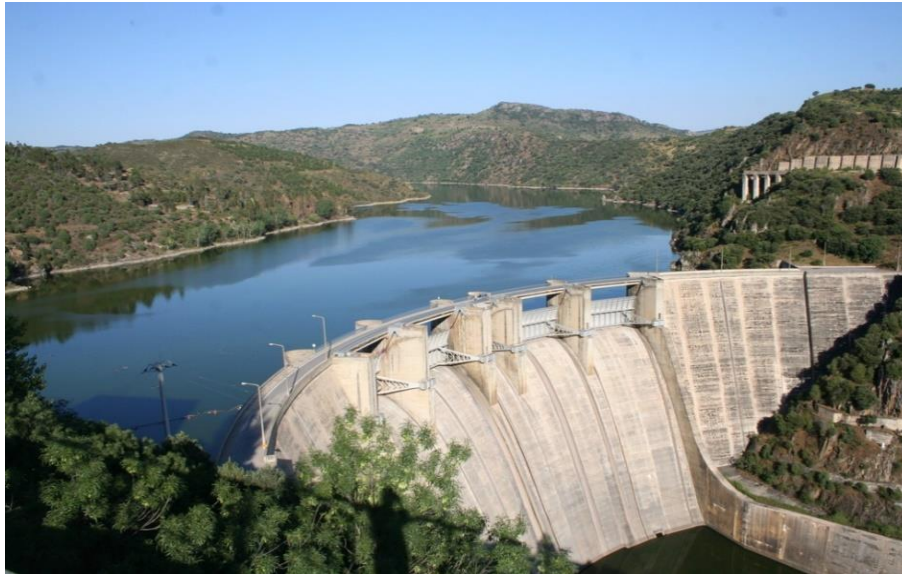
Figura 12: Barragem da Bemposta.

A Figura 12 mostra a barragem da Bemposta em Três Rios, Rio de Janeiro.

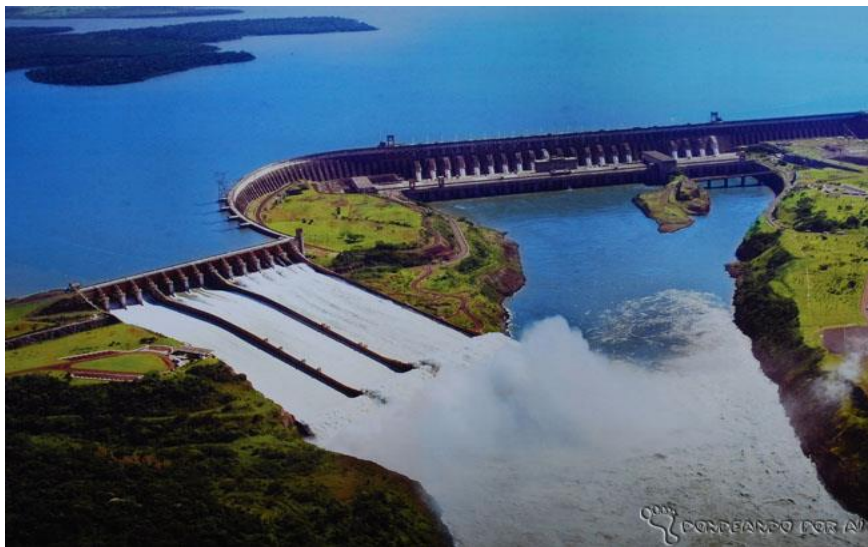
Figura 13: Usina de Itaipu.

A Figura 13 expõe a Usina de Itaipu com as comportas abertas, exemplificando os dois regimes: calmo a montante e turbulento a jusante.

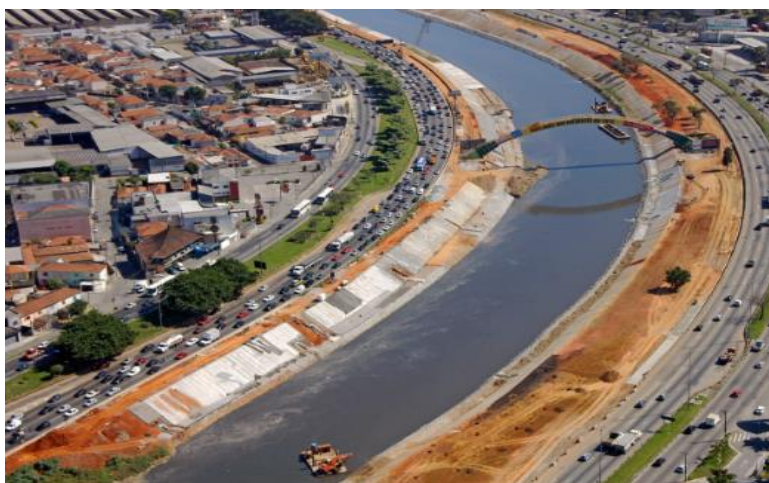
Figura 15: Canal do Rio Tietê.

A Figura 15 mostra o canal do rio tietê, na cidade de São Paulo.

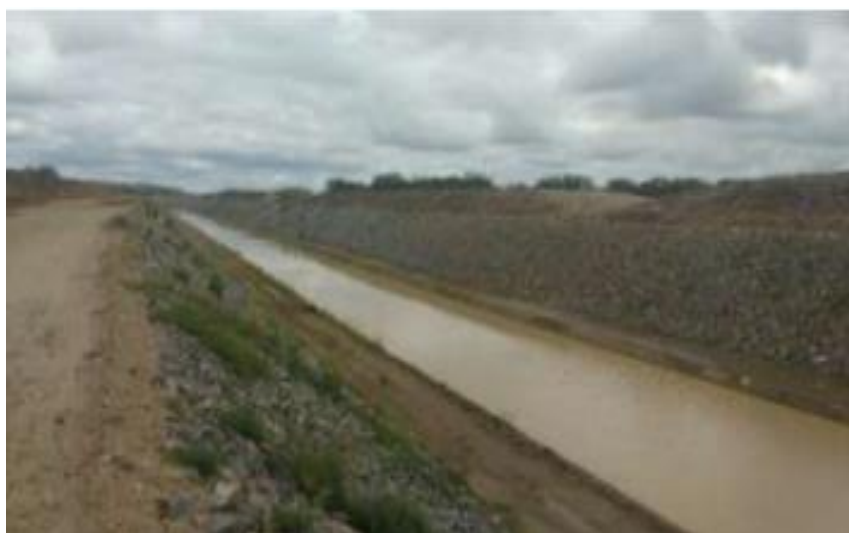
Figura 16: Desertificação das margens do Rio São Francisco.

Em alguns trechos do canal era possível ver facilmente os sinais de desertificação (Figura16).

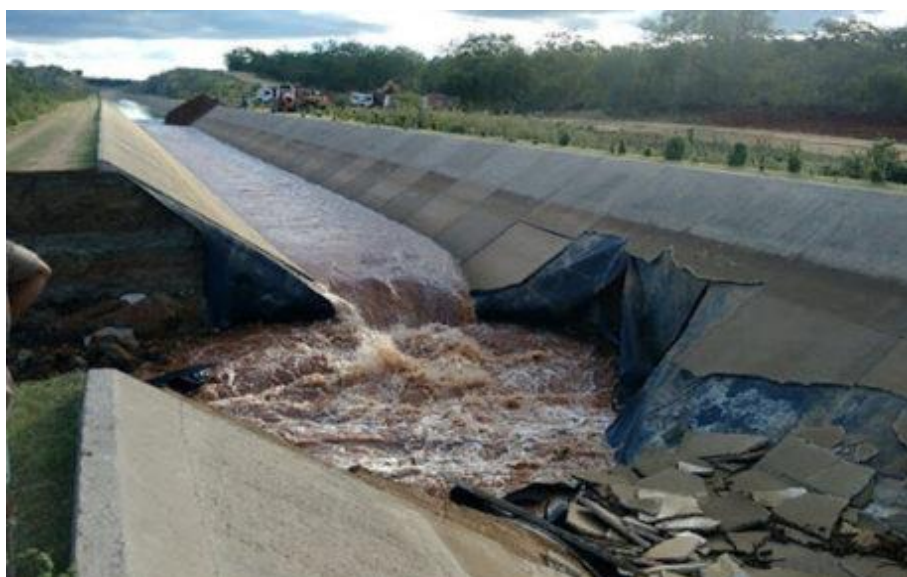
Figura 17: Rompimento do Canal de transposição do Rio São Francisco em Custódia.

A figura 17 mostra o local de rompimento na obra de transposição.

Lira (2017) relata que mesmo com a agilidade da empresa responsável em conter o vazamento, o rompimento sucedeu em problemas de disponibilidade hídrica para a região. Na cidade de Monteiro, na Paraíba foi notada uma redução do volume de água na transposição que reduziu em dois metros em sua largura e em 28 centímetros de altura no corpo d'água.

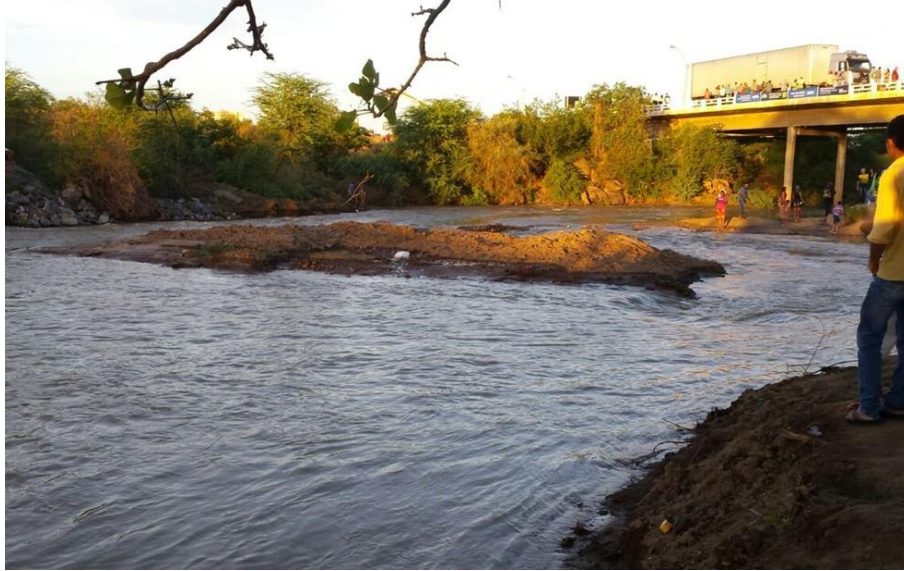
Figura 18: Canal da cidade de Monteiro (PB).

Canal de Monteiro notavelmente mais baixo após o rompimento do canal (Figura 18).

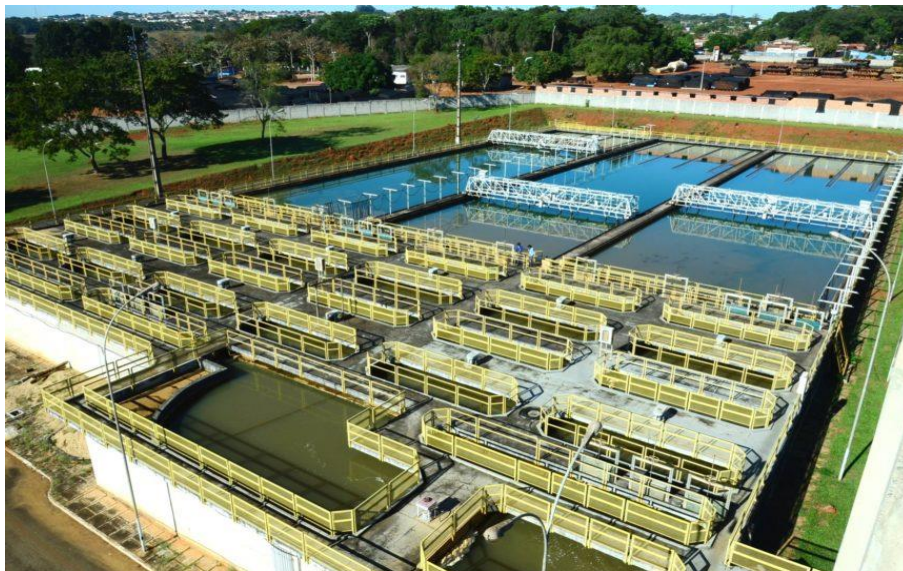
Figura 19: Estação de tratamento de água.

A Figura 19 mostra parte de uma estação de tratamento de água.

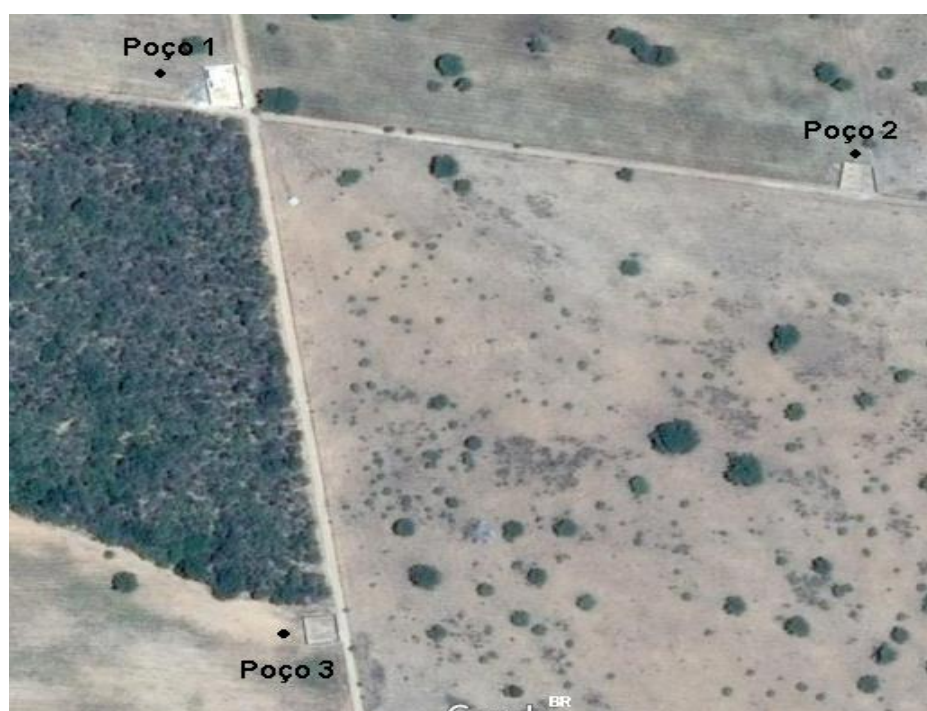
Figura 21: Localização dos poços artesanais.

O projeto conta com três poços artesanais que estão localizados na cidade de Ribeira do Amparo/BA, denominados Poço 1, Poço 2 e Poço 3, com uma distância aproximada de 300 m entre eles, assim como evidenciado na Figura 21. A água retirada dos poços é transportada para um reservatório denominado Estação Elevatória 1 (EE1), onde funciona como poço de sucção.

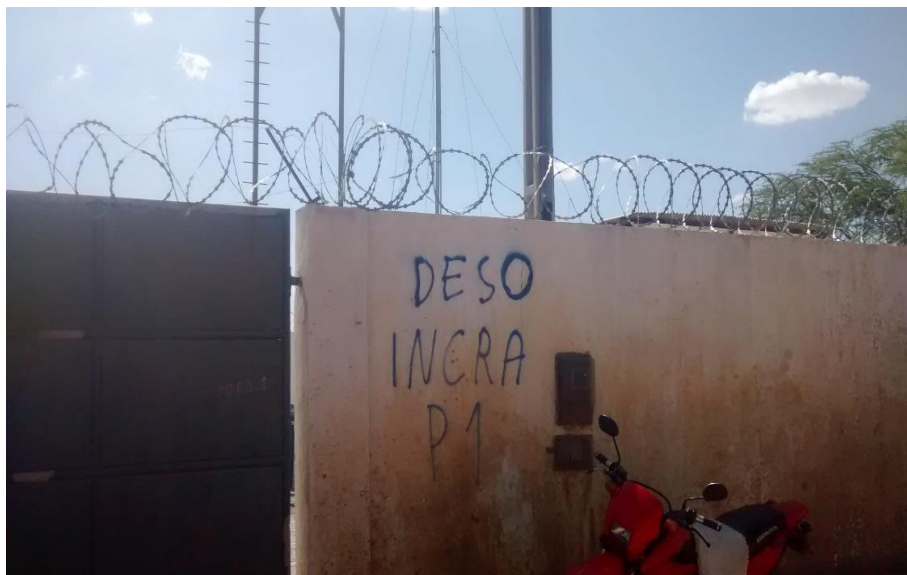
Figura 22: Estrutura de proteção dos poços.

Ao redor de cada poço, foi construído um muro de proteção, tanto para os componentes hidráulicos, quanto elétricos. O objetivo era proteger os poços e equipamentos elétricos de possíveis danos causados pelo acesso de animais e pessoas não-autorizadas.

Muro de proteção ao redor do Poço 1 (Figura 22).

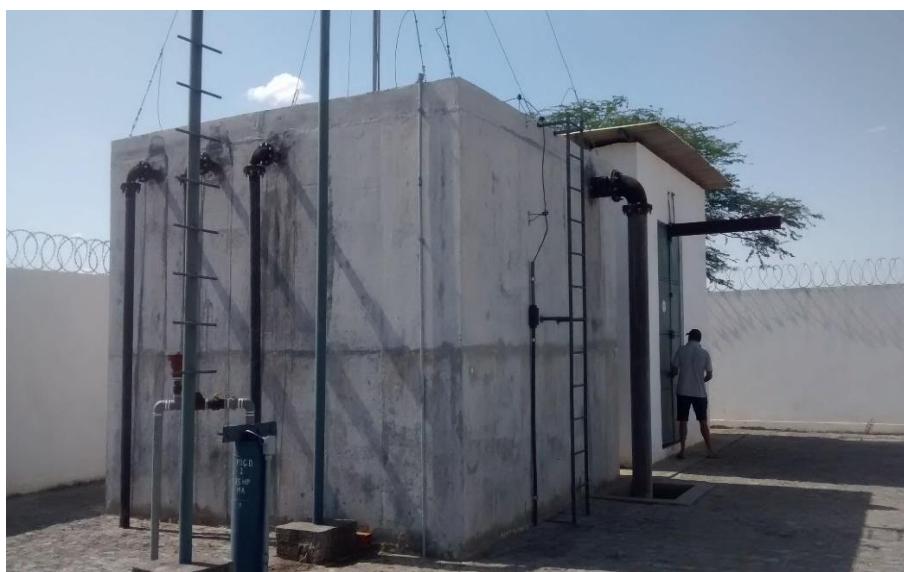
Figura 23: Poço 1 ao lado da caixa de bombas.

A Figura 23 mostra o Poço 1 no interior da área de proteção e ao lado a casa de bombas, ambos no piso revestido com calçamento.

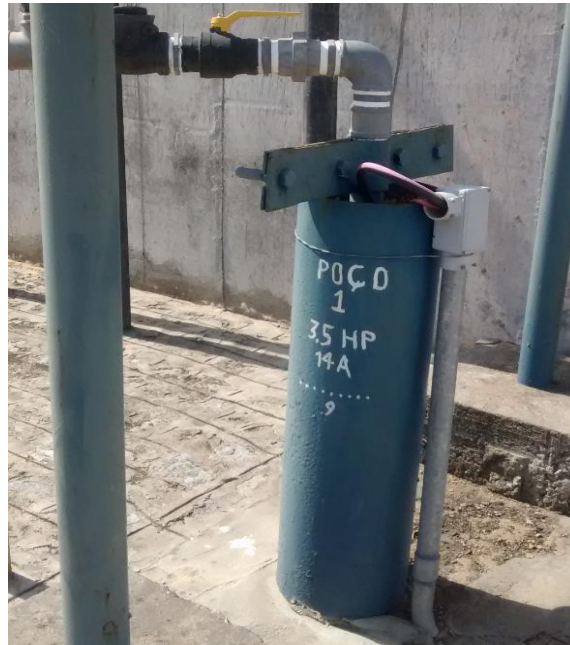
Figura 24: Poço 1.

Poço 1 pronto com a encanação acoplada (Figura 24).

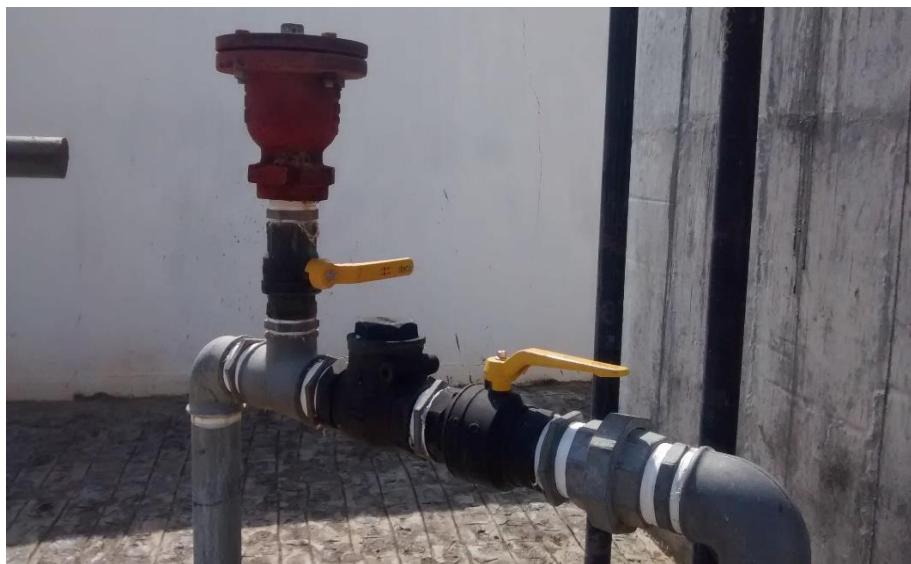
Figura 25: Válvulas de esfera acopladas na encanação do Poço 1.

O detalhe das válvulas do Poço 1 está expresso na Figura 25.

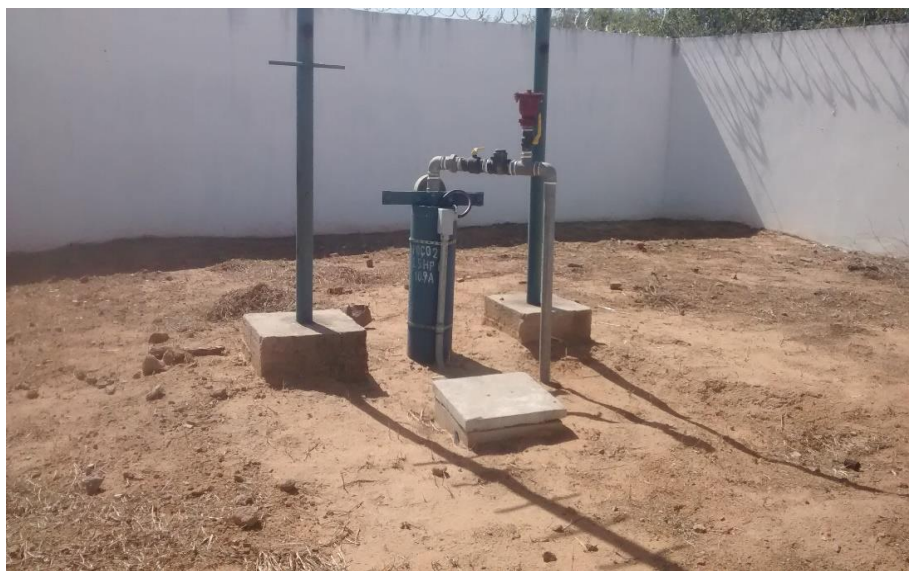
Figura 26: Poço 2 no interior da área de proteção.

A Figura 26 demonstra o Poço 2 no interior da área de proteção onde o solo não foi alterado.

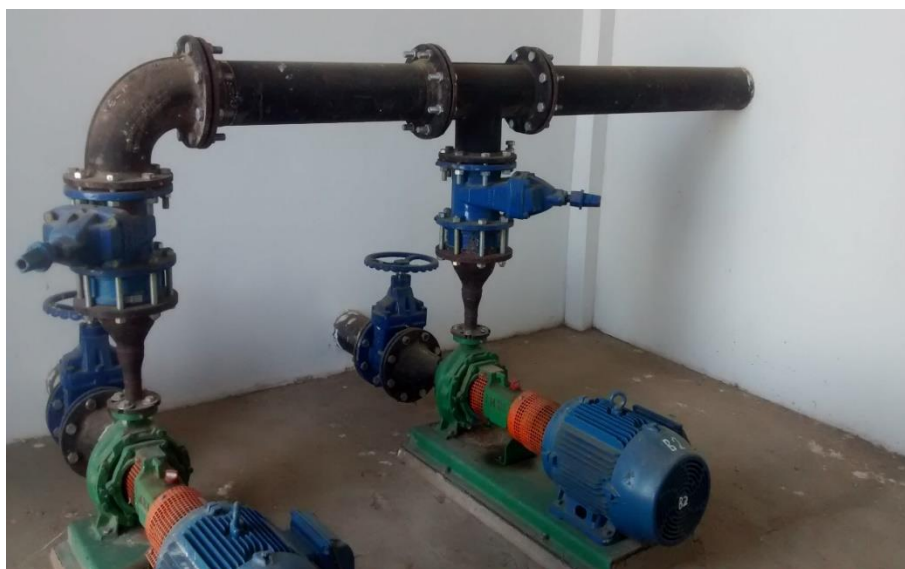
Figura 27: Bomba 1 e 2 ligadas à adutora do sistema.

A Figura 27 mostra o conjunto das duas bombas ligadas à adutora do sistema de abastecimento.

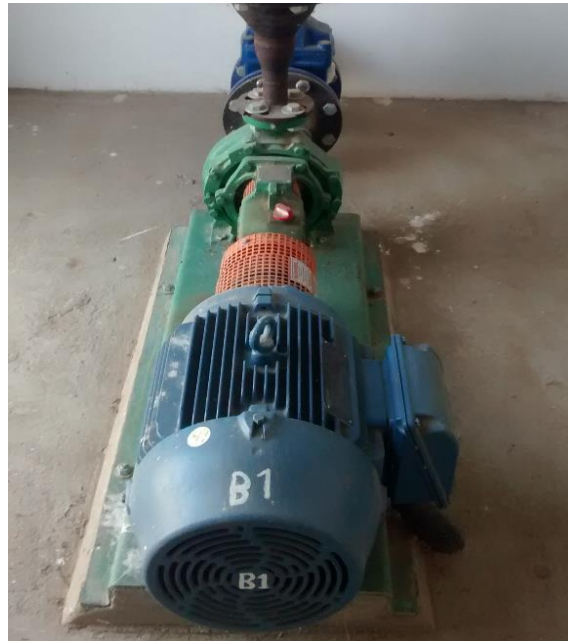
Figura 28: Bomba 1 da Estação Elevatória 1.

Bomba 1 dentro da casa de bombas (Figura 28).

Em toda a extensão do sistema, a adutora é constituída por encanação metálica de ferro fundido, visando uma maior resistência para a composição do sistema, já que o material é resistente ao calor, à corrosão e a choques mecânicos. A adutora segue subterraneamente, tanto do ponto de saída da Estação elevatória até o Reservatório 1, quanto do Reservatório 1 até o Reservatório 2, localizado no Assentamento Zumbi.

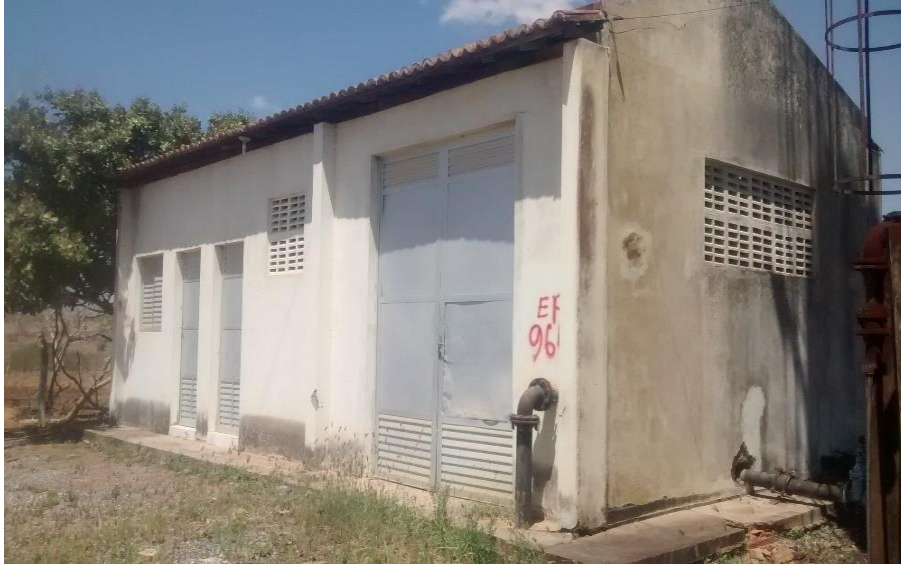
Figura 29: Casa de apoio do Reservatório RE1.

A Figura 29 demonstra a casa de apoio ao lado Reservatório.

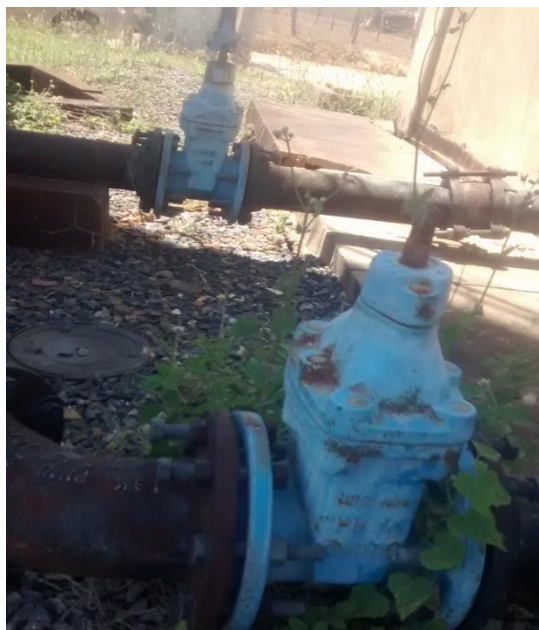
Figura 30: Válvulas de esfera na tubulação anterior ao reservatório.

É possível ver as válvulas dos tubos que saem da casa de apoio e seguem para o reservatório na Figura 30.

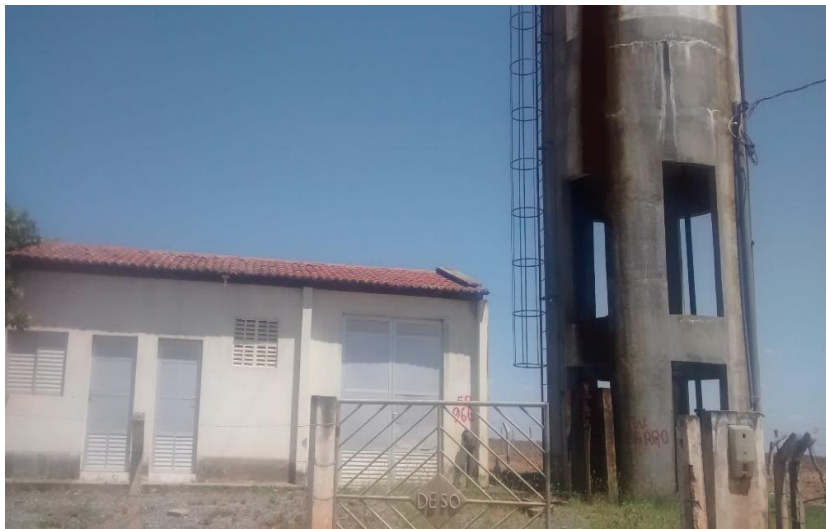
Figura 31: Reservatório RE1 ao lado da casa de apoio.

A Figura 31 mostra o Reservatório RE1 em seu local de implantação, ao lado da casa de apoio.

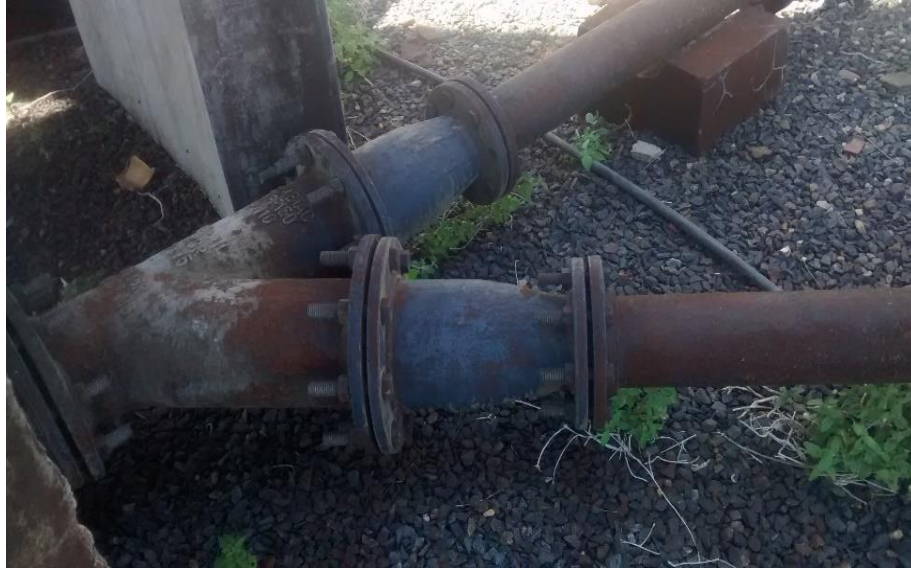
Figura 32: Terreno abaixo do reservatório coberto com brita.

O terreno ao redor do reservatório foi devidamente preparado para a implantação da estrutura e para finalização, foi colocada uma camada de brita na superfície da área onde o reservatório foi implantado, a fim de evitar contato da terra e agentes corrosivos advindos da mesma com as tubulações metálicas.

A parte da tubulação que chega ao reservatório e a camada de brita abaixo da mesma é demonstrada na Figura 32.

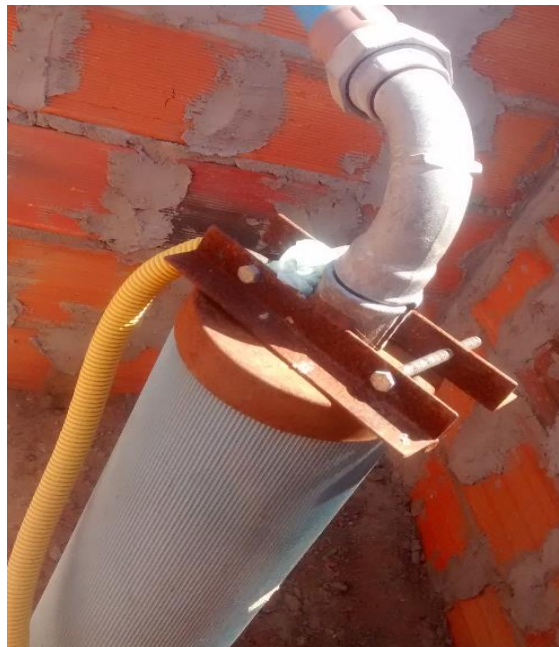
Figura 35: Poço artesiano localizado na região de implantação do sistema.

A Figura 35 mostra um poço artesiano com estrutura mais simples, encontrado na região de implantação do sistema de abastecimento.

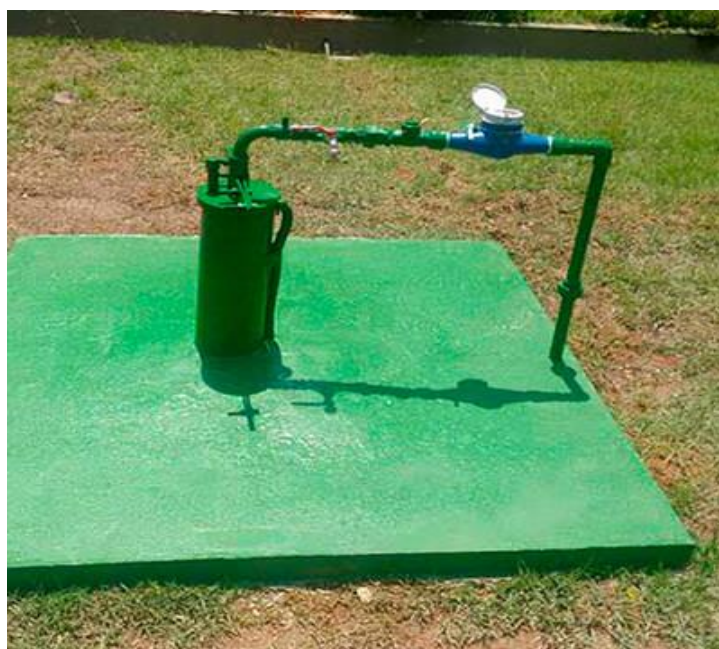
Figura 36: Poço de acordo com a NBR12244/2006.

Na Figura 36 é possível ver um exemplo de poço de acordo com a norma, devidamente revestido e lacrado em sua parte superior.

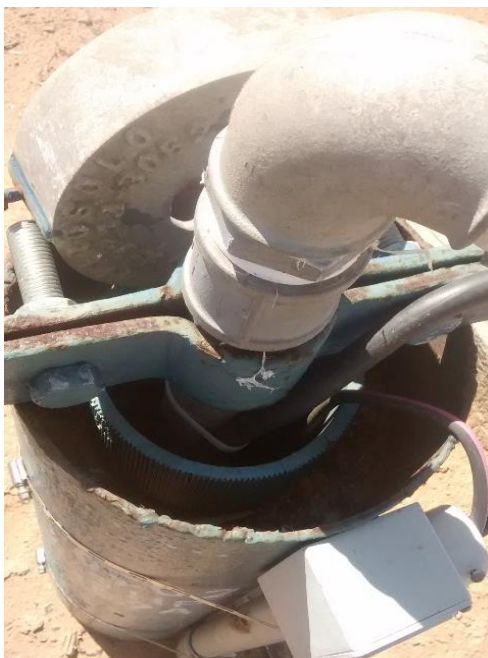
Figura 37: Poço 2 descoberto e com tampa solta.

Na Figura 37 é possível ver o Poço 2 com a tampa solta e apenas colocada acima do mesmo de forma que não cobria a parte interna do poço.

Com relação ao poço, a entrada de corpos estranhos pode prejudicar sua vazão, gerando uma redução na mesma, podendo até mesmo resultar em um entupimento pela entrada excessiva de material inadequado. Tal fato acarretaria em danos físicos na tubulação e a estrutura do poço, já a mesma estaria sob constante pressão advinda das bombas, mas sem fluido em seu interior.

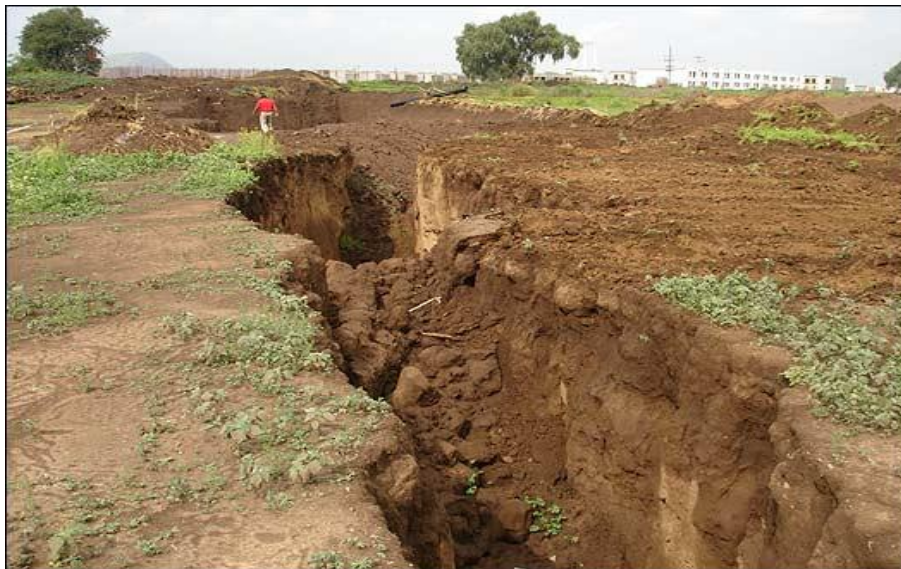
Figura 38: Solo rachado devido à erosão na cidade do México.

Na Figura 38 é possível ver o solo rachado devido à erosão do solo.

Pode-se citar novamente a cidade do México (MEX) em que a retirada desenfreada de água subterrânea tem feito com que o solo da cidade seja rebaixado e erodido com facilidade, ocasionando grandes rachaduras no solo (FARIAS, 2014).

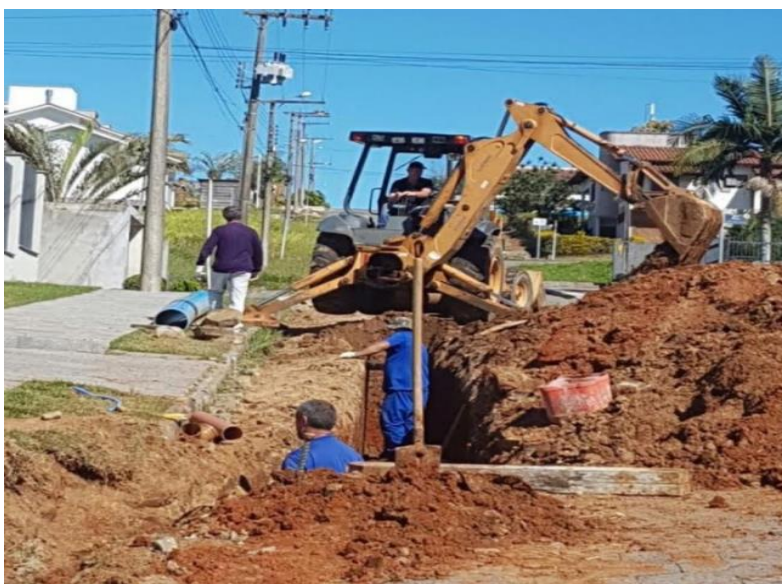
Figura 39: Implantação de adutora na cidade de Cocal do Sul.

A Figura 39 mostra a implantação da adutora no centro de Cocal do Sul (SC).

Diferentemente do que acontece em centros urbanos, onde a implantação de adutoras pode interferir no tráfego, além de criar diversos transtornos para a população como geração de ruído e acúmulo de entulho próximo às residências. Como foi o caso de Cocal do Sul (SC), onde a necessidade de uma nova adutora no centro da cidade paralisou o trânsito em algumas vias e impediu que moradores usassem seus veículos por alguns dias (ROLT, 2017).

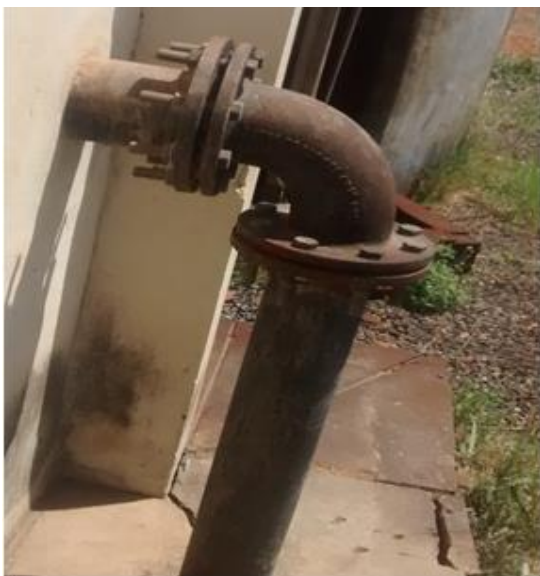
Figura 40: Tubulação atingida pela corrosão.

É possível ver na relação entre a Figura 40 e a Figura 41, a adutora analisada no estudo de caso e a adutora da Escola de Especialistas em Aeronáutica, ambas com alto grau de corrosão.

Embora a Figura 41 demonstre uma corrosão interna e a adutora analisada esteja corroída externamente como mostrado na Figura 40, é válido ressaltar que a fiscalização da estrutura deve ser realizada primeiramente pelo exterior da mesma. Mainier, Lima e Quelhas (2002) relatam que ao ser evidenciado um comprometimento exterior da estrutura metálica, torna-se importante a verificação do interior da mesma.

Apesar de ser notável a corrosão no exterior da adutora, a equipe responsável pela obra garantiu que a adutora se encontrava sem falhas ou rompimentos em seu trajeto.

Com relação à possibilidade de contaminação devido à um rompimento inesperado, a equipe informou que a casa de bombas conta com um sistema de alerta para vazamentos expressivos e na ocorrência de um rompimento, as válvulas do sistema seriam rapidamente desligadas pelo fiscal responsável que reside nas proximidades da região.

Na incidência de um atraso no fechamento das válvulas, a empresa responsável pela obra manteve uma distância segura entre o lençol freático e a adutora. A tubulação encontra-se à uma profundidade de dois metros, enquanto o lençol freático está localizado à uma profundidade de aproximadamente dezenove metros, o que garantiria tempo para que o vazamento fosse contido sem que a água captada atingisse as águas subterrâneas.

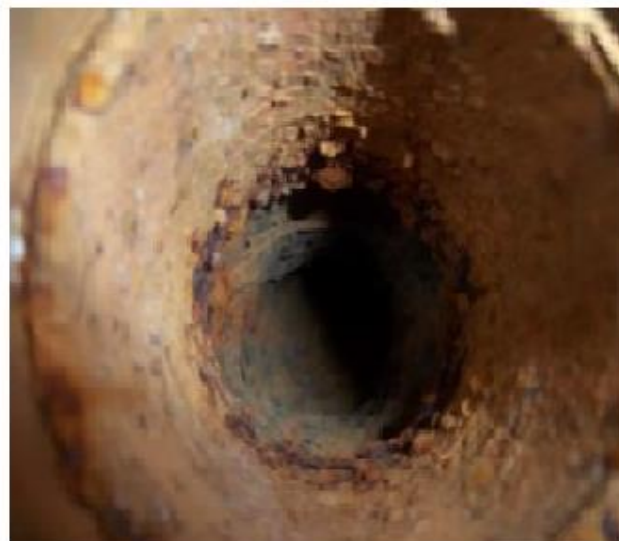
Figura 41: Adutora atingida por corrosão.

Moreira (2011) realizou um estudo no sistema de distribuição da Estação de Tratamento da Escola de Especialistas em Aeronáutica para verificar a interferência da corrosão das adutoras na qualidade da água. Os resultados apontaram teores de ferro na água transportada, acima do permitido. As adutoras do sistema eram compostas pelo mesmo material do estudo em questão.

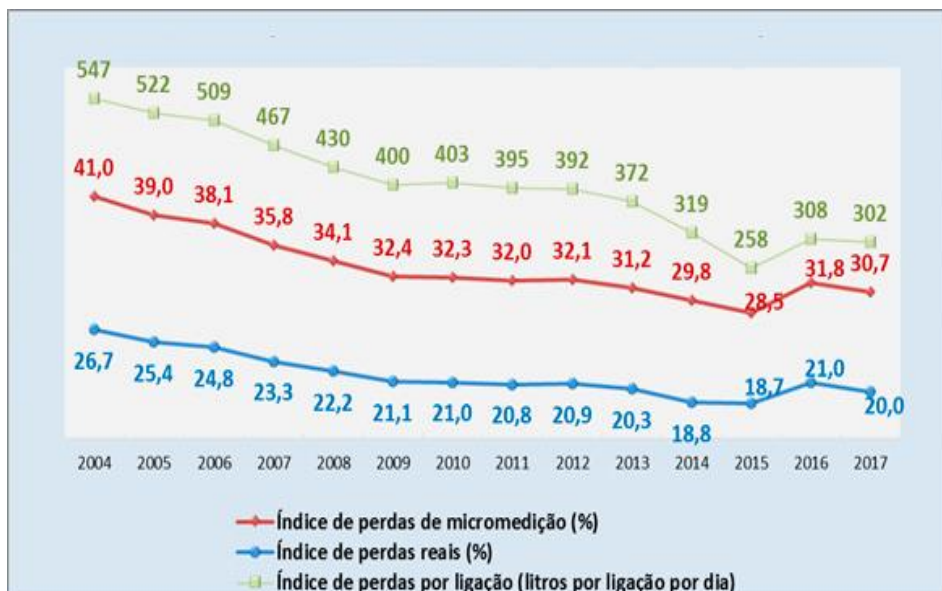
Figura 42: Gráfico de evolução do controle de perdas.

É possível ver na Figura 42 os dados divulgados pela Sabesp da evolução do controle de perdas após a implantação do programa de redução no Estado de São Paulo.

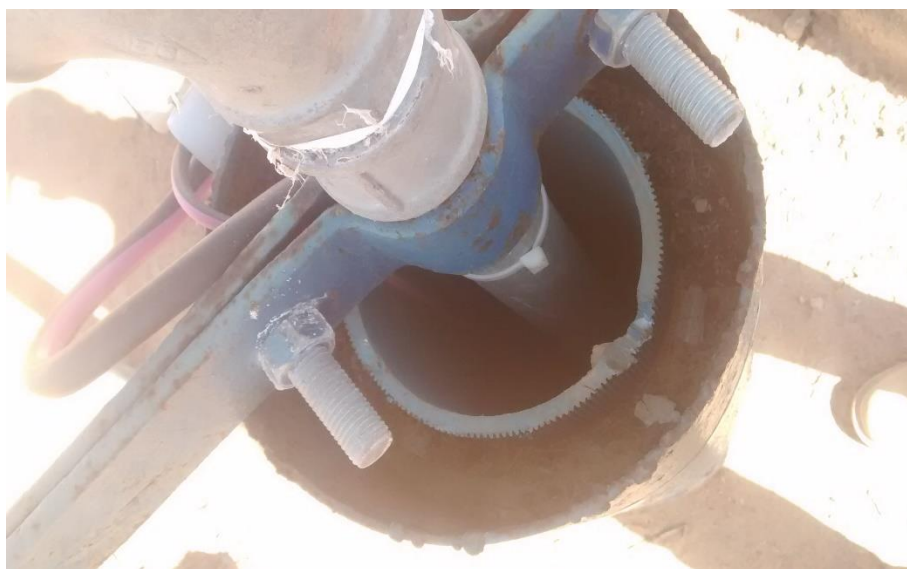
Figura 43: Detalhe da chapa vertical metálica.

Na Figura 43 é possível ver o detalhe da chapa metálica vertical no Poço 2.
