UNIVERSIDADE TIRADENTES
PRÓ-REITORIA ADJUNTA DE GRADUAÇÃO PRESENCIAL
COORDENAÇÃO DO CURSO DE ENGENHARIA CIVIL

**ANÁLISE DA OPERACIONALIDADE DOS SISTEMAS PREVENTIVOS DE
COMBATE A INCÊNDIO E PÂNICO EM EDIFICAÇÕES MULTIFAMILIARES**

Trabalho de Conclusão de Curso
apresentado à Universidade
Tiradentes como um dos pré-
requisitos a obtenção do grau de
bacharel em Engenharia Civil.

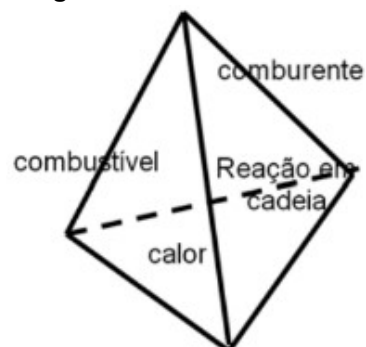
Figura 02 – Tetraedro do Fogo

Com a adição da reação em cadeia, o antigo triângulo do fogo acabou se transformando em tetraedro (Figura 02), onde parte do calor produzido no processo de queima é utilizado como ignição, tornando o processo contínuo e gradual (CAMILLO JUNIOR, 2015).

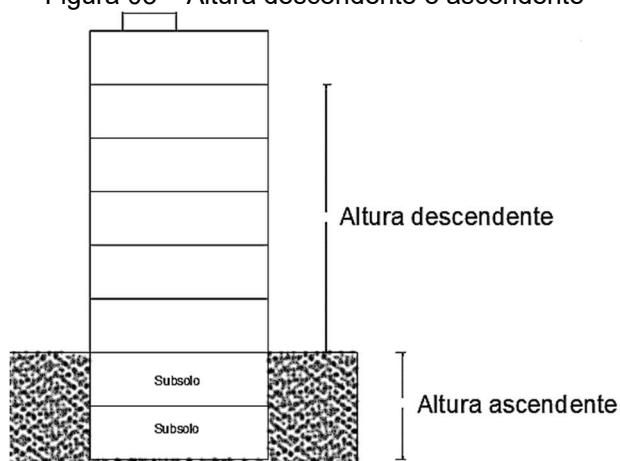
Figura 03 – Altura descendente e ascendente

A ABNT (2001) traz dois conceitos de altura. O primeiro é a altura da edificação, que é a medida em metros entre o ponto que caracteriza a saída, ao nível de descarga sob a projeção do parâmetro externo da parede do prédio, ao ponto mais alto do piso do último pavimento, não considerando pavimentos superiores destinados exclusivamente a casas de máquinas, caixas d'água e outros. Já a segunda definição é de altura ascendente, que é a medida em metros entre o ponto que caracteriza a saída ao nível da descarga, sob a projeção do parâmetro externo da parede da edificação, ao ponto mais baixo do nível do piso do pavimento mais baixo da edificação (subsolo). Essas definições estão demonstradas na Figura 03.

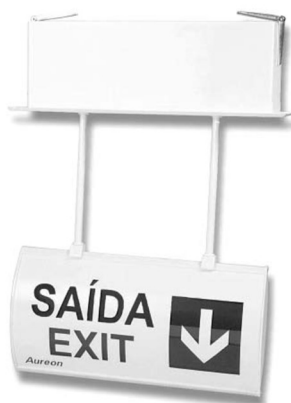
Figura 04 – Bloco autônomo de balizamento

O Corpo de Bombeiros Militar de São Paulo (2018b), divide a iluminação de emergência em dois tipos, iluminação de balizamento (Figura 04), e iluminação de aclaramento (Figura 05). A iluminação de balizamento tem a função de orientar e indicar os sentidos das rotas de fugas existentes, muitas vezes com símbolos e letras, auxiliando assim os ocupantes da edificação em casos de incêndio. A iluminação de aclaramento deve ser capaz de iluminar os locais de rotas de fugas, possibilitando o trânsito dos ocupantes.

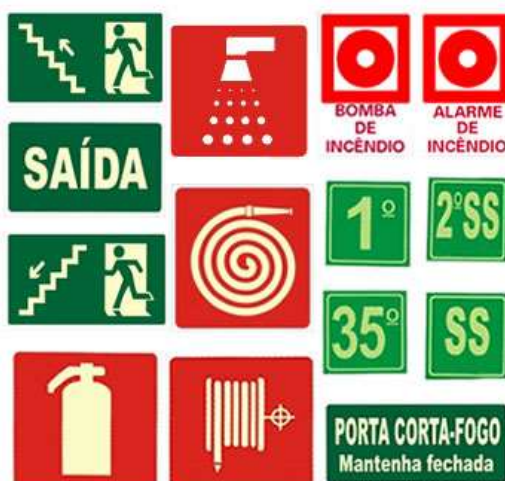
Figura 06 - Exemplos de sinalização de emergência

de cor e forma geométrica, à qual é atribuída uma mensagem específica de segurança pela adição de um símbolo gráfico. Sinalização de emergência contra incêndio e pânico, são placas que devem ser expostas, até que de uma maneira exaustiva, nos mais diferentes pontos de fácil visualização da edificação ou área de risco, de modo a orientar os ocupantes com clareza e objetividade, o correto trânsito para evacuarem o local. A sinalização deve ser de fácil compreensão por todos e pode se dar de diferentes formas, cores, símbolos, mensagens, formas geométricas (Figura 08), (EUZÉBIO, 2011).

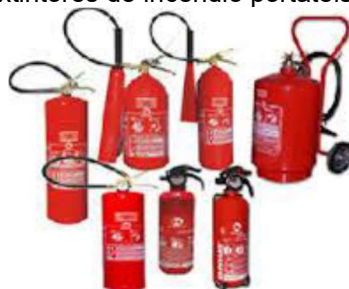
Figura 07 - Extintores de incêndio portáteis e sobre rodas

Os extintores portáteis (Figura 07), fazem parte do sistema básico de segurança contra incêndio em edificações e devem ter como características principais: portabilidade, facilidade de uso, manejo e operação. Tem como objetivo o combate direto ao princípio de incêndio (SEITO *et al.*, 2008).

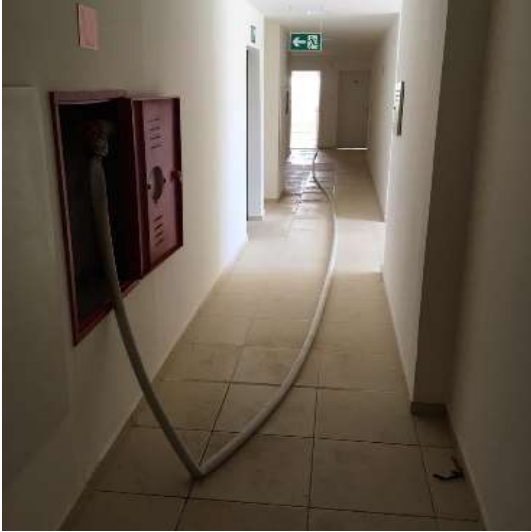
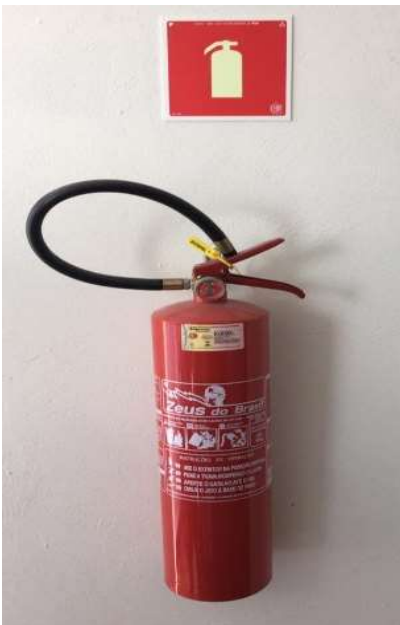
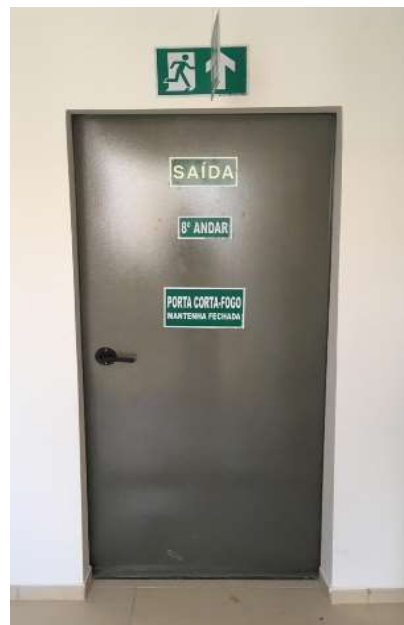
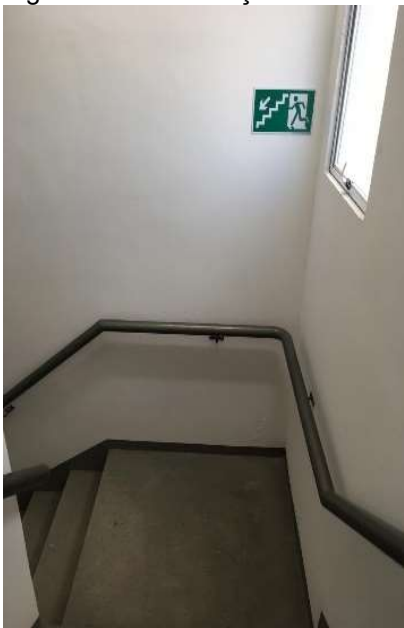
Figura 35 – Sistema de hidrantes

Figura 36 – Bombas de incêndio

Figura 37 – Extintor de incêndio

Figura 39 – Saída de emergência

Figura 38 – Sinalização e corrimão

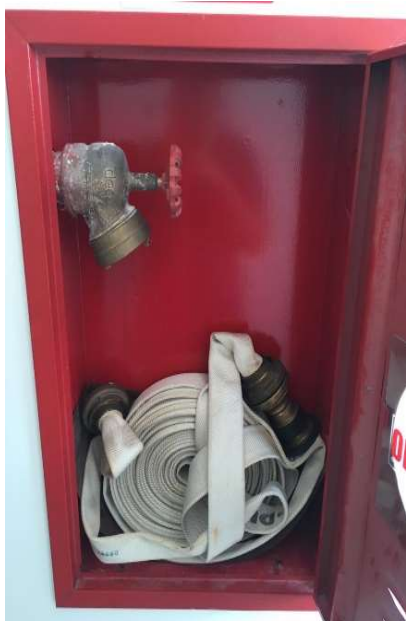
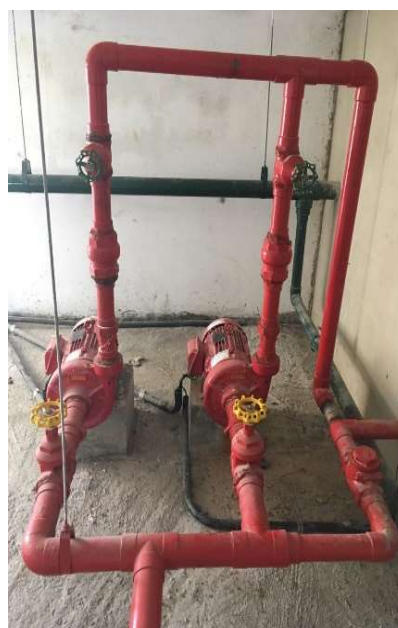
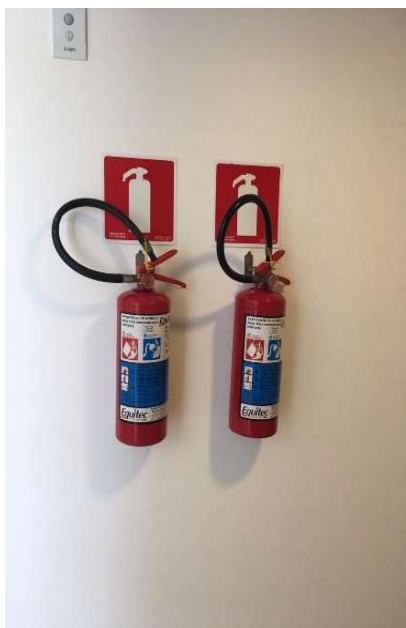
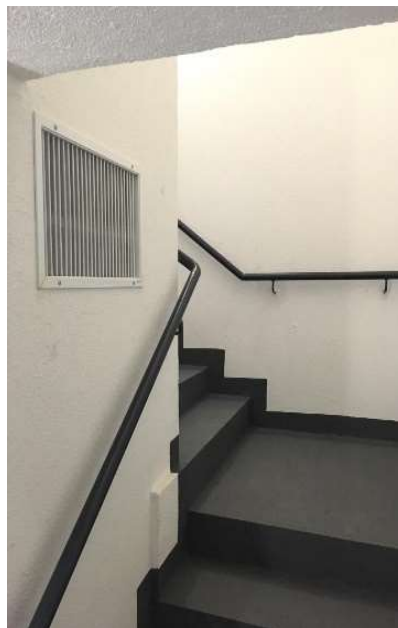
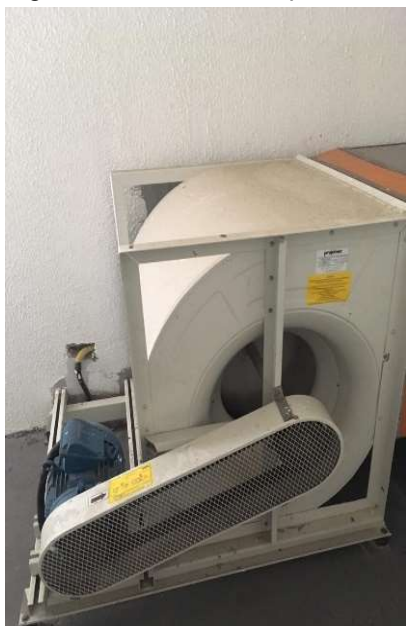
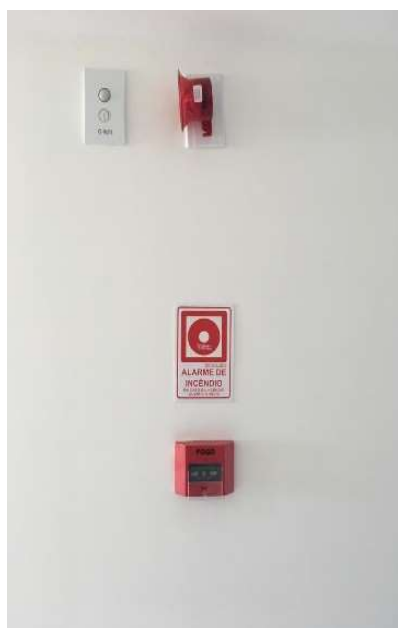
Figura 40 – Sistema de hidrantes

Figura 41 – Bombas de incêndio

Figura 42 – Extintores de incêndio

Figura 43 – Corrimão

Figura 44 – Sistema de pressurização

Figura 45 – Alarme de incêndio

Foi observado que todos os resultados obtidos nas metodologias anteriores, estão sendo reafirmados durante as vistorias, que por sua vez, apresentaram pendências nas documentações, extintores e saídas de emergência.
