AVALIAÇÃO DE PARÂMETROS DE DESEMPENHO
SOB A ÓTICA DA NBR 15575/2013: UM ESTUDO DE
CASO EM HABITAÇÕES DE INTERESSE SOCIAL

Monografia apresentada à Universidade Tiradentes como um dos pré-requisitos para a obtenção do grau de Bacharel em Engenharia Civil.

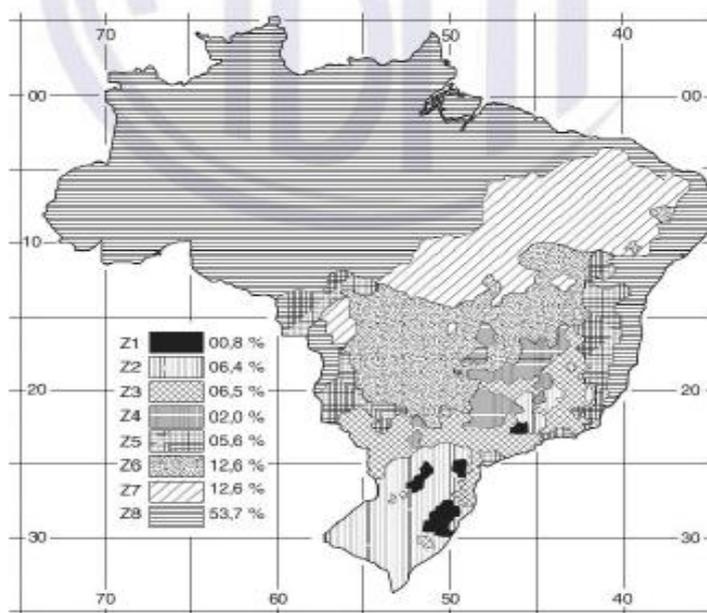
Figura 1 - Zoneamento Bioclimático Brasileiro.

A NBR 15220 (ABNT, 2005c) define os parâmetros e as condições as quais caracterizam cada zona Bioclimática Brasileira, tais como o tamanho das aberturas para ventilação, assim como a proteção da mesma e também o tipo de parede externa e de cobertura e as estratégias de condicionamento térmico passivo.

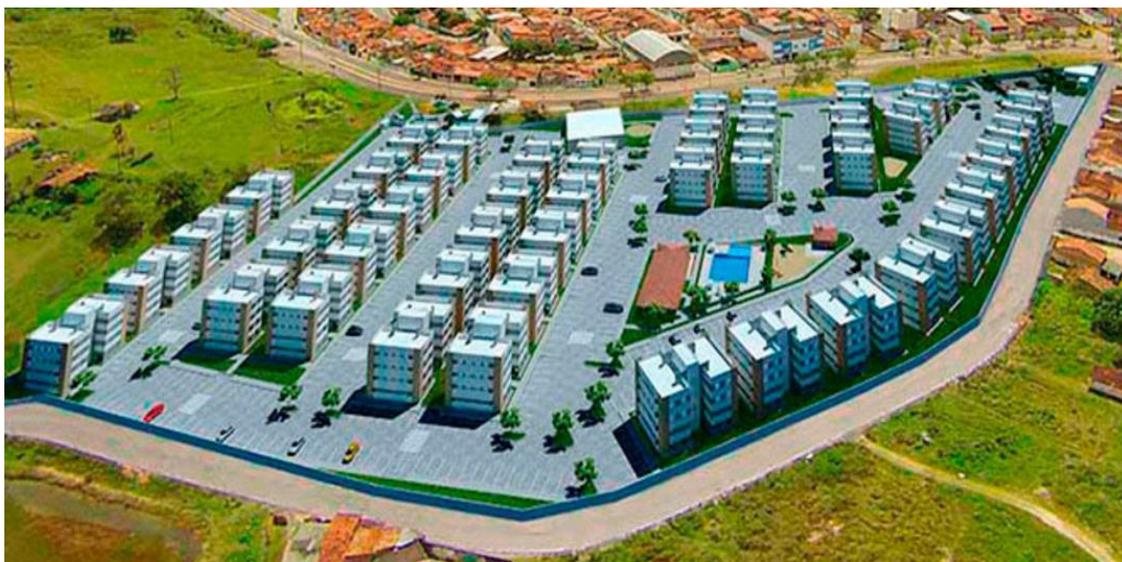
Figura 3 - Empreendimento B vista área

As Figuras 3, 4 e 5 mostram o empreendimento e o apartamento.

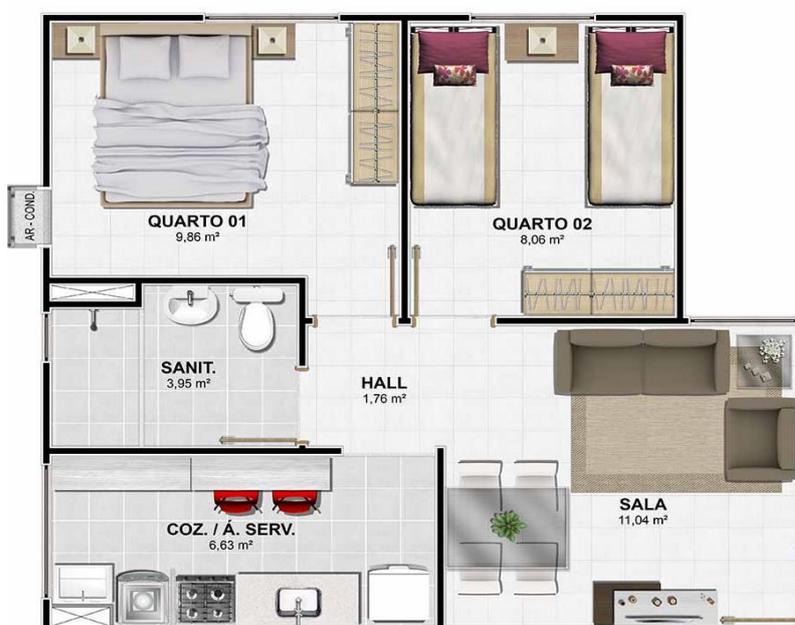
Figura 4 - Planta baixa do apartamento Obra A e Obra B

O sistema construtivo dos empreendimentos foi de parede de concreto moldada *in loco*, com espessuras das paredes internas e externas de 10 cm.

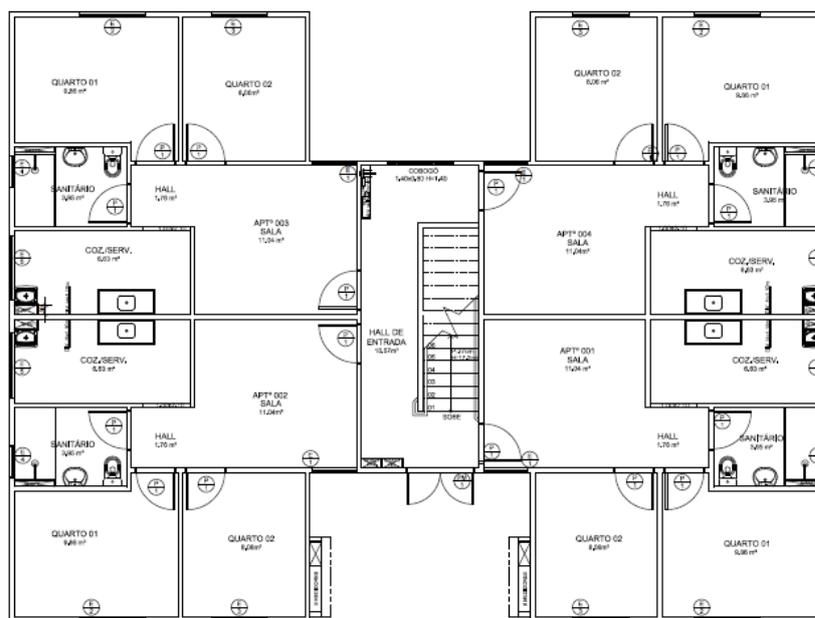
Figura 5 - Disposição dos apartamentos Obra A e Obra B

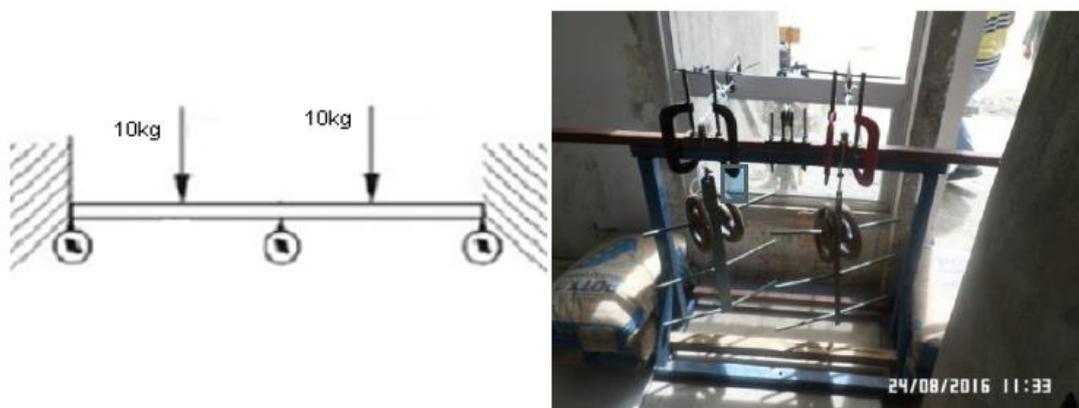
Foram aplicados esforços com uma pré-carga de 200N foi mantida por 15 minutos e posteriormente uma carga de uso de 380 N, também foi mantida por 15 minutos. Foram feitas leituras nos medidores de deslocamento antes da aplicação da pré-carga (l_0), 15 minutos após a aplicação da pré-carga (l_1), 15 minutos após a aplicação da carga de uso (l_2), e 3 minutos após a retirada da carga de uso (l_3). As Figuras 6 e 7 amostam o posicionamento dos pontos de aplicação das cargas e a execução do ensaio.

Figura 6- Posicionamento dos pontos de aplicação das cargas e dos medidores de deslocamento

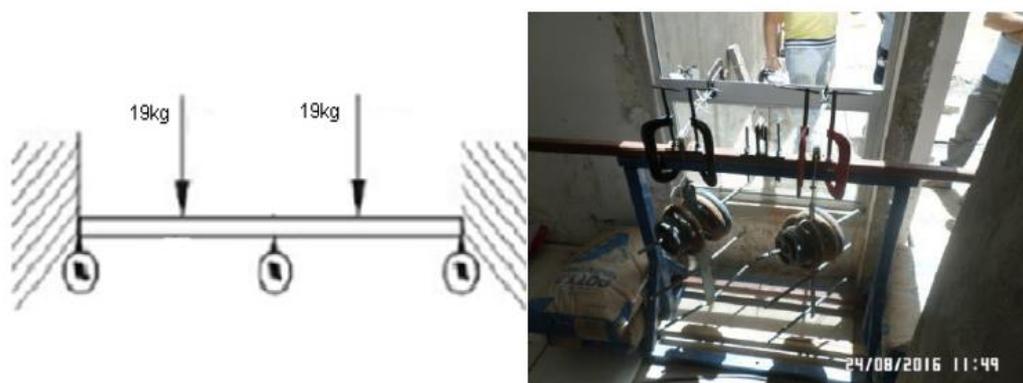
Figura 7- Execução do ensaio de fora para dentro.

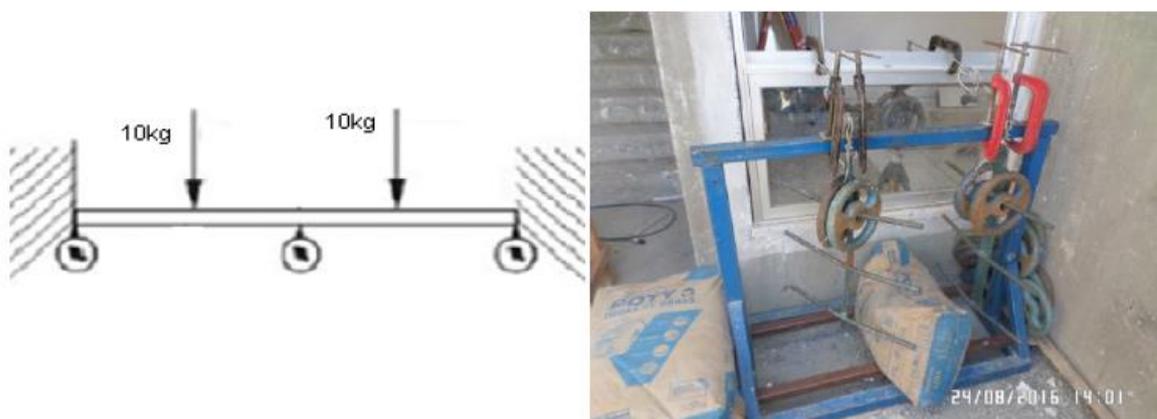
Foram aplicados esforços com uma pré-carga de 200N que foi mantida por 15 minutos e posteriormente uma carga de uso de 380 N, que também foi mantida por 15 minutos. Leituras foram feitas nos medidores de deslocamento antes da aplicação da pré-carga (l_0), 15 minutos após a aplicação da pré-carga (l_1), 15 minutos após a aplicação da carga de uso (l_2), e 3 minutos após a retirada da carga de uso (l_3), e em seguida foi utilizada uma carga de segurança equivalente a 660N sendo mantida por 15 minutos para leitura da deformação (l_4). As Figuras 8, 9 e 10 demonstram a aplicação da pré-carga, da carga de uso e da carga de segurança.

Figura 8 - Aplicação da pré-carga.

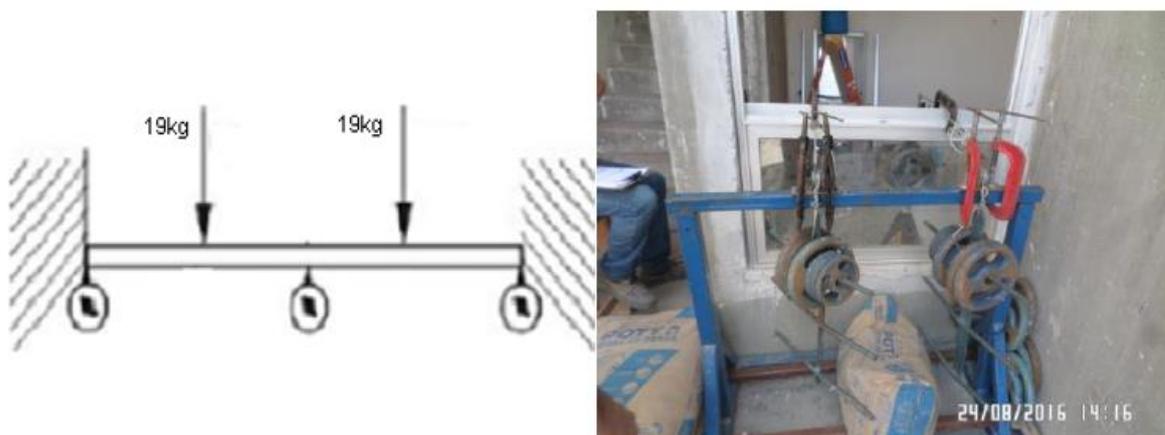
Figura 9 - Aplicação da carga de uso.

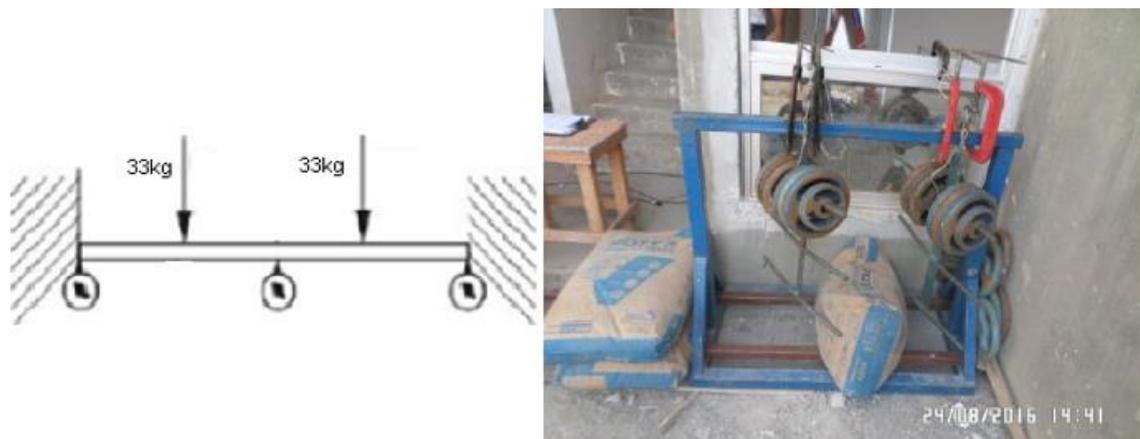
Figura 10 – Aplicação da carga de segurança e posicionamento dos medidores de deslocamento.

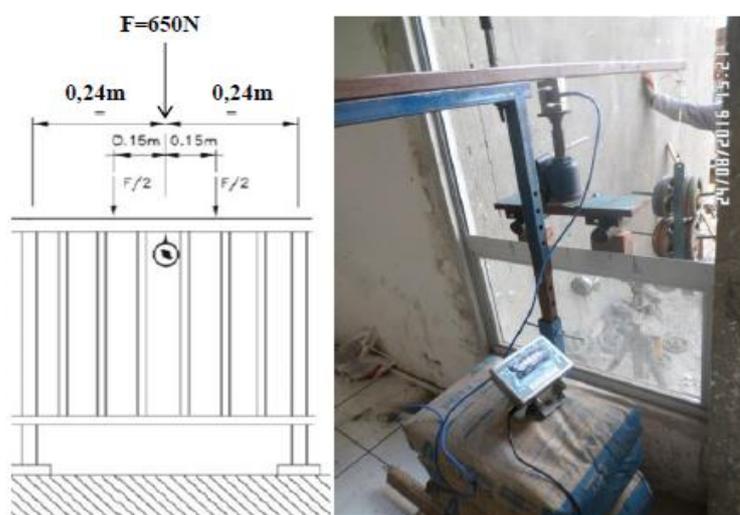
Foi feita a aplicação de uma carga de segurança de 650 N distribuídas em dois pontos. A carga foi aplicada por um macaco hidráulico, e a leitura da carga realizada por célula de carga. A Figura 11 demonstra o posicionamento das cargas e do dispositivo de medição.

Figura 11 - Posicionamento das cargas e do dispositivo de medição.

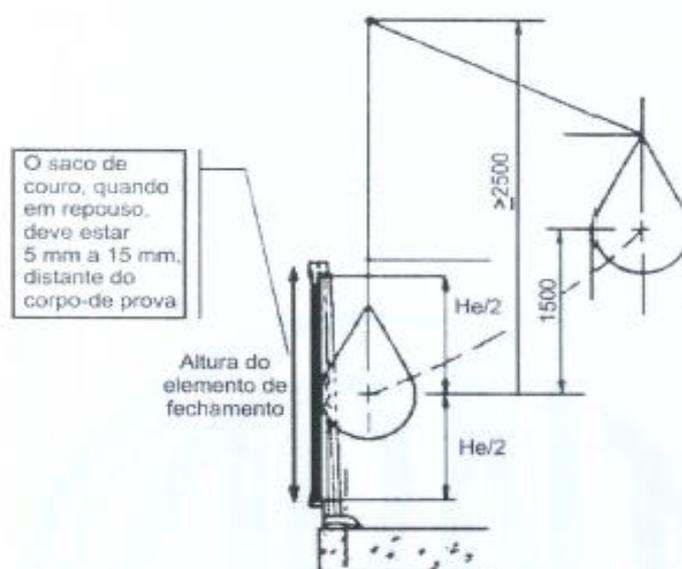
O ensaio realizado utilizou uma carga de 600J para determinar a resistência à impacto do guarda-corpo, aplicado no centro geométrico do fechamento que era composto por vidro. O impacto foi realizado com saco de 40 kg de esferas de vidro, liberado do repouso a uma altura de 1,50, m descrevendo um movimento pendular.

Figura 12 - Esquema de aplicação do ensaio.

Devem ser anotados quaisquer deformações que ocorram no guarda-corpo e se houver ruptura do elemento de fechamento avaliar a passagem do gabarito prismático de (25 x 11 x 11) cm. (ABNT NBR 14718, 2008) .

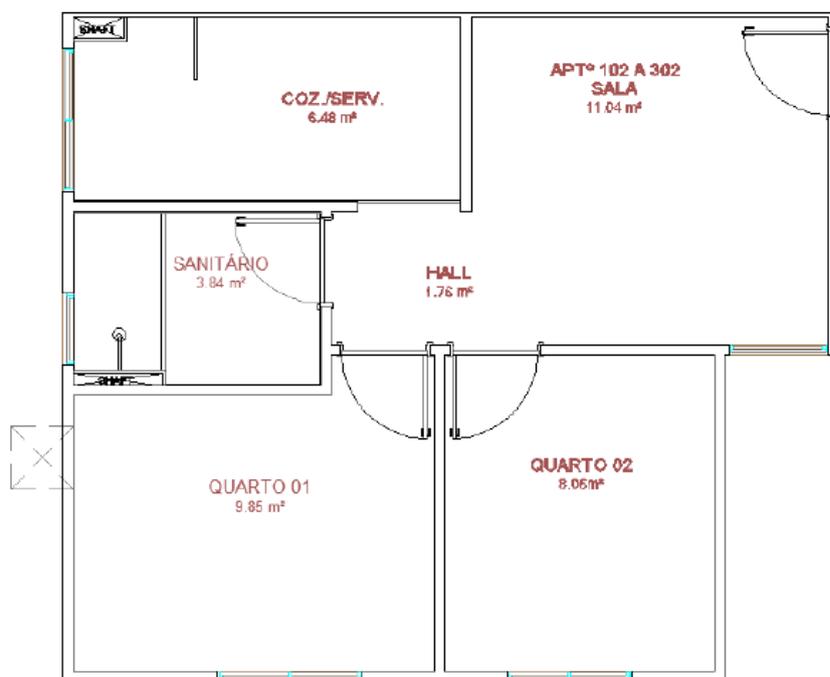
A Figura 13 demonstra a disposição dos apartamentos para o ensaio

Figura 13 - Disposição dos apartamentos para o ensaio.

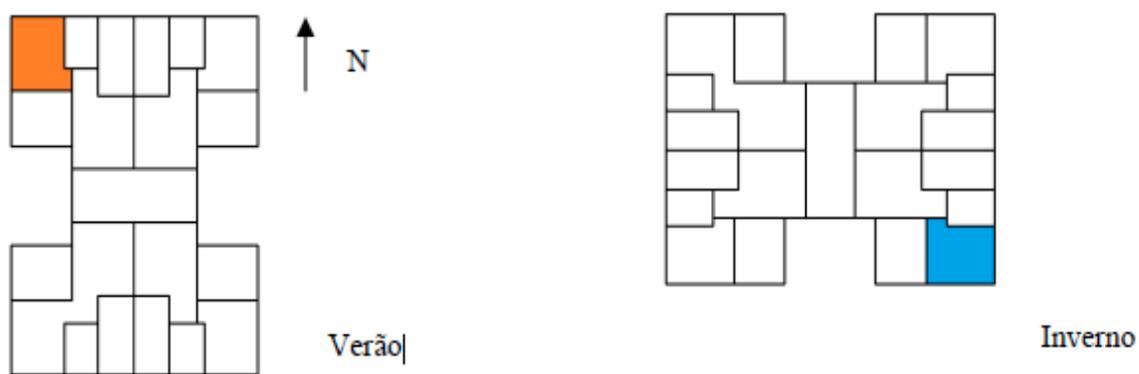
Nas simulações adotou-se as orientações críticas apresentadas na Figura 14:

Figura 14 - Planta esquemática do apartamento e indicação das orientações adotadas nas simulações para verão e inverno.

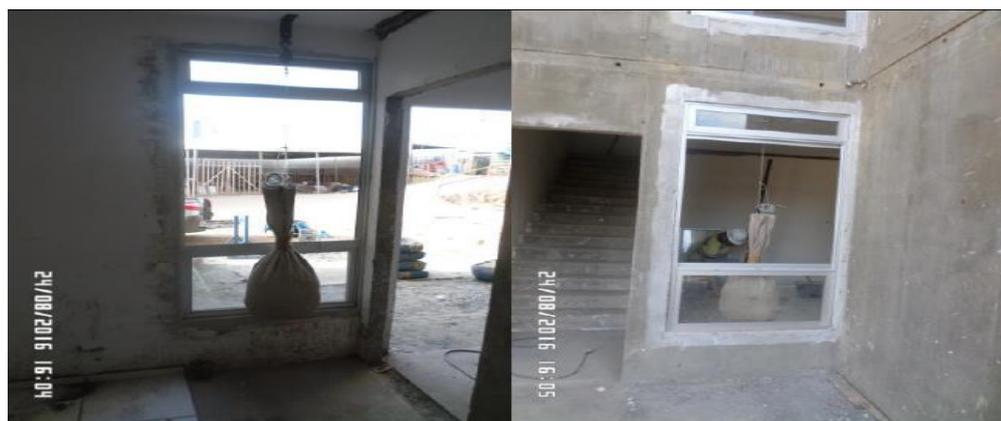
Figura 15 – Esquadria antes do ensaio.

De acordo com os resultados obtidos, o guarda-corpo atende as exigências estabelecidas pela NBR 14718 (ABNT, 2008).

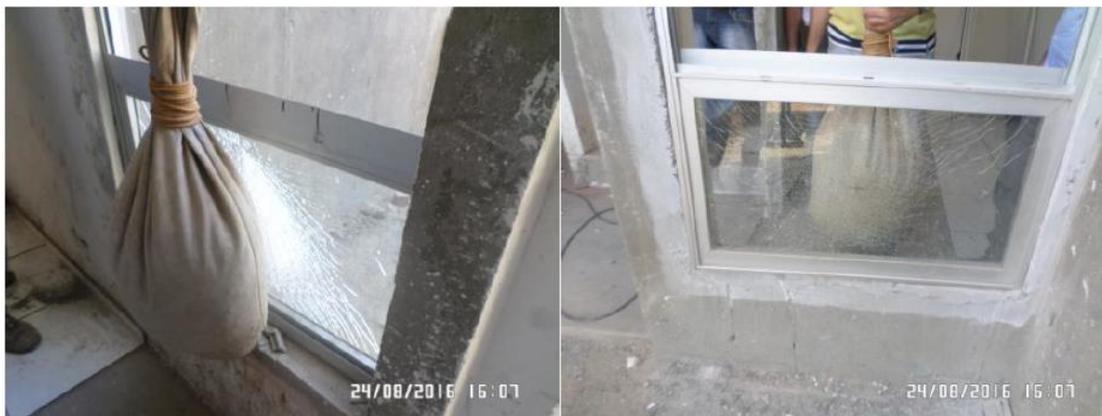
Figura 16 – Esquadria após o ensaio.

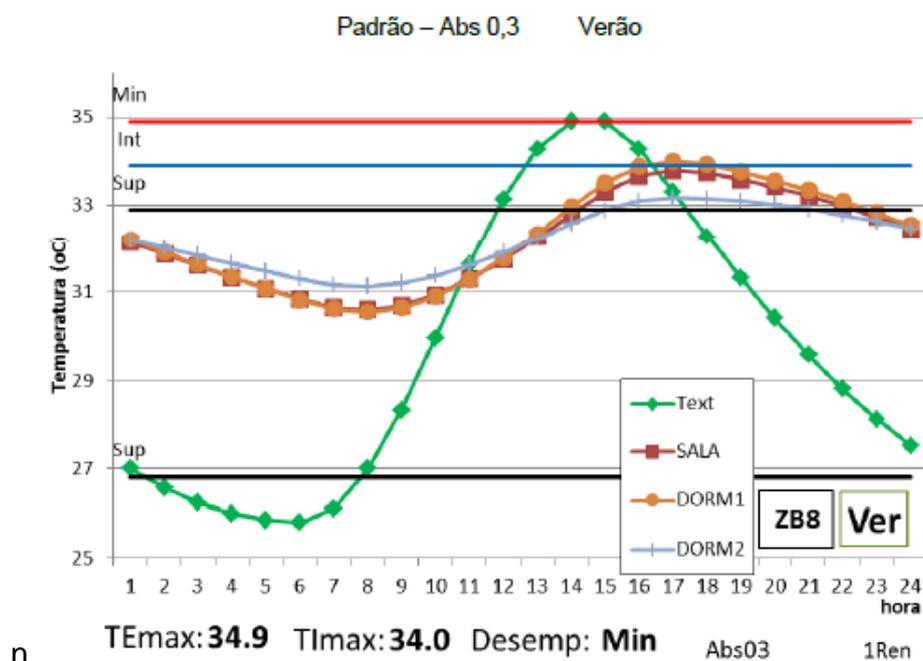
Figura 17- Resultados da simulação computacional para o padrão da edificação com relação às paredes externas do apartamento.

habitações, tanto para o inverno quanto para o verão do clima típico para a Zona Bioclimática 8.

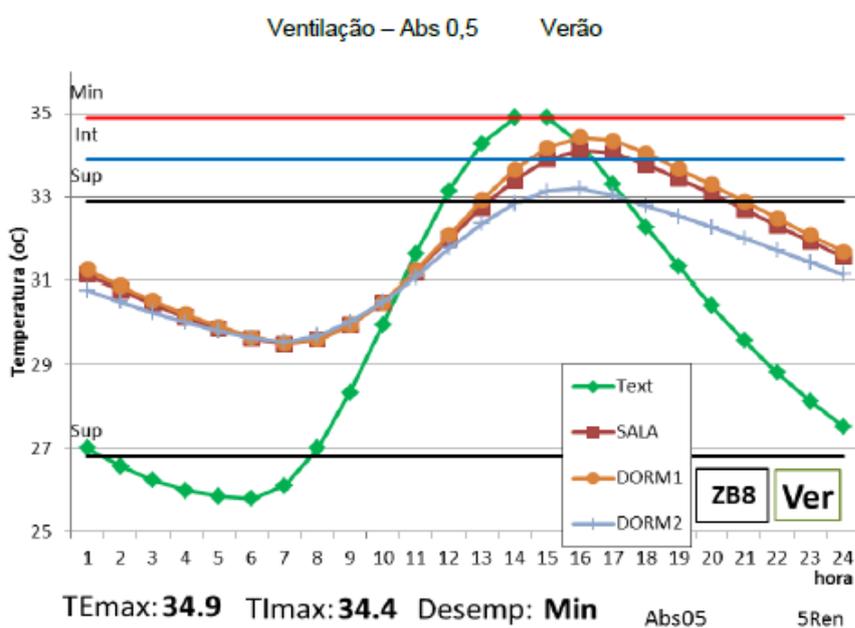
Figura 18 - Resultados da simulação para a ventilação.

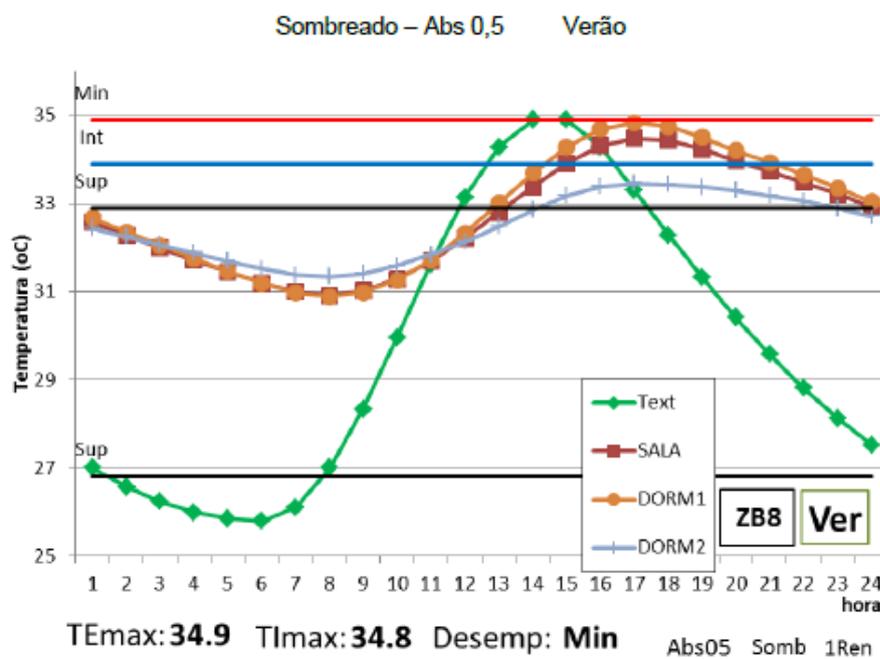
Figura 19 - Resultados da simulação para o Sombreado.

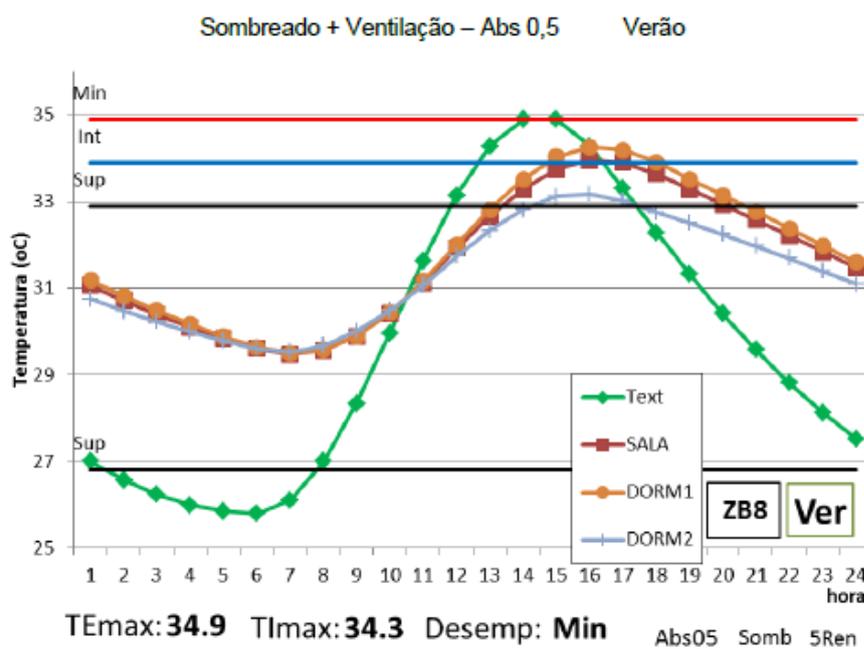
Figura 20 – Resultados da simulação computacional para o sombreado+ventilação.
