REABILITAÇÃO COM PRÓTESE FIXA METALOCERÂMICA ASSOCIADA Á REALIZAÇÃO DO AJUSTE FUNCIONAL E ESTÉTICO

Trabalho de conclusão de curso apresentado a Coordenação do Curso de Odontologia da Universidade Tiradentes como parte dos requisitos para obtenção do grau de Bacharel em Odontologia.

2. Relato de Caso

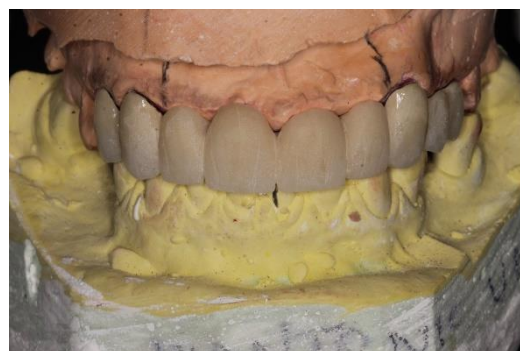
Ao receber a PPF com a cerâmica aplicada (Figura 3), iniciou-se o ajuste funcional e estético da mesma.

Figura 3. PPF com cerâmica de revestimento aplicada, sem ajustes e sem glaze.

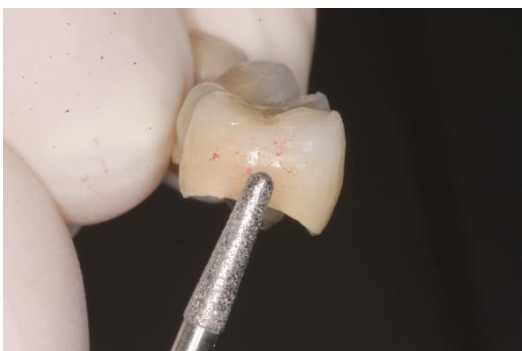
Figura 5. Remoção dos contatos interproximais com broca diamantada PM721 (KG Sorensen, Cotia, SP – Brasil) por estar impedindo o assentamento da peça.

Prosseguindo para os ajustes clínicos, foi realizado ajuste de contato proximal (Figura 5), utilizando papel carbono Accufilm (Edgewood, NY – Estados Unidos) e broca diamantada PM721 (KG Sorensen, Cotia, SP – Brasil) da cervical para proximal. Para verificar a efetividade do contato proximal foi utilizado fio dental.

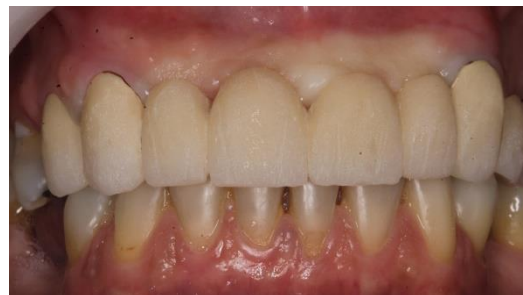
(Figura 6) em região cervical e de pânticos, que podem aparecer devido ao excesso de cerâmica e ocasionar deficiência na adaptação da peça protética. A visualização das áreas dos pânticos em excesso foi feito utilizando,vaselina sólida vermelha(Duralay, Pirassumunga, SP – Brasil) pincelada no rebordo gengival (Figura 7). O local marcado na prótese pela vaselina foi então desgastado com broca diamantada PM721 (KG Sorensen, Cotia, SP – Brasil) em baixa rotação (Figura 8). Quando a isquemia era causada em região de papila interdental, foi feita a abertura das ameias cervicais com disco diamantado dupla face 7016 (KG Sorensen, Cotia, SP – Brasil) (Figura 9). Em seguida, foi introduzido fio dental entre a PPF e a mucosa gengival, para checar a efetividade do contato entre os pânticos e a passagem do mesmo em região de papila, para posterior higienização.

Figura 6. Isquemia em região cervical e rebordo edêntulo devido ao excesso de cerâmica

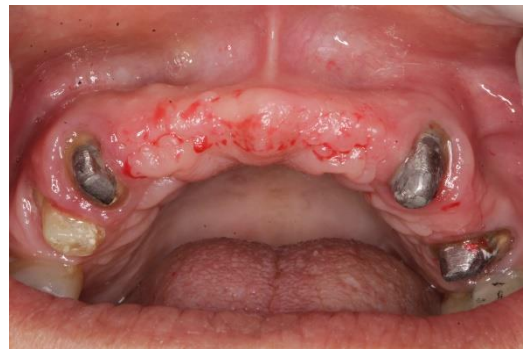
Figura 7. Vaselina vermelha pincelada no rebordo gengival.

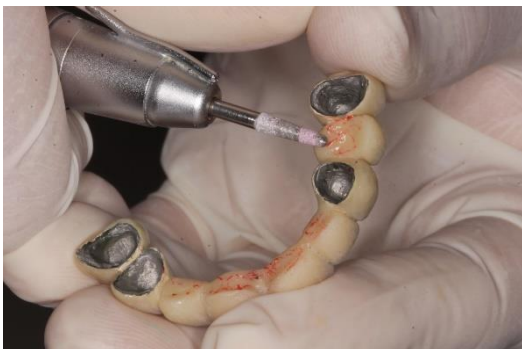
Figura 8. Desgaste com broca diamantada PM721 (KG Sorensen, Cotia, SP – Brasil) das áreas marcadas com a vaselina.

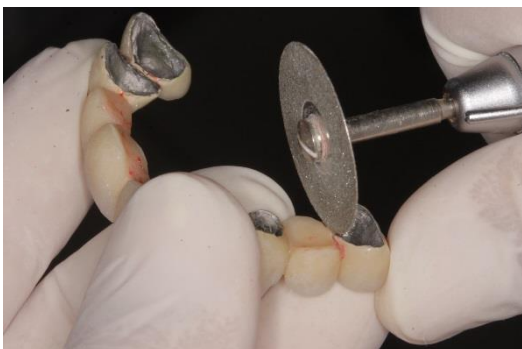
Figura 9. Desgaste com disco diamantado dupla face 7016 (KG Sorensen, Cotia, SP – Brasil) em áreas de ameixas cervicais.

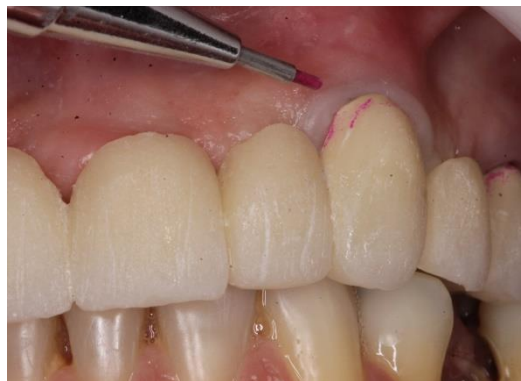
Figura 10. Delimitação da margem gengival.

Logo depois, foi feito o ajuste do perfil de emergência. Utilizando-se de uma lapiseira com ponta em cera vermelha fina delimitando a margem gengival da coroa (Figura 10). O desgaste (Figura 11) foi realizado com broca diamantada PM721 (KG Sorensen, Cotia, SP – Brasil) da linha vermelha em direção cervical, na área que penetra o sulco gengival, delimitando assim o perfil de emergência.

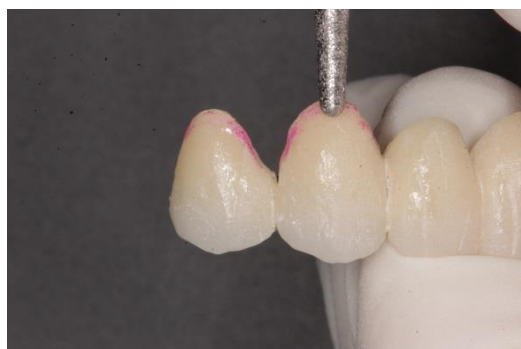
Figura 11. Desgaste da área delimitada com o uso de broca diamantada em baixa rotação PM721 (KG Sorensen, Cotia, SP – Brasil).

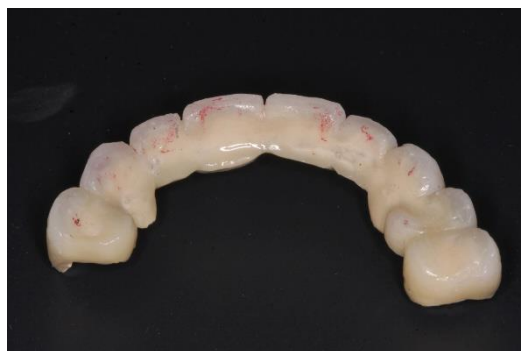
Figura 12. Vista mostrando a distribuição dos contatos durante os movimentos protrusivos e de lateralidade

Os ajustes oclusais foram realizados em MIH, lateralidade e protrusão, utilizando papel carbono Accufilm (Edgewood, NY – Estados Unidos) (Figura 12).

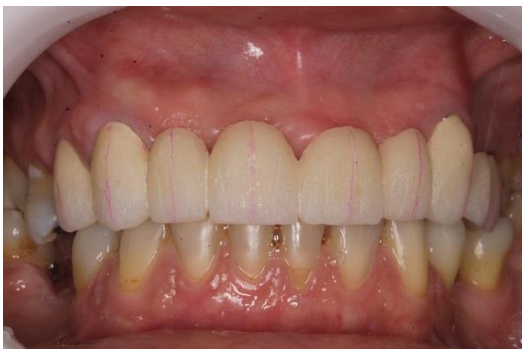
Figura 13. PPF com traçado no centro da face vestibular, visualizando o longo eixo dentário.

Após a conclusão das etapas anteriores, iniciou-se o ajuste estético. Traçou-se, com lapiseira e ponta em cera vermelha, uma linha no centro da face vestibular dos dentes para facilitar a visualização do longo eixo dentário e de suas inclinações (Figura 13).

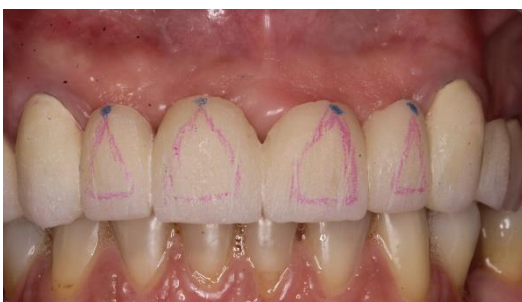
Figura 14. Forma triangular básica dos incisivos. As unidades 21 e 22, o traçado foi feito corretamente (vértice do triângulo para distal; nas unidades 11 e 12, o vértice do triângulo foi traçado propositalmente incorreto coincidindo com o centro dos dentes.

Usando a pontas em cera em cores diferentes (azul e vermelho), foram marcados os vértices dos triângulos para distal em relação ao longo eixo dos incisivos que naturalmente, apresentam forma triangular básica (Figura 14). Dessa maneira, procedeu-se ao desgaste, com o auxílio de pontas diamantadas PM721 (KG Sorensen, Cotia, SP – Brasil), mantendo o vértice do triângulo para distal.

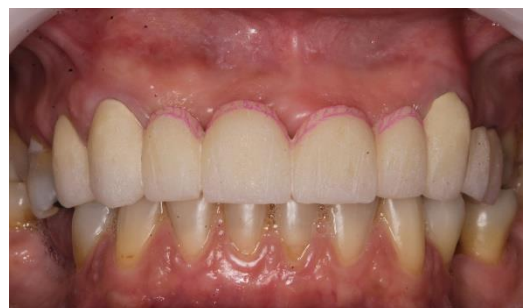
Figura 15. Traçado cervical para a abertura das ameias cervicais.

Na sequência, foi feito o ajuste das ameias cervicais (Figura 15), com uso de pontas diamantadas em baixa rotação e disco diamantado dupla face 7016 (KG Sorensen, Cotia, SP – Brasil), possibilitando a delimitação das mesmas e a criação dos espaços para papilas interproximais. Nos dentes anteriores as aberturas devem ser cuidadosas e suficiente para acomodar a papila, permitir a higienização e manter a estética aceitável sem a criação dos chamados “buracos negros”.

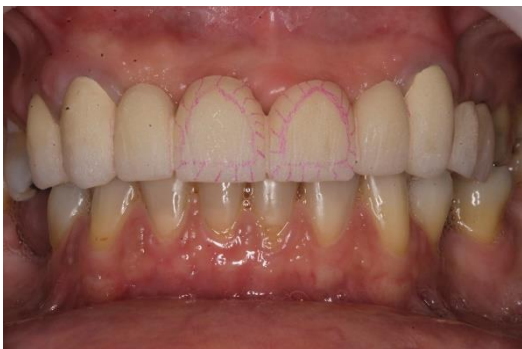
Figura 16. Demarcação das áreas planas em dentes homólogos.

Após finalizar o ajuste das ameias cervicais, demarcou-se a área central plana dos dentes com superfícies iguais para dentes homólogos, utilizando lapiseira e ponta em cera vermelha (Figura 16). Externamente foram feitos desgastes com ponta diamantada criando inclinações convexas na face distal e mais discretas por mesial. Estes ajustes são responsáveis pela sensação do tamanho do dente.

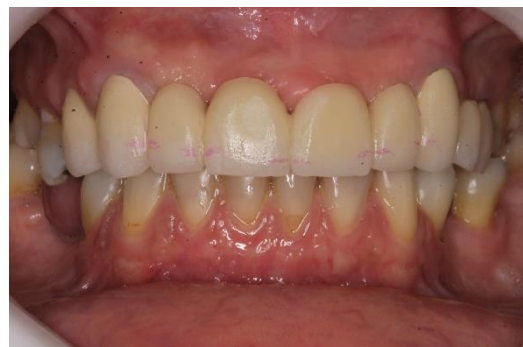
Figura 18. Delimitação para abertura das ameias incisais e definição dos ângulos mesiais e distais.

Usando o disco diamantado 7016 (KG Sorensen, Cotia, SP – Brasil), foi realizada a abertura das ameias incisais com o objetivo de determinar diferentes alturas dos contatos proximais, característicos da dentição natural. Também foi feito o arredondamento dos ângulos incisais dos dentes anteriores com ponta diamantada PM721 (KG Sorensen, Cotia, SP – Brasil), deixando os ângulos distais dos incisivos mais arredondados que os mesiais, por se tratar de dentes

de paciente do gênero feminino, dando mais suavidade no resultado final do trabalho. (Fig 18).

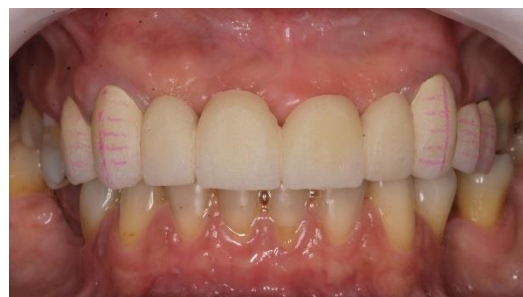
Figura 19. Delimitação do centro das faces vestibulares.

Durante a análise do corredor bucal, foi traçado o centro da face vestibular de caninos e pré-molares (Figura 19). Numa vista frontal, apenas a metade mesial deveria ser observada. Caso houvesse a visualização da porção distal, esta era desgastada com a mesma broca comentada anteriormente.

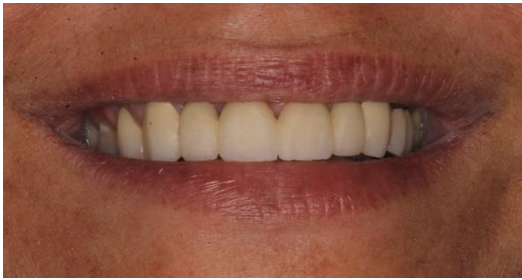
Em seguida, checou-se o alinhamento e a harmonia entre a curva do lábio inferior e as bordas incisais dos dentes superiores da PPF (Figura 20). Durante esta avaliação, foi notado que as unidades 22, 23 e 24 necessitavam de acréscimo de cerâmica a fim de ajustar seu tamanho, pois não se relacionavam de maneira harmoniosa com o lábio a curvatura do lábio inferior da paciente, apresentando-se menores do que seus

correspondentes na hemiarcada do lado oposto.

Figura20. Análise da relação da curvatura do lábio inferior e bordas incisais dos dentes superiores.

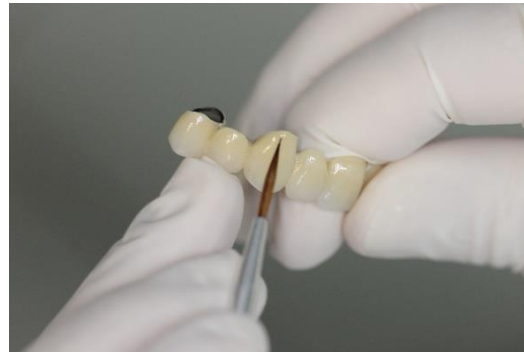
Figura21. Aplicação da vaselina nas coroas de porcelana.

Com auxílio de um pincel, a superfície externa das coroas foram vaselinadas com o intuito de facilitar a remoção

do excesso de cimento definitivo (Figura 21).

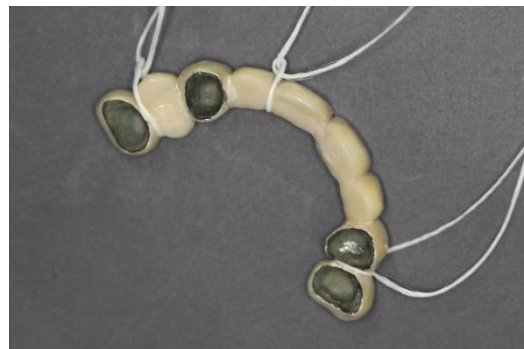
Figura22. Amarrias com fio dental

Foram feitas amarrias com fio dental em toda a PPF para auxiliar na remoção do excesso cimento definitivo nas áreas de pânticos e regiões interproximais (Figura 22).

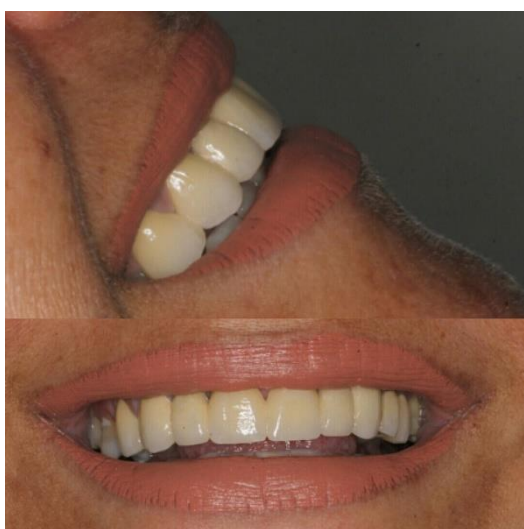
Após 1 semana, a paciente retornou à clínica para uma consulta de acompanhamento, em que foi constatado que a PPF estava em perfeita função e a paciente se encontrava satisfeita com a estética (Figura 23).

Figura 23. Aspecto final da Prótese.
