**UNIVERSIDADE TIRADENTES
PROGRAMA DE PÓS-GRADUAÇÃO EM SAÚDE E AMBIENTE**

**AVALIAÇÃO DO CENÁRIO DA ÁGUA DE POÇOS RASOS NO
ENTORNO DE CEMITÉRIOS CLANDESTINOS NA ZONA DE
EXPANSÃO URBANA DE ARACAJU-SERGIPE**

Tese apresentada à Universidade Tiradentes
como parte dos requisitos para obtenção do
título de Doutor em Saúde e Ambiente.

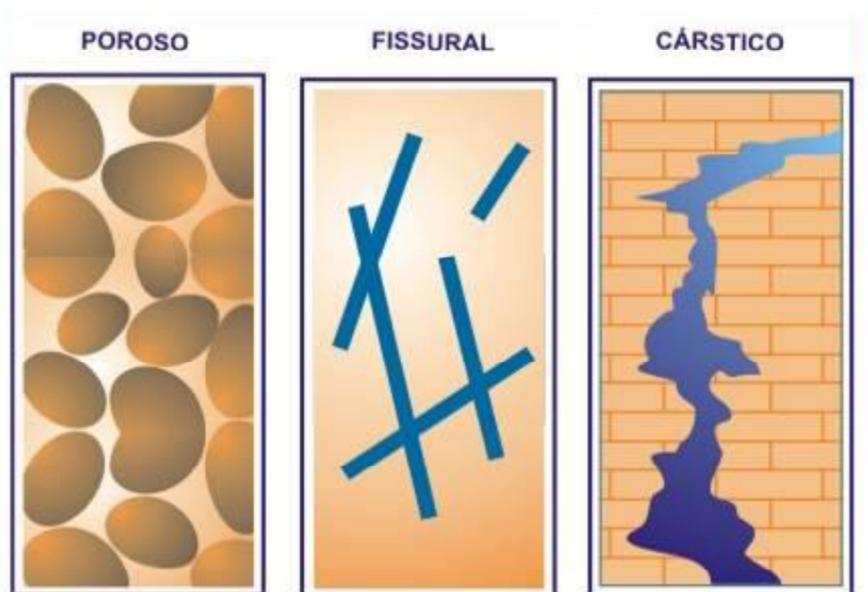
Figura 02 - Tipos de aquíferos de acordo com as características geológicas.
Fonte: AQUÍFERO GUARANI, 2016.

Cada um desses tipos de aquífero corresponde ao local onde os mesmos estão, ao curso da água e às características geográficas na localidade. Os que estão relacionados às rochas armazenadoras e dependem da ausência ou da presença da linha da água, e, ainda, de acordo com as características geológicas são considerados porosos cárstico ou fissural (Figura 02) (TUCCI et al., 2007).

b) Os aquíferos fraturados ou fissurados ocorrem em rochas ígneas e metamórficas. A capacidade dessas rochas em acumular água está relacionada à quantidade de fraturas, suas aberturas e intercomunicação. Há exemplo desses aquíferos aqui no Brasil, e sua importância está muito mais em sua localização geográfica, do que na quantidade de água armazenada. Poços perfurados nesses tipos de rochas fornecem poucos metros cúbicos de água por hora. Nesses aquíferos, a água só pode fluir onde houver fraturas, as quais, quase sempre, tendem a ter orientações preferenciais, significando que certas propriedades físicas, como dureza, resistência mecânica, refração da luz, por exemplo, dependem da direção em que são medidas.

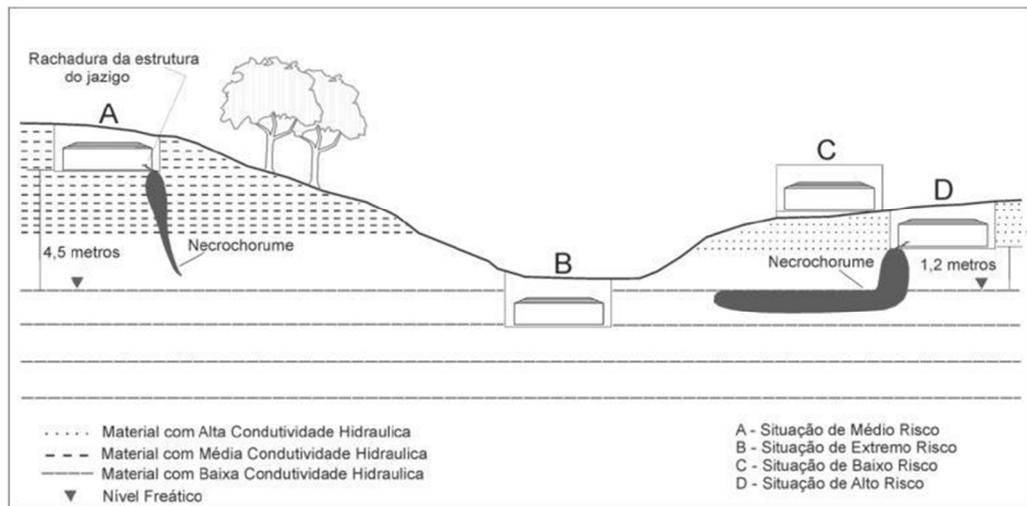
Figura 03 - Modelo de risco à contaminação do aquífero freático.

patogênicos como vírus e bactérias. Por ser mais denso que a água, o necrochorume quando atinge o aquífero subterrâneo migra para sua parte inferior até atingir a camada impermeável. A partir daí, parte dele pode seguir o fluxo da água ou pode escoar por gravidade sobre o substrato impermeável do aquífero (CARNEIRO, 2009, p. 14).

Estudo realizado por Silva e Malagutti Filho (2011) alerta sobre o grau de risco de contaminação, conservação, pela integridade do túmulo, a profundidade da cova em que são enterrados os corpos e a altura do lençol freático, conforme esboço abaixo (Figura 03).

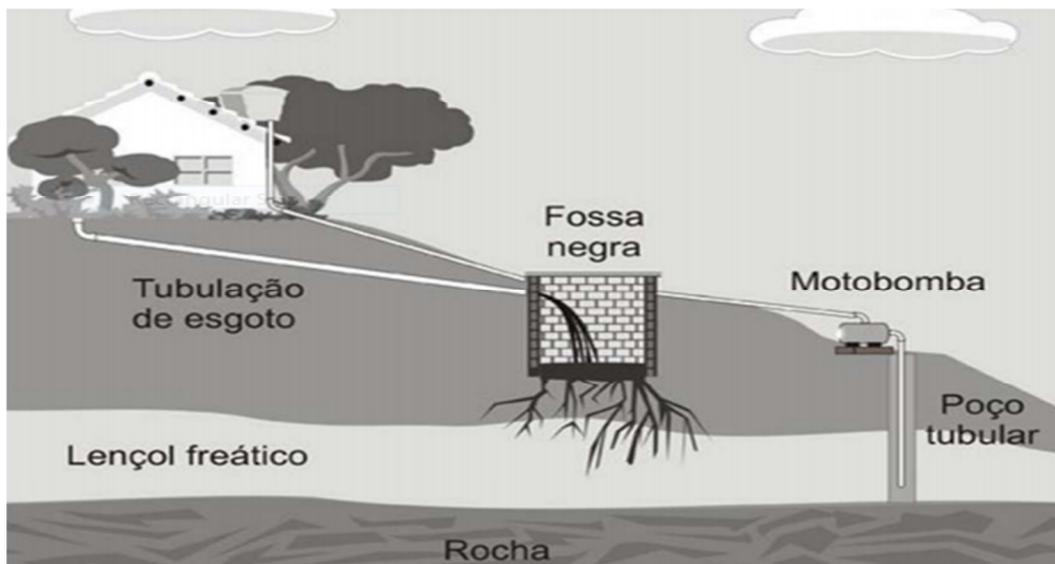
Figura 04. Exemplo de infiltração de esgoto no lençol freático.
Fonte: RIBEIRO (2008).

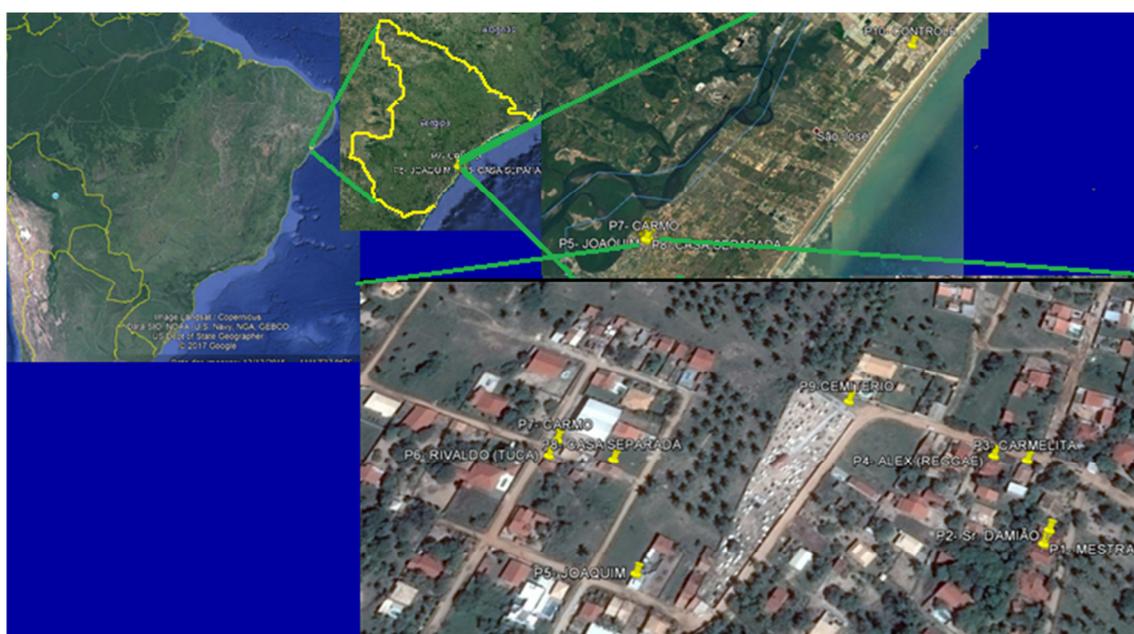
Figura 7. Identificação espacial dos pontos de coleta.

PONTO DE LOCALIZAÇÃO	DESCRIÇÃO	COORDENADAS GEOGRÁFICAS EM UTM	
		X	Y
P1	Trav.do cemitério S/N	702921	775487
P2	Trav.do cemitério N°75	702866	8775489
P3	Trav.do cemitério N°369	702911	8775469
P4	Trav.do cemitério N°50	702868	8775448
P5	Trav.do cemitério S/N	703000	8775256
P6	Trav.do cemitério N°871	702937	8775175
P7	Trav.do cemitério N°855	702925	8775176
P8	Trav.do cemitério S/N	702930	8775216
P9	Cemitério "Maria Rosa"	710333	8781526
P10	Poço controle (Aruana)	702852	8775350

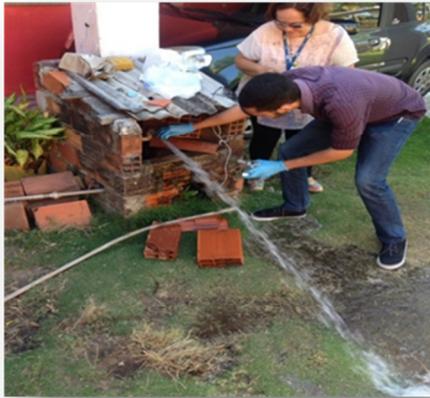
Figura 8 - Coleta de poço com bomba
Fonte: Foto registrada pela autora

Para a coleta físico-química, utilizaram-se vasos de polietileno de um litro, os quais foram lavados por, no mínimo, três vezes, para ambientalização do mesmo (Figuras 8 e 9). O recipiente foi etiquetados com nome, identificação do item de ensaio, data e hora da coleta, preenchido também o formulário com dados do campo para cada item de ensaio, os mesmos foram preenchido até transbordar e transportados sob refrigeração a 4°C e encaminhados, em seguida, para o LEA.

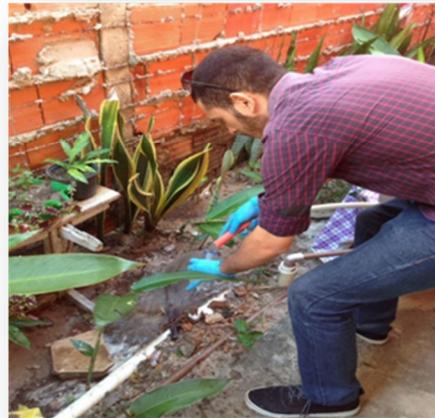
Figura 9 - Lavagem do vasilhame a bomba foi acionada por dez minutos antes
Fonte: Foto registrada pela autora

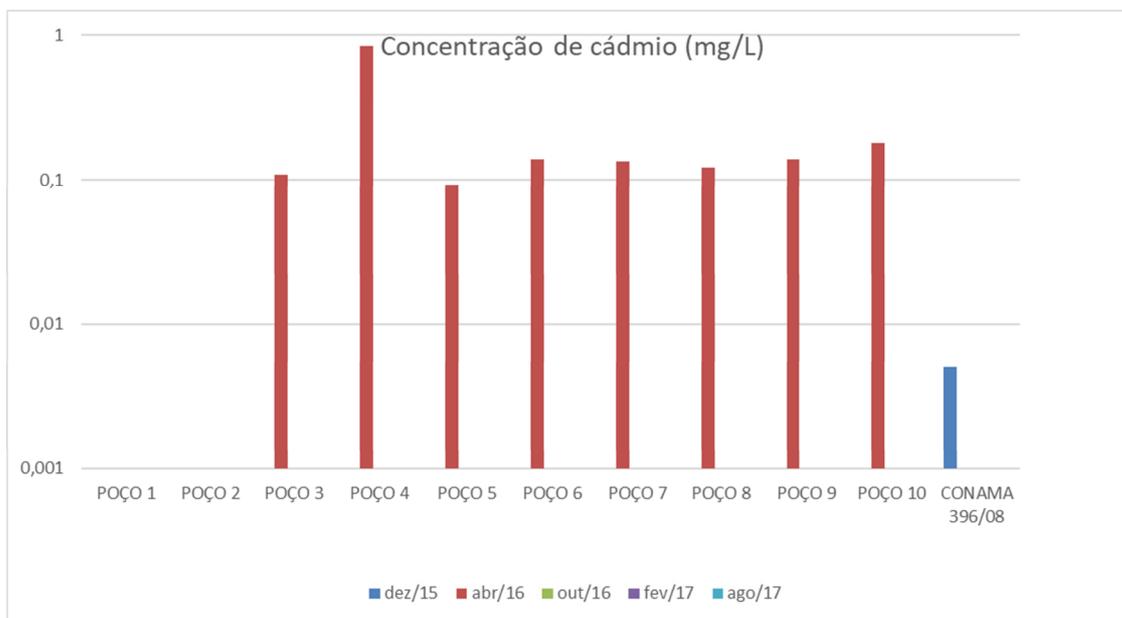
Gráfico 01 - Valores de Cd determinados nas amostras de água de poço no entorno do cemitério Maria Rosa, 2015 – 2017.

Dos metais avaliados o cádmio foi encontrado no mês de abril de 2016, em concentrações acima do valor máximo permissível (VMP) pela Resolução CONAMA n 396/08 e a portaria nº 2914/11/MS, que é de 0,001, Observa-se que o valor determinado no poço 4 (0,840 mg/L) é 168 vezes maior que o VMP e nas amostras dos poços 1 e 2 não foi determinado esse elemento. No poço 10 (controle) o Cd também foi encontrado na concentração de 0,181 mg/L, conforme se observa no Gráfico 01. A média dos valores do Cd determinados foi $0,176 \pm 0,241$ mg/L.

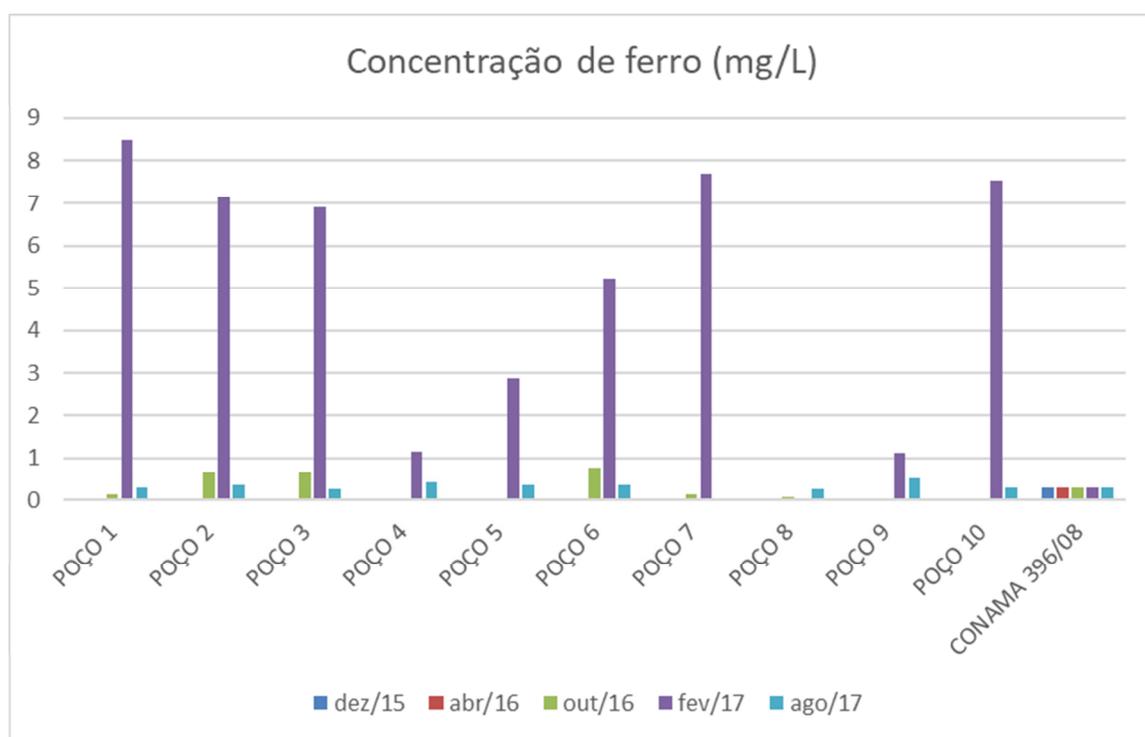
Gráfico 02 - Valores de Fe encontrados nas amostras de água de poço no entorno do cemitério Maria Rosa, 2015 – 2017.

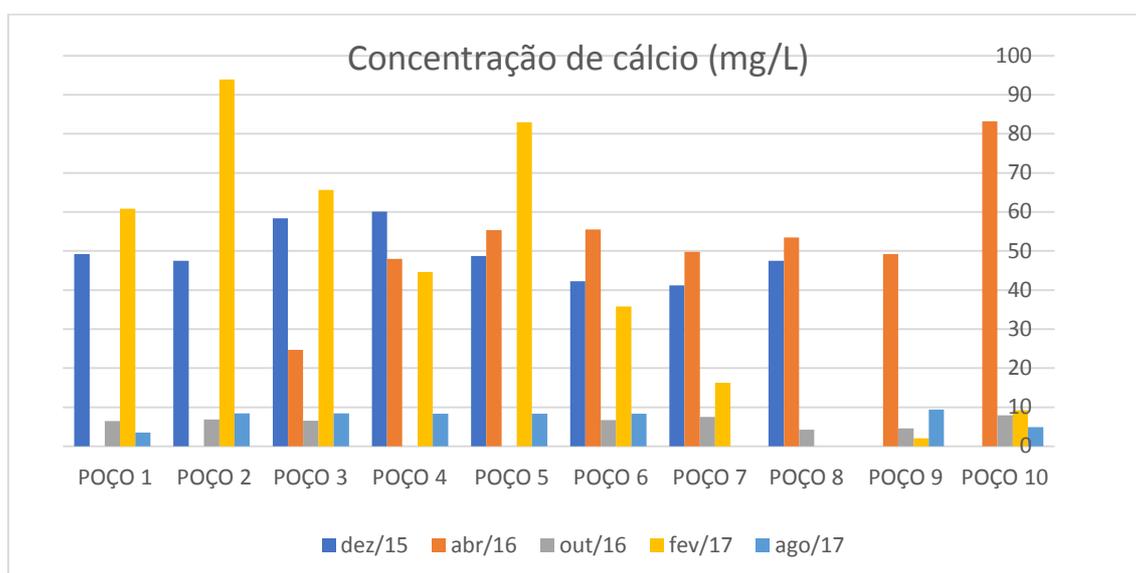
Gráfico 03 - Valores de Ca determinados nas amostras de água de poço no entorno do cemitério Maria Rosa, 2015 – 2017

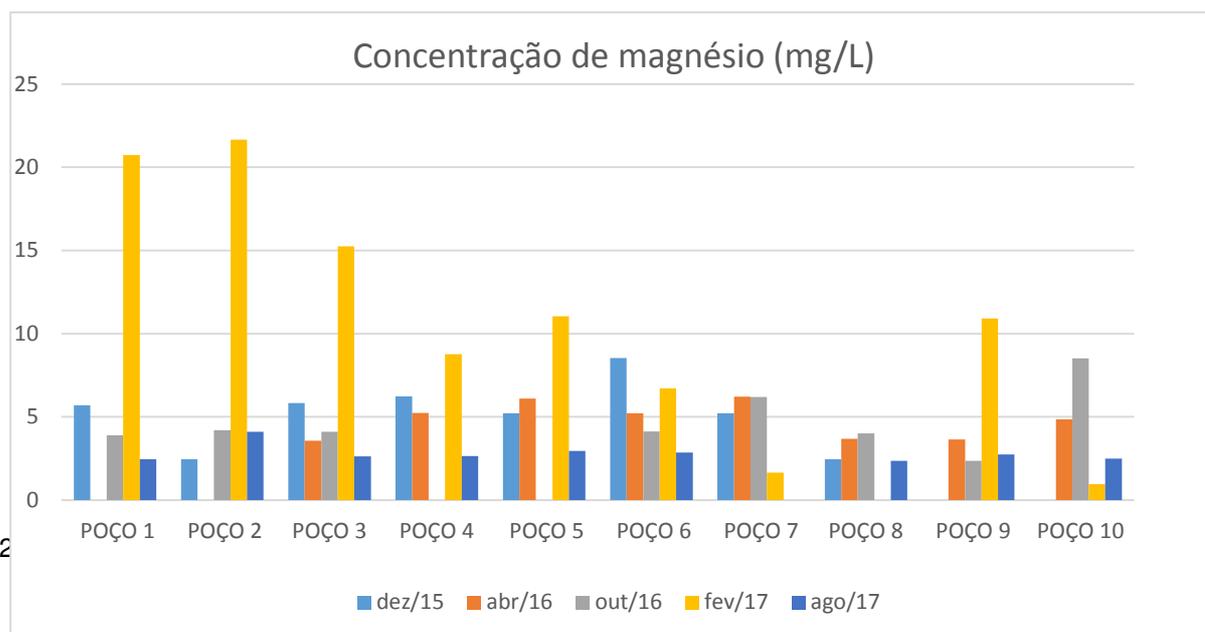
Gráfico 04 - Valores de Mg determinados nas amostras de água de poço no entorno do cemitério Maria Rosa, 2015 – 2017
 Fonte: Elaborada pela pesquisadora com resultado das amostras analisadas pelo ITP (2017)

No caso dos poços no entorno do cemitério Maria Rosa, todos se mantiveram no que a CETESB (2012) considera “água moderada”, ou seja, entre 40-100mg/L, mesmo somando os dois valores estão abaixo de 150 mg/L.

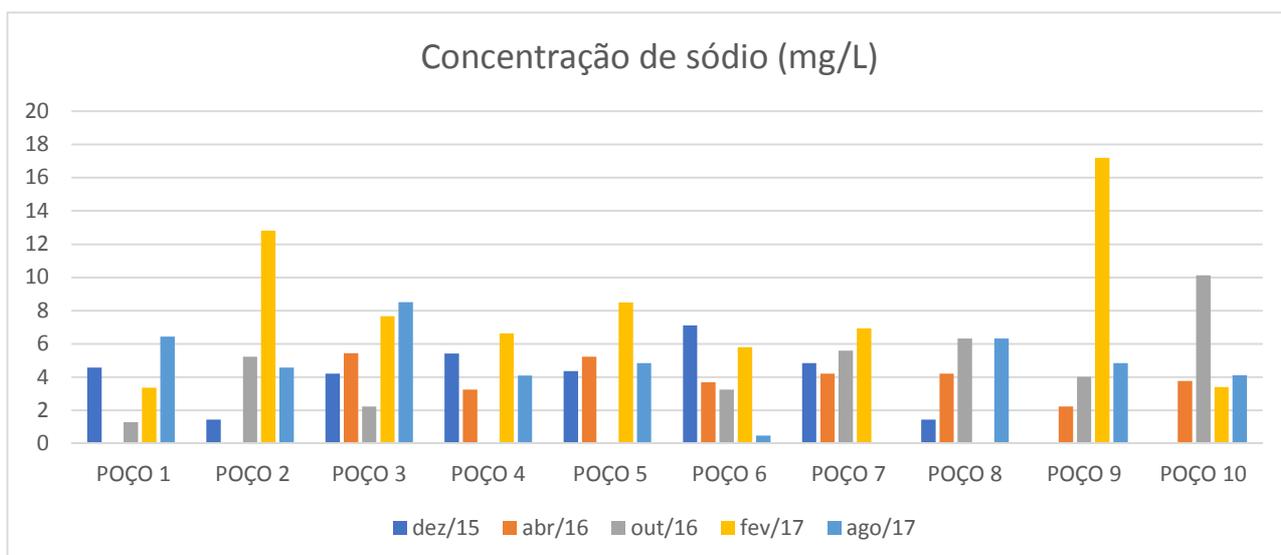
Gráfico 05 - Valores de Na determinada nas amostras de água de poço no entorno do cemitério Maria Rosa, 2015 – 2017

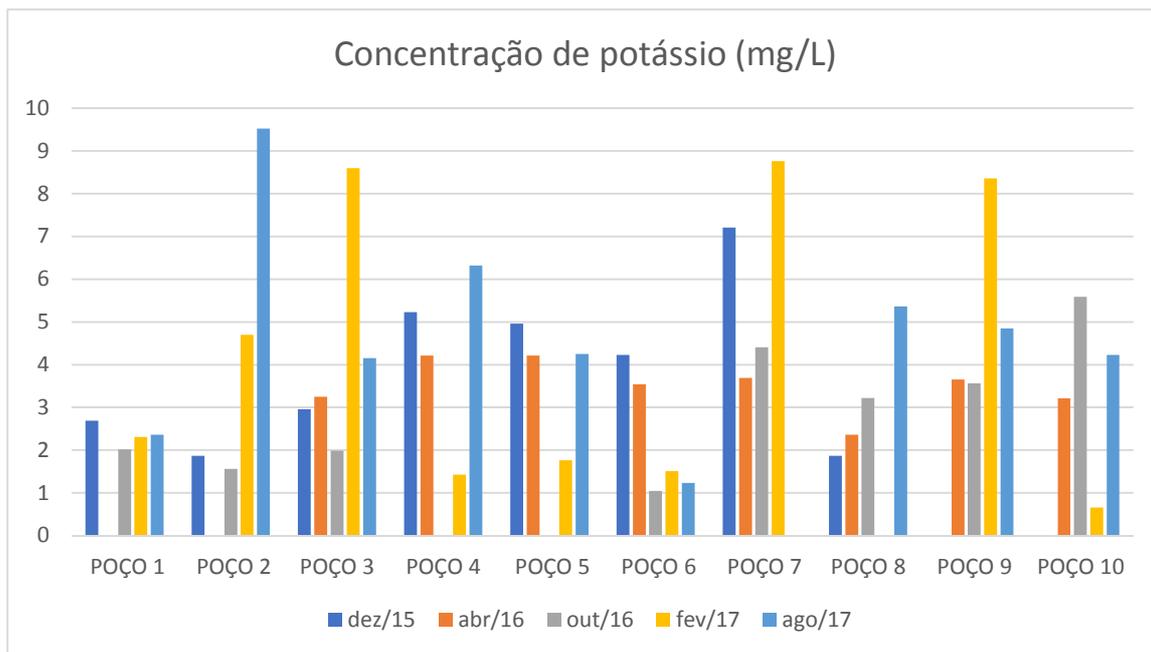
Gráfico 06 - Valores de K determinados nas amostras de água de poço no entorno do cemitério Maria Rosa, 2015 – 2017

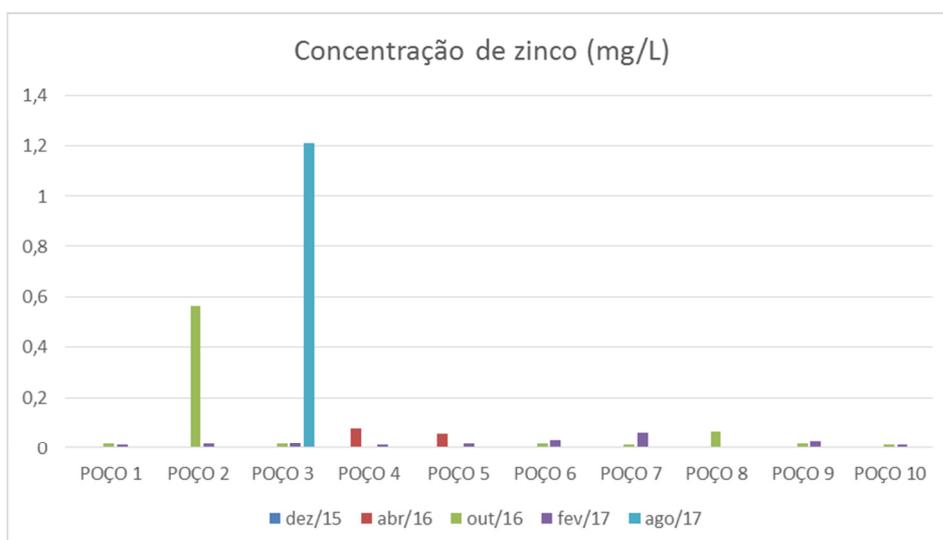
Gráfico 07 - Valores de Zn determinados nas amostras de água de poço no entorno do cemitério Maria Rosa, 2015 – 2017

O zinco foi determinado na amostra dos poços P4 e P5 no mês de abril de 2016 e em todas as amostras do mês de outubro de 2016, exceto no P 4 e no P5, onde não foram coletadas amostras. Todas as amostras do mês de fevereiro de 2017 também apresentaram Zn com uma variação de 0,000 até 0,565mg/L. No mês de agosto de 2017, somente o P3 apresentou zinco na concentração 1,207 mg/L, embora seja a maior concentração determinada em relação a todas as amostras é \cong t3 vezes menor que o VMP (5,0 mg/L) pelas legislações nacionais (Gráfico 07).

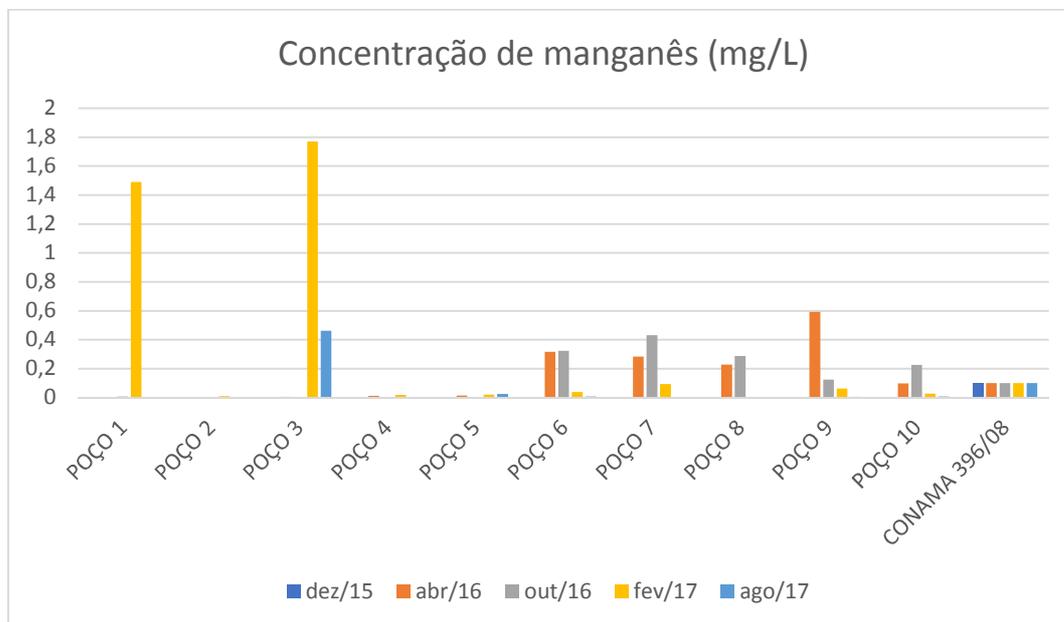
Gráfico 08 -Valores de Mn determinados nas amostras de água de poço no entorno do cemitério Maria Rosa, 2015 – 2017

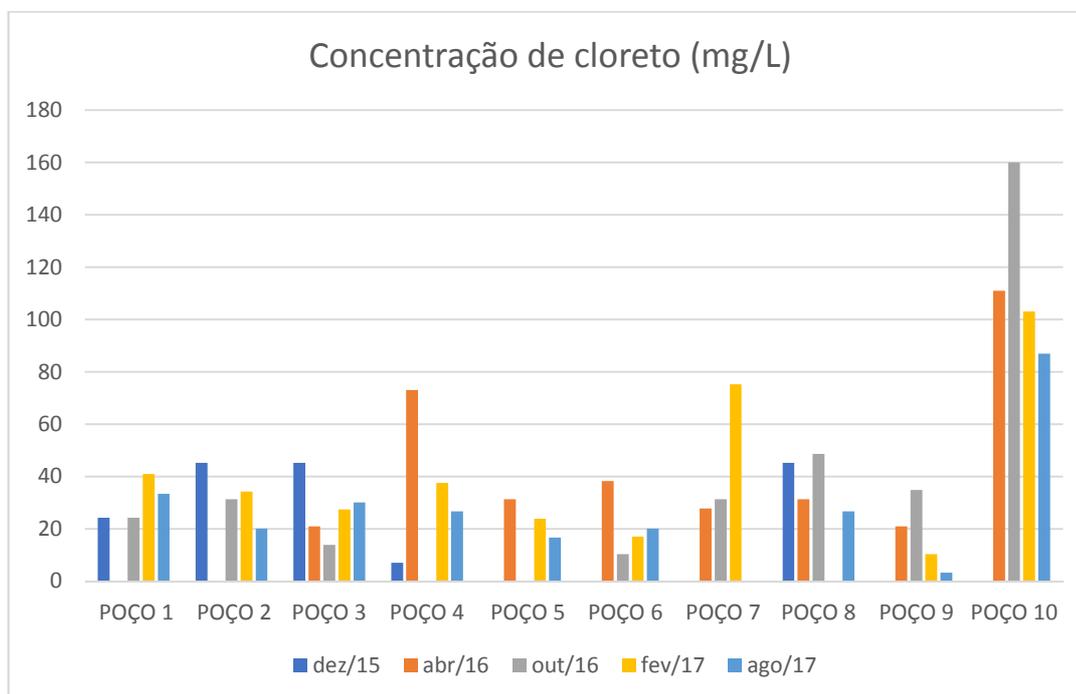
Gráfico 09 - Valores de Cloretos determinados nas amostras de água de poço no entorno do cemitério Maria Rosa, 2015 – 2017

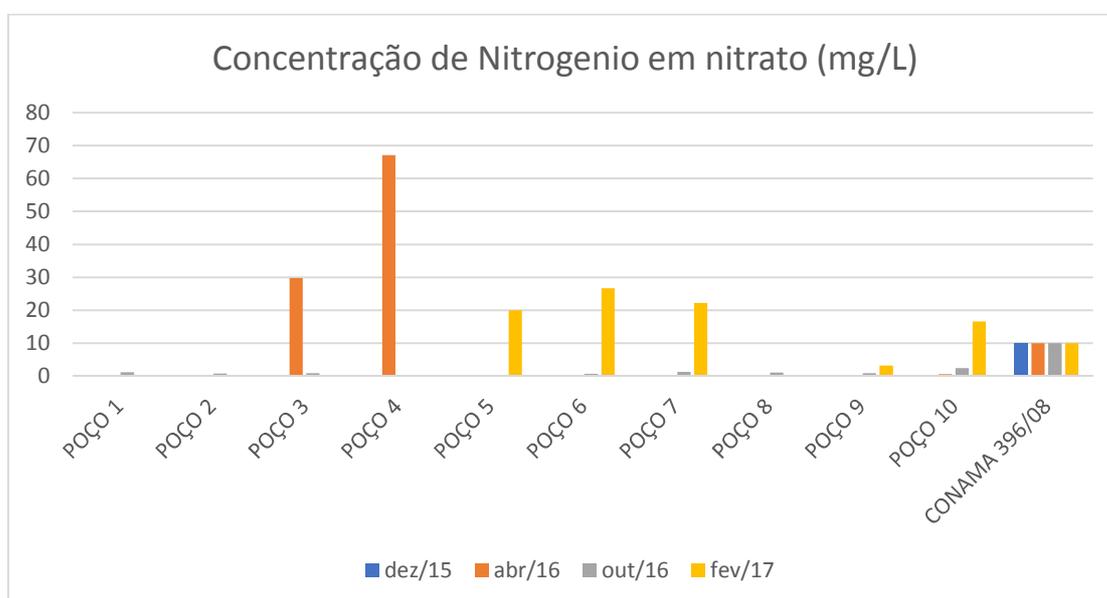
Gráfico 10 - Valores de nitratos determinados nas amostras de água de poço no entorno do cemitério Maria Rosa, 2015 – 2017.

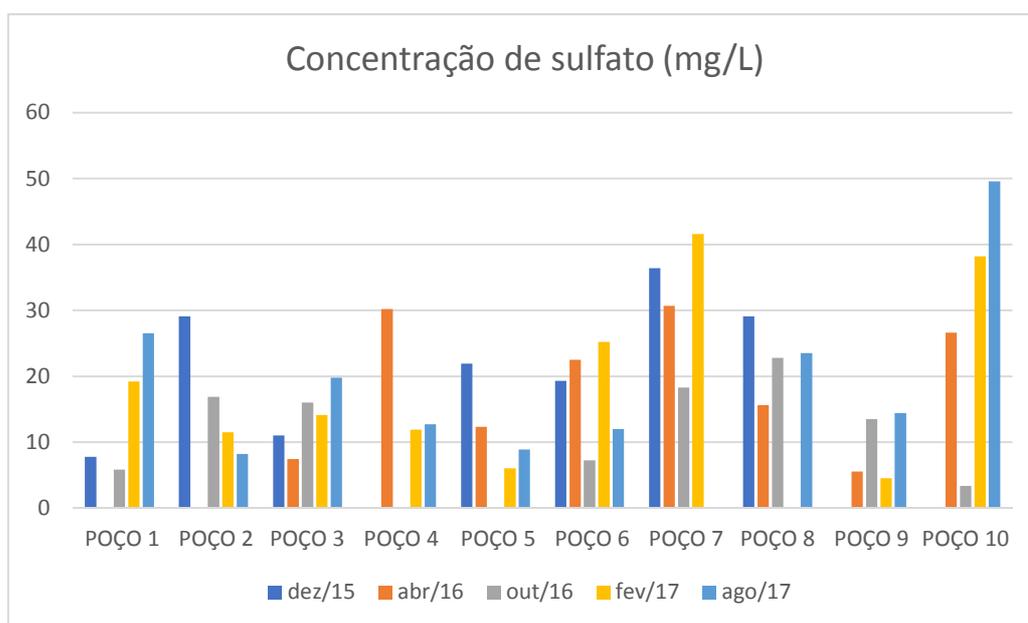
Gráfico 11 - Valores de Sulfatos determinados nas amostras de água de poço no entorno do cemitério Maria Rosa, 2015 – 2017.

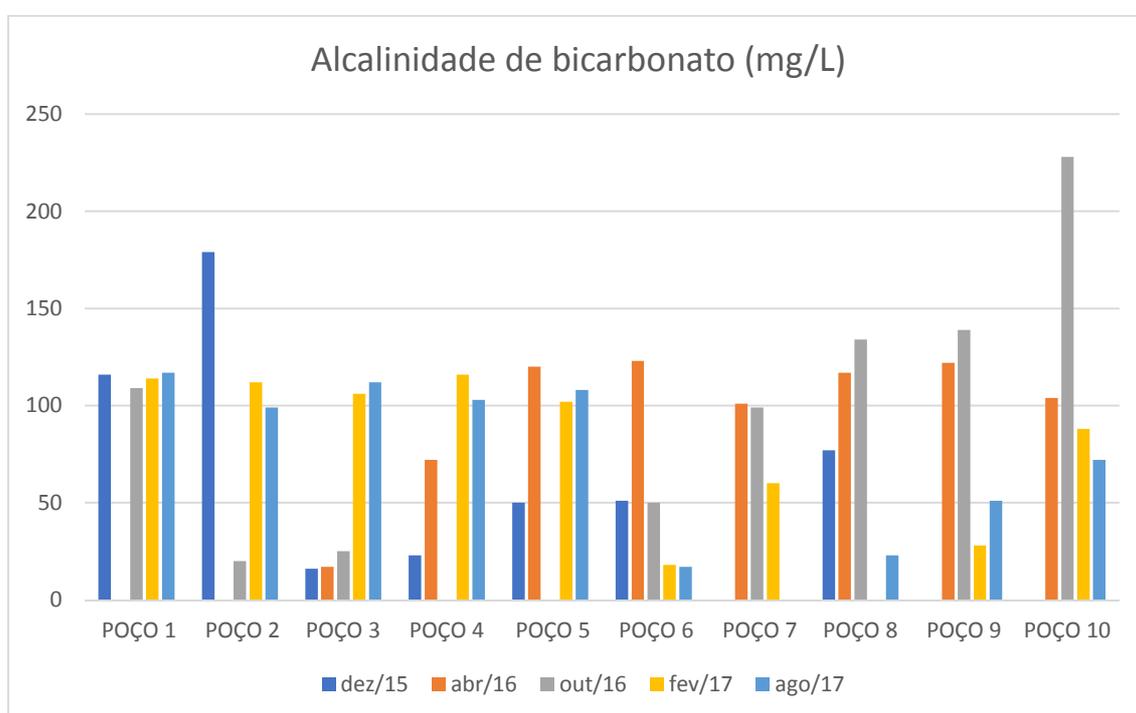
Gráfico 12 - Valores de alcalinidade bicarbonato determinados nas amostras de água de poço no entorno do cemitério Maria Rosa, 2015 – 2017

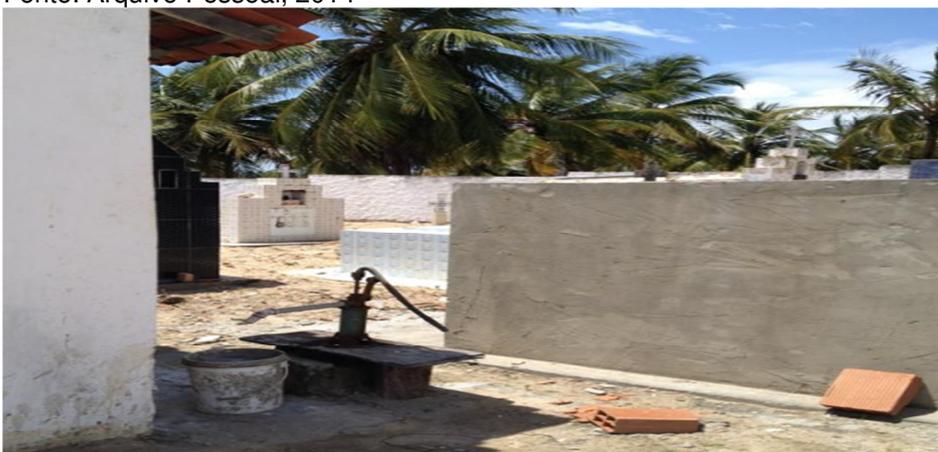
Figura 02 – Poço dentro do cemitério Maria Rosa
Fonte: Arquivo Pessoal, 2014
