**UNIVERSIDADE TIRADENTES**

**EXECUÇÃO DO ESGOTAMENTO SANITÁRIO E DRENAGEM PLUVIAL DO  
BAIRRO SANTA MARIA.**

Relatório de estágio supervisionado apresentado à Universidade Tiradentes como um dos pré-requisitos para a obtenção do grau de bacharel em Engenharia Civil.

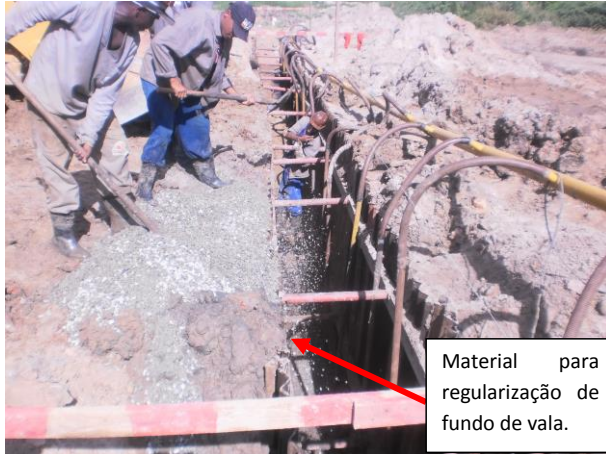
Foto 01 – Ocorrência de regularização manual de fundo de vala.

Quando a escavação atingia um terreno de boa qualidade na cota indicada em projeto, era necessário fazer a regularização, limpeza e apiloamento de fundo de vala (Figura 01 e Figura 02). Este serviço somente deveria ser executado com a vala seca, ou com a água do lençol freático totalmente deslocada para drenos laterais com utilização de bomba submersível ou com bomba de rebaixamento com ponteiras filtrantes a vácuo.

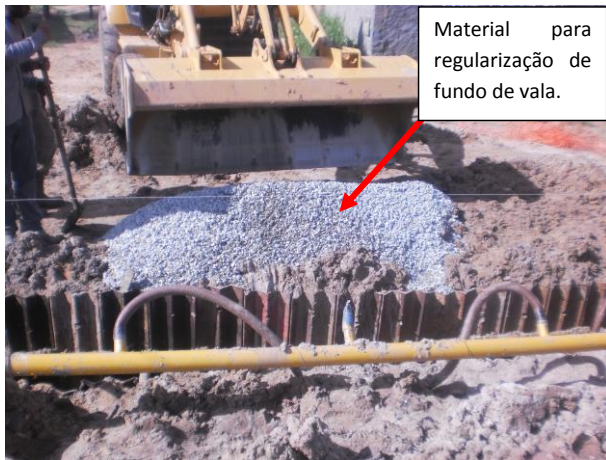
Foto 02 – Ocorrência de regularização mecanizada de fundo de vala.

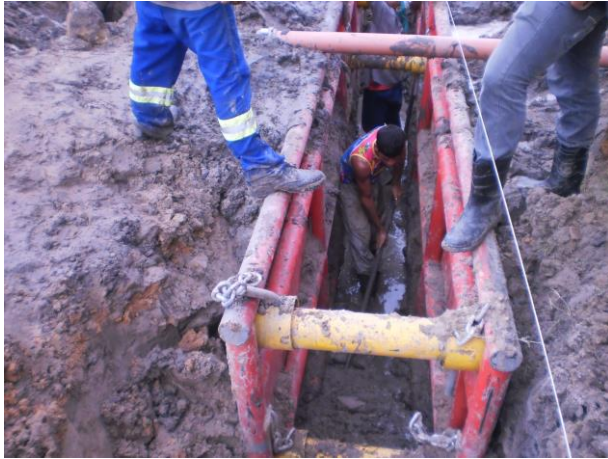
Foto 03 – Escoramento Contínuo Espacial Metálico (neste caso blindado).

No caso desta obra, era utilizado o escoramento contínuo especial metálico (Figura 03 e 04), onde o solo lateral a cava ou vala era contida por pranchas metálicas com encaixe e espessura de chapa de 4,75mm, do tipo macho fêmea, travados horizontalmente por longarinas de peroba de 0,80 x 0,18m em toda a sua extensão, e estroncas de eucalipto de DN 0,20m espaçadas de 1,35m, a menos das extremidades das longarinas de onde as estroncas estavam a 0,40m.

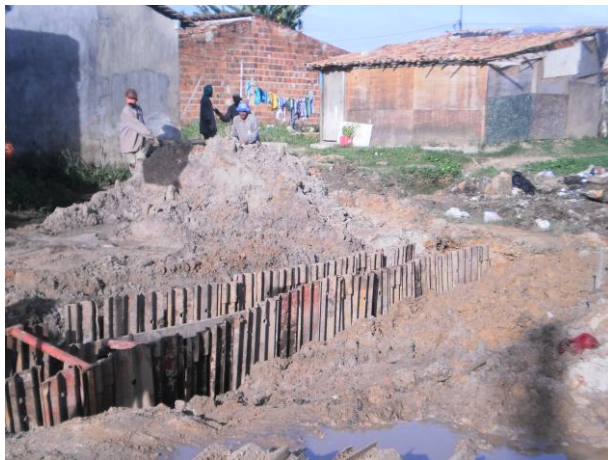
Foto 04 – Escoramento Contínuo Espacial Metálico.

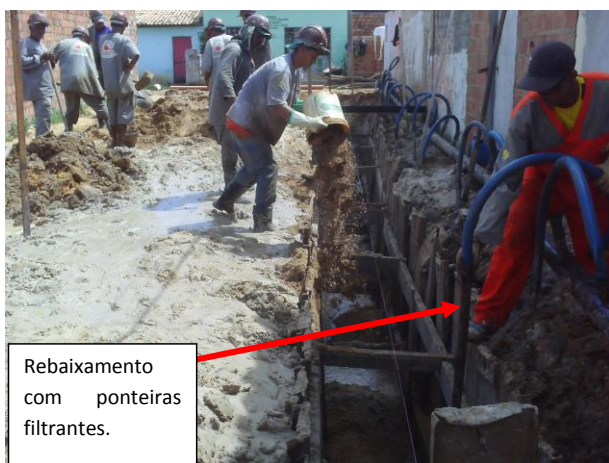
Foto 05 – Vista do Rebaixamento com Ponteiras Filtrantes a vácuo.

O esgotamento de valas ou cavas era feito através de bombas submersíveis ou com utilização de rebaixamento com ponteiras filtrantes a vácuo conforme a Figura 05.

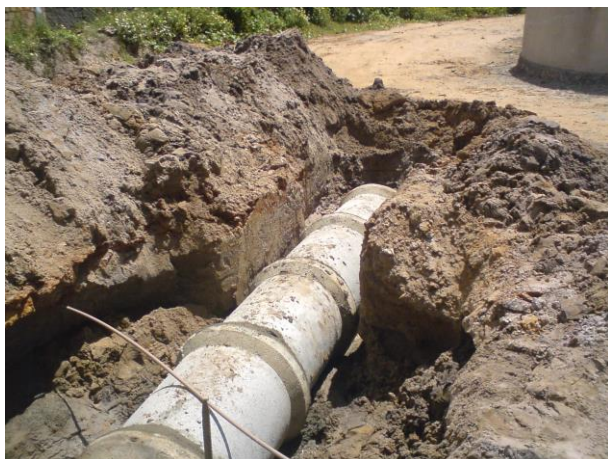
Foto 06 – Vista de trecho de drenagem Pluvial em execução

Para a drenagem de águas pluviais, eram utilizados tubos de concreto simples ou armado classe CA-1, de seção circular, tipo ponta e bolsa para junta de argamassa de primeira qualidade (figura 06).

O rejunte das juntas dos tubos ponta e bolsa era executada com argamassa de cimento e areia no traço 1:3. Externamente a argamassa era respaldada com uma inclinação de 45° sobre a superfície do tubo.

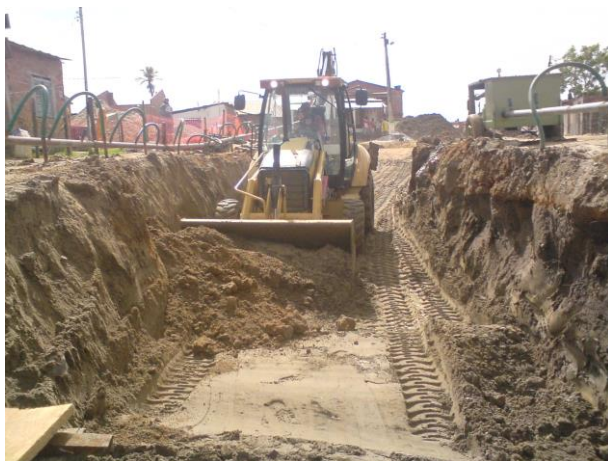
Foto 07 – Vista de escavação mecanizada para execução de galeria celular simples.

Todo o processo que antecede seu assentamento é igual para os casos de rede de esgoto e drenagem. Deve ser feita a escavação, regularização de solo, bombeamento e rebaixamento do lençol freático quando necessário e escoramento de vala (Figura 07).

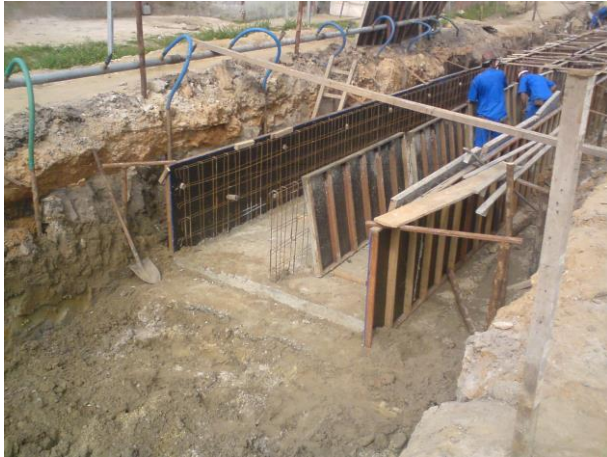
Foto 08 – Vista da execução de forma e armação para galeria celular dupla.

As galerias celulares simples ou duplas eram moldadas “in loco” ou com peças pré-moldadas, obedecendo ao projeto nas dimensões de 1,00 x 2,00 x 1,00m para as duplas e 1,00 x 1,00 x 1,00m para as simples, ver figura 08 e 09.

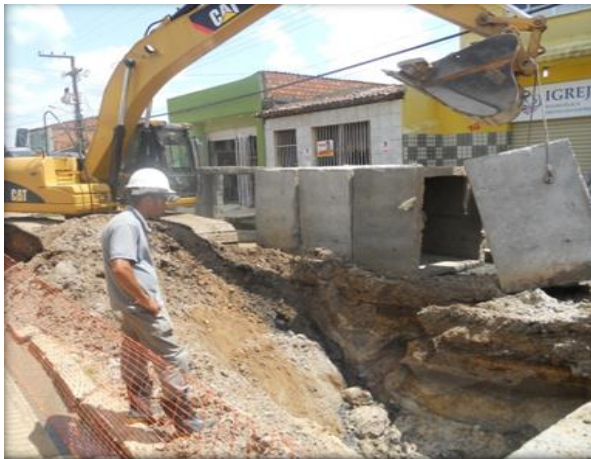
Foto 09 – Vista de galeria celular simples.

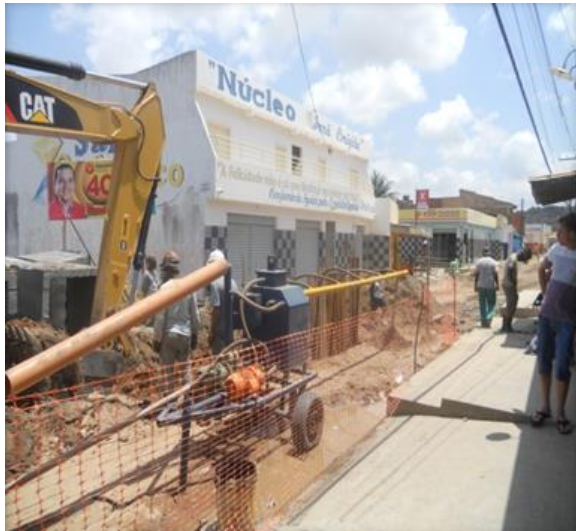
Foto 10 – Execução de Macro-Drenagem.

Quando eram utilizados conjuntos pré-moldados, após o assentamento das placas, as mesmas eram unidas utilizando rejunte de argamassa de concreto, após a secagem do mesmo suas juntas eram impermeabilizadas com neutrol e aplicado manta asfáltica nas laterais e na tampa. Esta por sua vez também é pré-molda de concreto armado (Figuras 10 e 11).

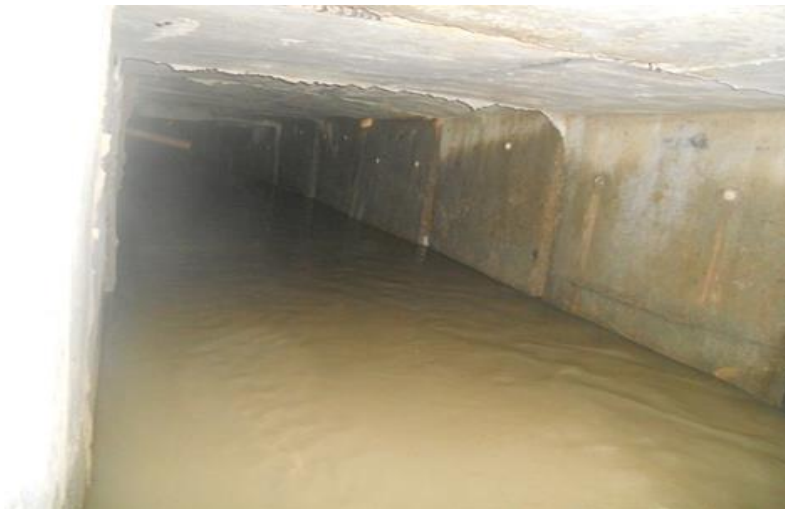
Foto 11 – Vista interna do canal de macro-drenagem em funcionamento.

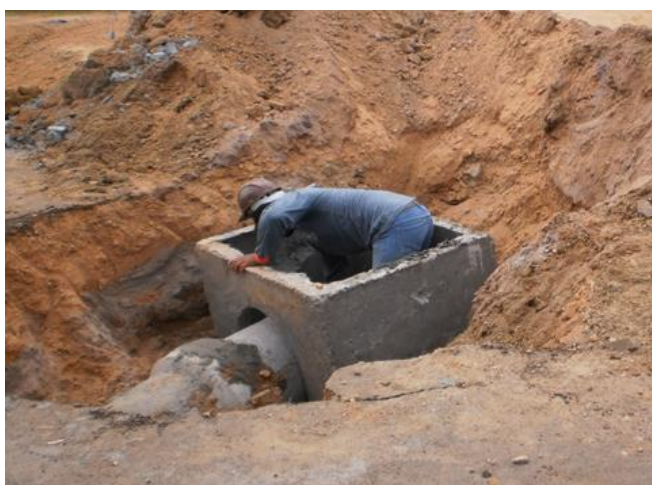
Foto 12 – Vista da execução poço de visita para drenagem pluvial.

As dimensões internas dos poços de visita são especificadas em projeto. Eles são embasados em concreto simples sobre lastro de brita com espessura de 0,20m quando construído na faixa de rolamento e 0,15m quando construído na faixa do passeio.

As paredes dos poços de visita para drenagem pluvial são construídas com tijolos de barro prensados maciços, revestidos com argamassa de cimento e sua tampa é de concreto armado, ou podendo ser ele feito pré-moldado e assentado “in-locco”, conforme Figuras 12 e 13.

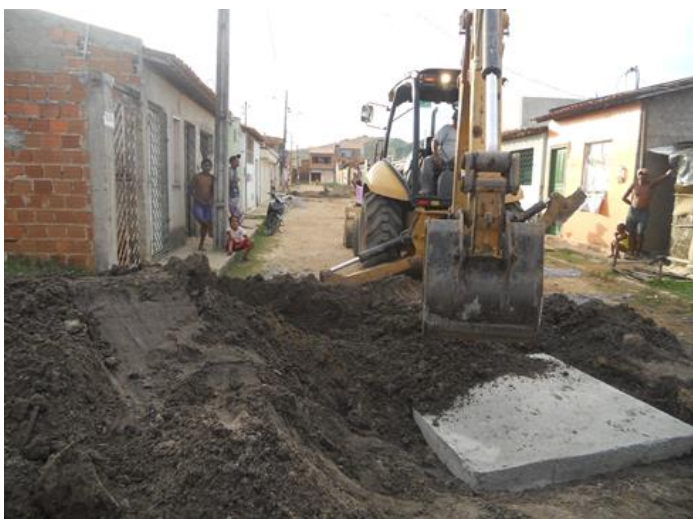
Foto 13 – Poço de Visita para drenagem pluvial.

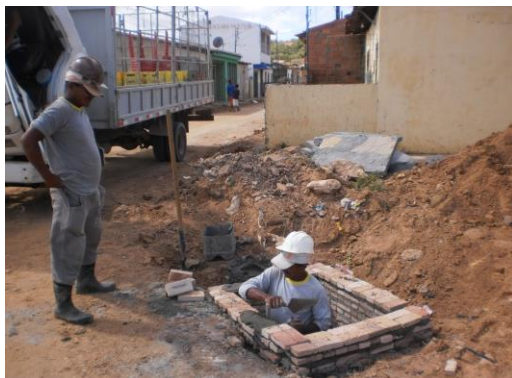
Foto 14 – Execução de boca de lobo.

São executadas em função da vazão de chegada no ponto de coleta, as bocas de lobo são simples, com grelha de concreto especificada em projeto, ver figuras 14 e 15.

- a) Escavação e remoção de material existente de maneira a acomodar a boca de lobo;
- b) Compactação da superfície e regularização com base de concreto simples com espessura de 10cm;

c) Execução de paredes em alvenaria de tijolos maciços, assentados com argamassa e conectados à rede coletora ajustando o tubo de entrada ou saída à alvenaria executada;

d) Execução de cinta superior em concreto simples e revestimento com argamassa de cimento e areia no traço 1:3 após aplicação de chapisco no traço 1:3 (cimento e areia);

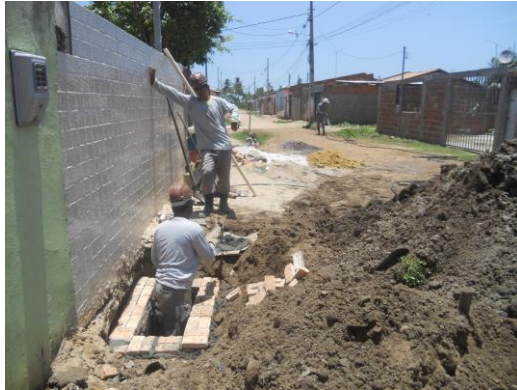
Foto 15 – Execução de boca de lobo.

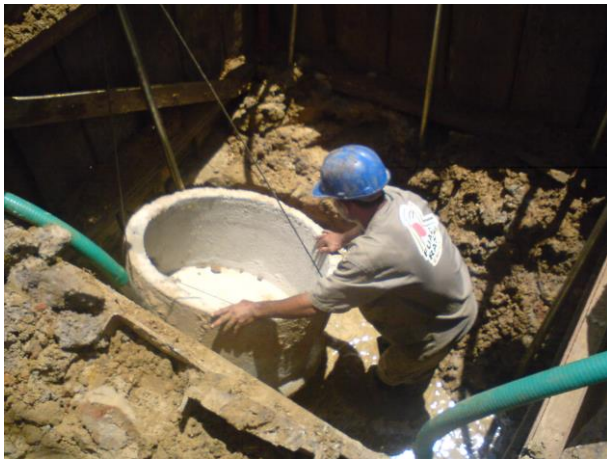
Foto 16 – Assentamento de Poço de Visita para rede de esgoto sanitário.

São assentados anéis de concreto armados nos diâmetros especificados em projeto, onde deve ser mantida a verticalidades dos anéis. Os anéis ou aduelas de fundo rompido para receber a tubulação, tiveram sua armadura recomposta e reforçada em torno da tubulação (Figuras 16 e 17).

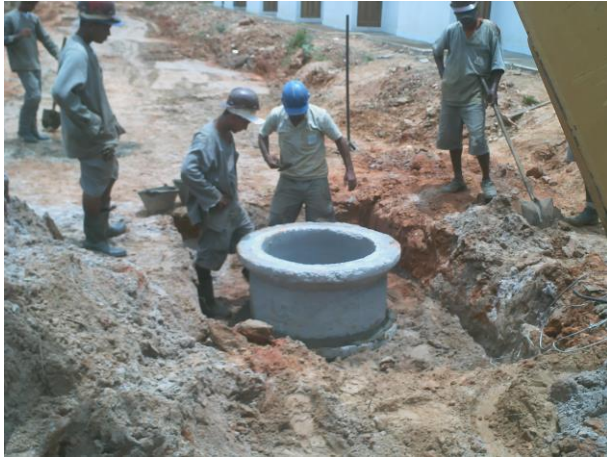
Foto 17 – Assentamento de Poço de Visita para rede de esgoto sanitário.

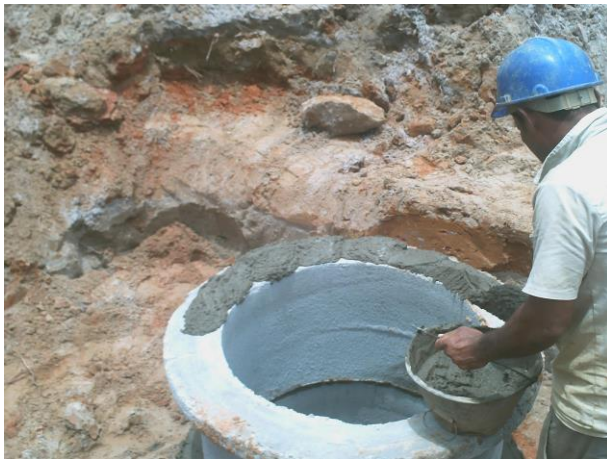
Foto 18 - Preparação para o assentamento do tampão.

O tampão de ferro fundido foi assentado com a base do caixilho diretamente sobre a laje excêntrica, ou anel pré-moldado (Figuras 18 e 19).

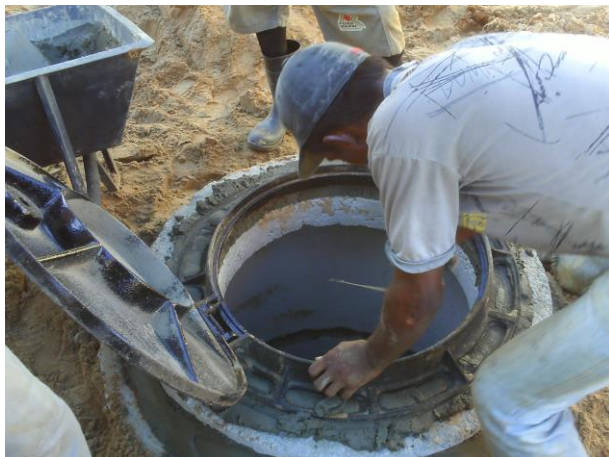
Foto 19 - Assentamento do tampão de ferro fundido.

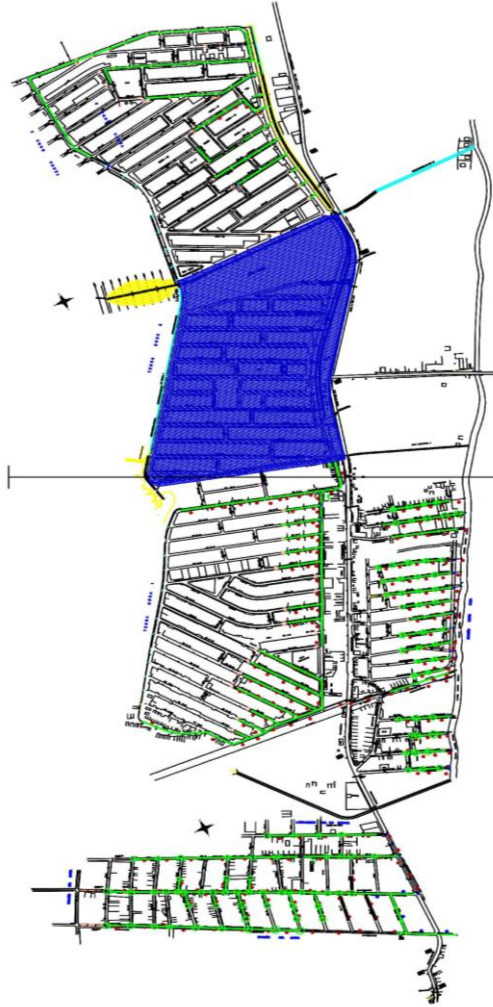
**ANEXO 01**

MICRO E MACRO DRENAGEM NO BAIRRO SANTA MARIA - ARACAJU-SE  
MAPA DE ACOMPANHAMENTO DOS TRECHOS EXECUTADOS

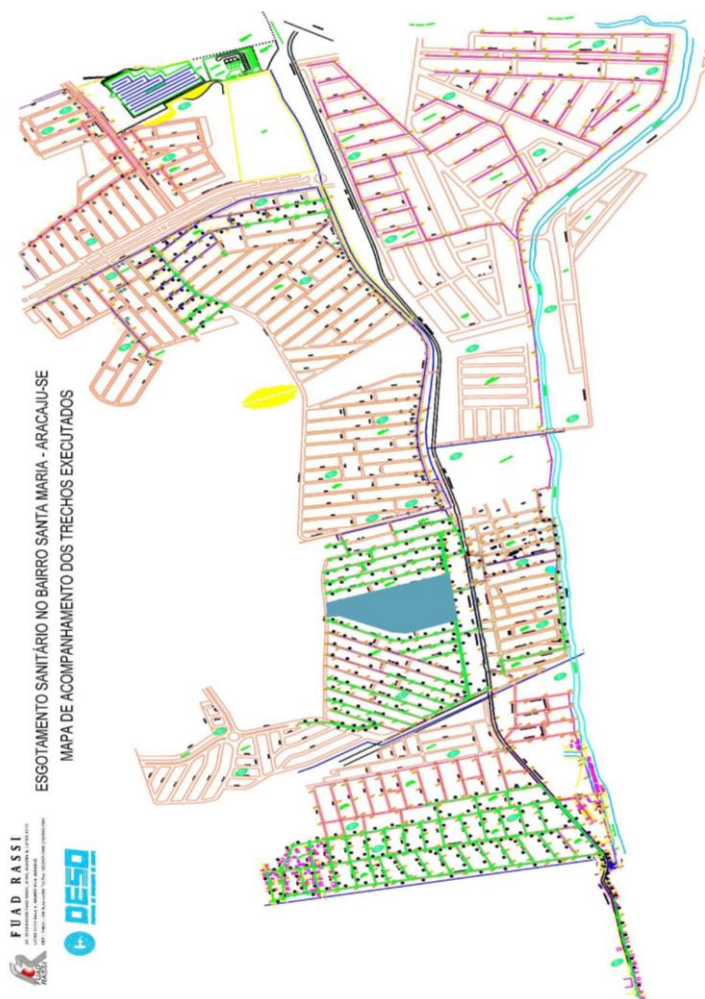
## ANEXO 02

### PROJETO DE REDE DE ESGOTO SANITÁRIO ACOMPANHAMENTO DE EXECUÇÃO DE SERVIÇOS

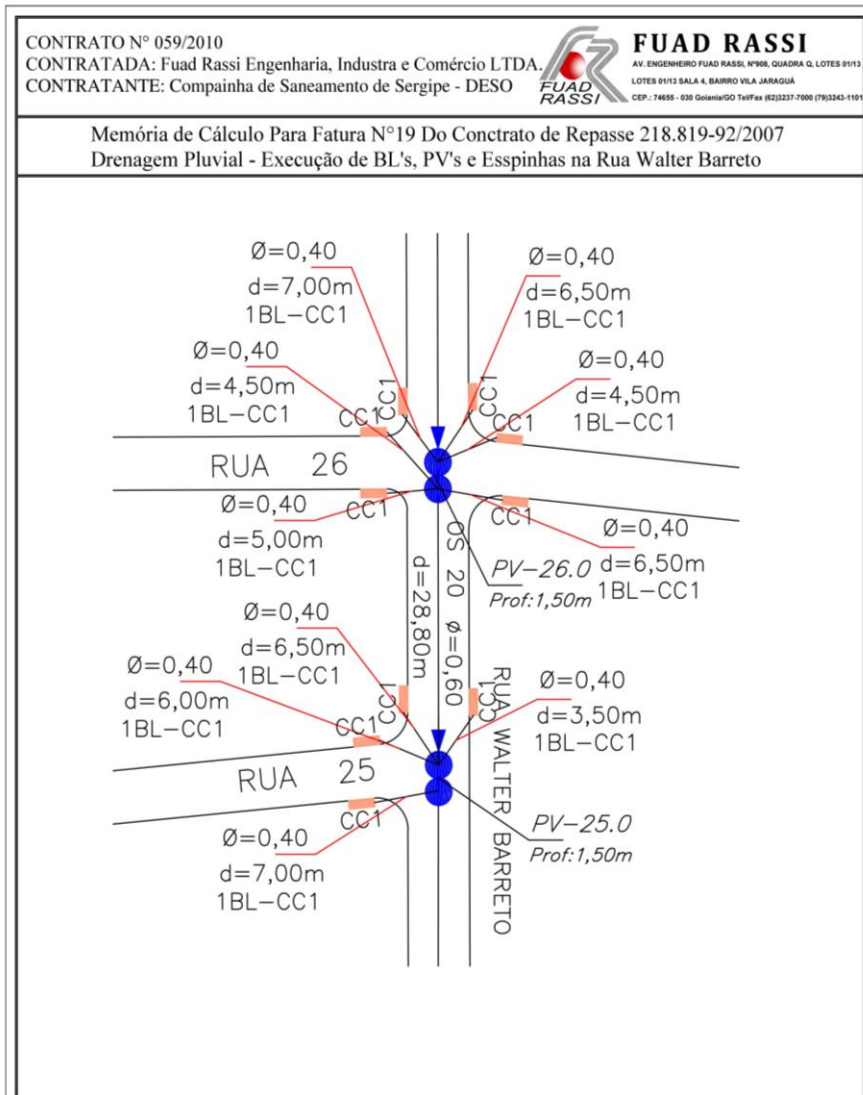
**CADASTRO DE DRENAGEM PLUVIAL**

**BAIRRO SANTA MARIA EM ARACAJU-SE.**

Os trechos de galerias pluviais executados foram cadastrados obedecendo aos seguintes itens:(VER ANEXO 03)

- a) Localização de poços de visita,
- b) Localização de galerias,
- c) Cotas de nivelamento das tampas dos poços de visita e caixas,
- d) Cotas de fundo de poços de visita e caixas, e das entradas e saídas das galerias quando estas não forem iguais aquelas,
- e) Sentido do escoamento,
- f) Distância entre os poços de visita e/ou caixas,
- g) Declividade das galerias.

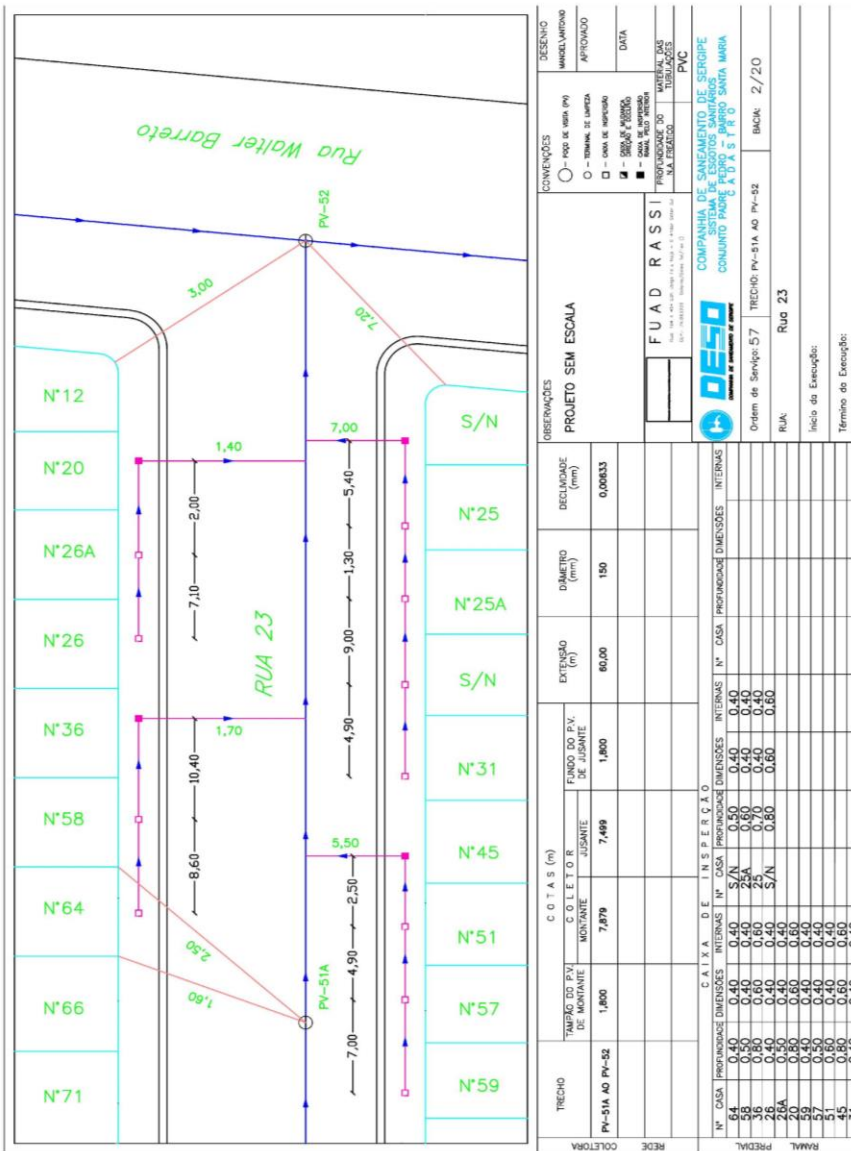
ANEXO 04

CADASTRO DE REDE DE ESGOTO SANITÁRIO

BAIRRO SANTA MARIA EM ARACAJU-SE.

Toda a rede coletora deve ser cadastrada seguindo os seguintes itens:(VER ANEXO 04)

- a) Localização de poços de visita, terminais de limpeza e caixas;
- b) Cotas de nivelamento das tampas dos poços de visita;
- c) Cotas de fundo de poços de visita, caixas de passagem e das entradas e saídas das redes coletoras quando estas não forem iguais aquelas;
- d) Diâmetro dos coletores;
- e) Distância entre os poços e/ou caixas e/ou pontos de inflexão;
