**RELATÓRIO DE ESTÁGIO SUPERVISIONADO
REALIZADA NA EMPRESA UNIÃO CONSTRUÇÕES**

Relatório apresentado à Universidade Tiradentes como um dos pré-requisitos para a obtenção do grau de bacharel em Engenharia Civil.

O estágio supervisionado foi desenvolvido na obra Prestige Residence da Construtora União, sendo a fundação de um prédio residencial, localizado na cidade de Aracaju, SE.

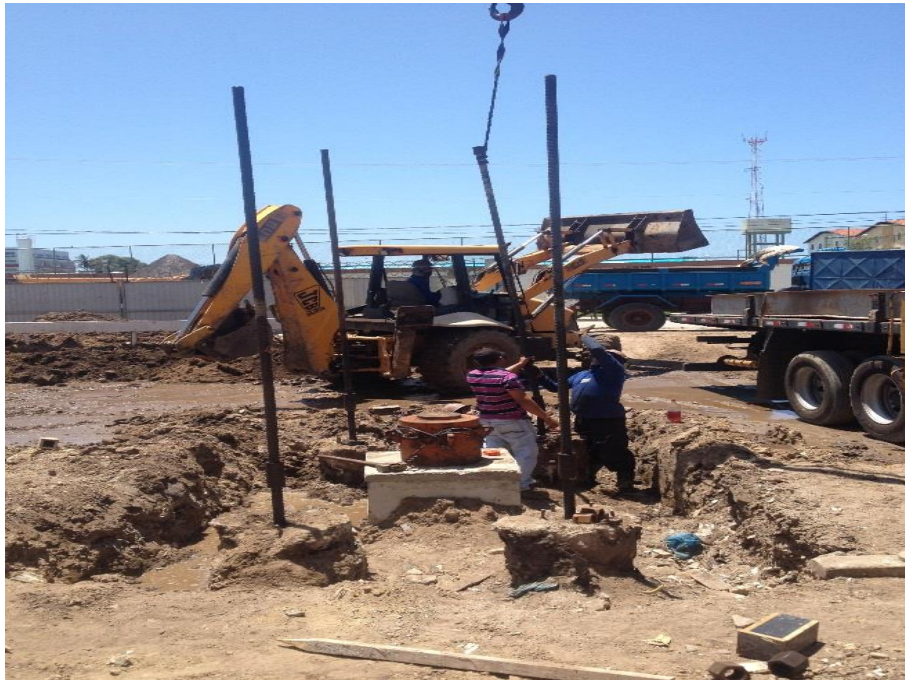
- Escritório: leitura de projetos elétricos, hidráulicos, estrutural, arquitetônico, fundação e sondagem;
- Locação de Obra: acompanhamento do início da obra, serviços preliminares, limpeza do terreno, terraplanagem do terreno, corte, aterro, instalação de um padrão trifásico, gabarito da obra e marcação das estacas (figuras 3,4 e 5);

Figura 03: Limpeza do terreno

Inicialmente o terreno foi cortado 0,50cm em relação ao nível natural, com isso, economizamos no consumo de concreto para as estacas, escavações não muito profundas para os blocos de coroamento. Esse corte foi feito com auxílio da retroescavadeira, pertence a terceirizada. A perfuração das estacas também foi mecanizada, feita com a perfuratriz. Máquina locada, que pertence a terceirizada AGM.

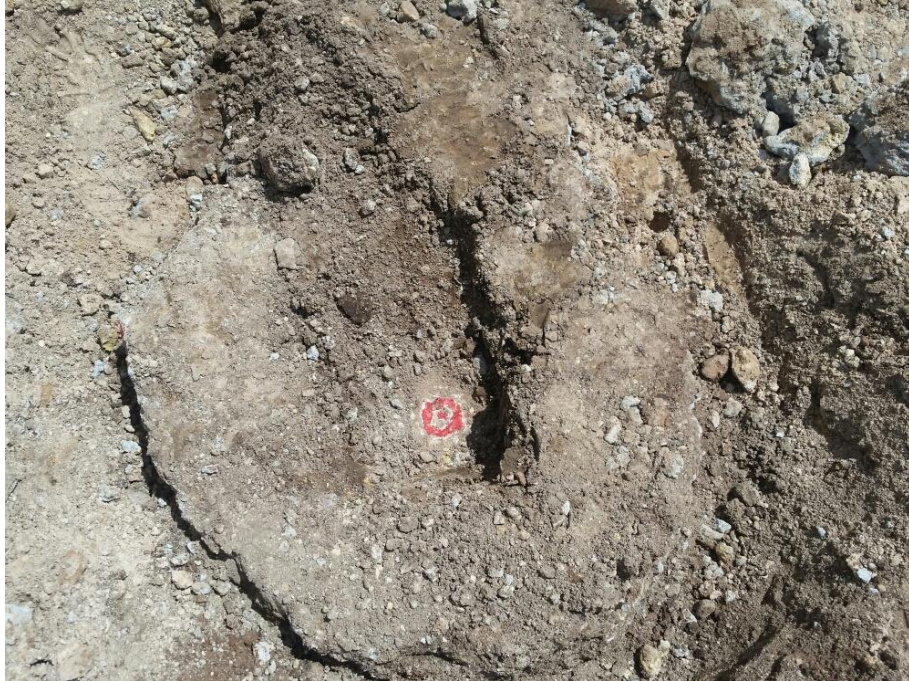
Figura 04 - Locação de estaca

Obra locada seguindo à risca o projeto de locação de obra. Locação feita e conferida pelo mestre da obra, engenheira civil, auxiliar técnico de engenharia e carpinteiro.

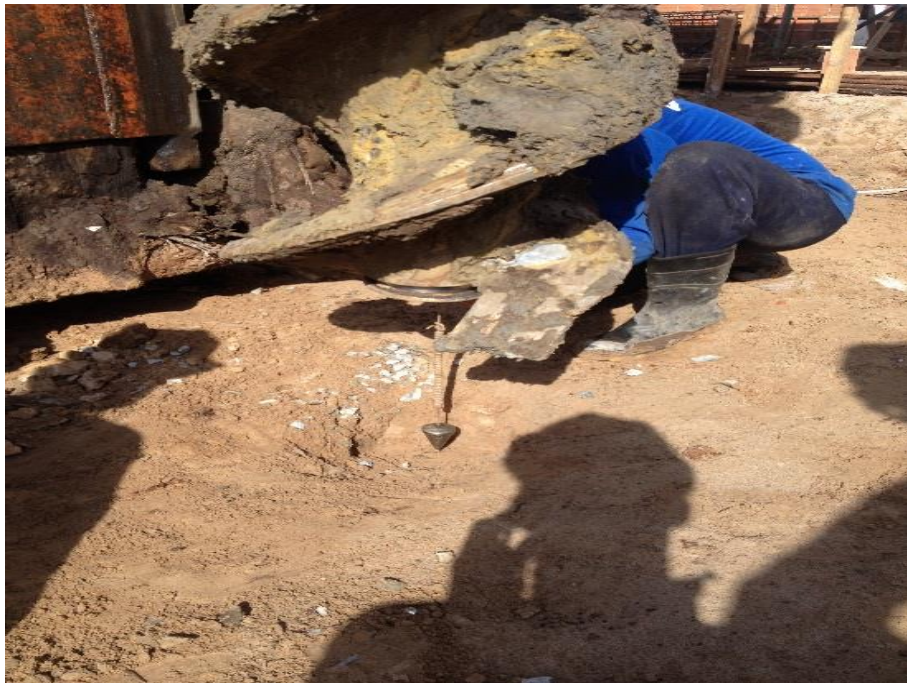
Figura 05: Marcação para perfuração das estacas

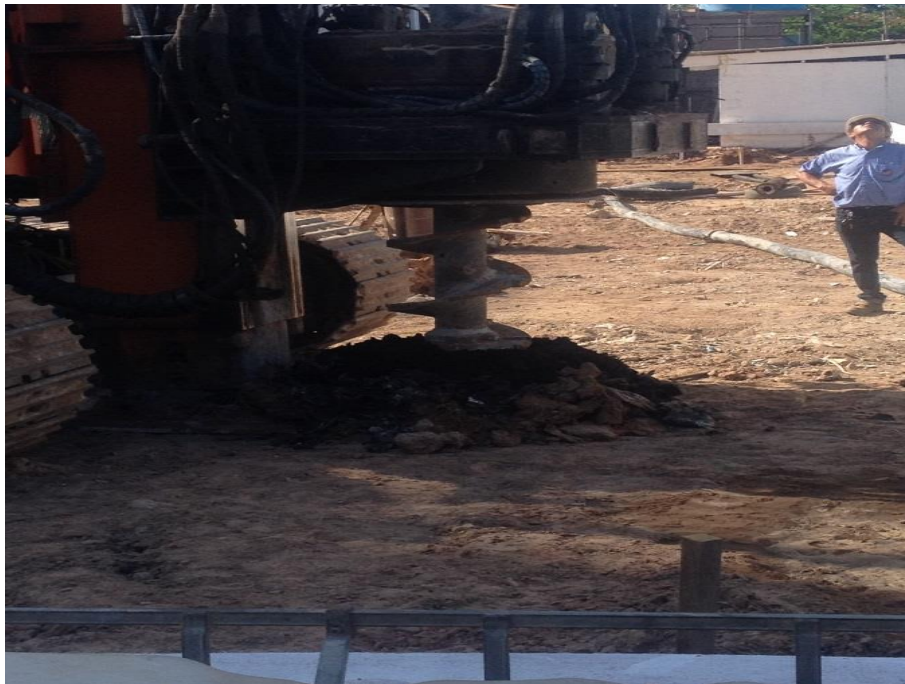
- Acompanhamento de perfuração e concretagem das estacas: ao longo do terreno foram executadas perfurações de diferentes profundidades, de 21m de profundidade no fundo do terreno e de 22m as estacas do meio do terreno e de 24,5 metros as estacas mais a frente do terreno onde o volume de aterro foi menor (figura 6);

Figura 06: Perfuração das estacas

A fundação utilizada na obra foi do tipo hélice contínua, contou-se com 102 estacas, 34 blocos de coroamento (variavam entre duas, três, quatro ou cinco estacas por blocos) e 44 sapatas (área de periferia e desvinculada do corpo de prédio). Foram utilizados trados de 50cm de diâmetro com profundidade entre 21 e 25m, as ferragens das estacas eram de 8m (para estacas dos dois elevadores) e 6m (demais estacas).

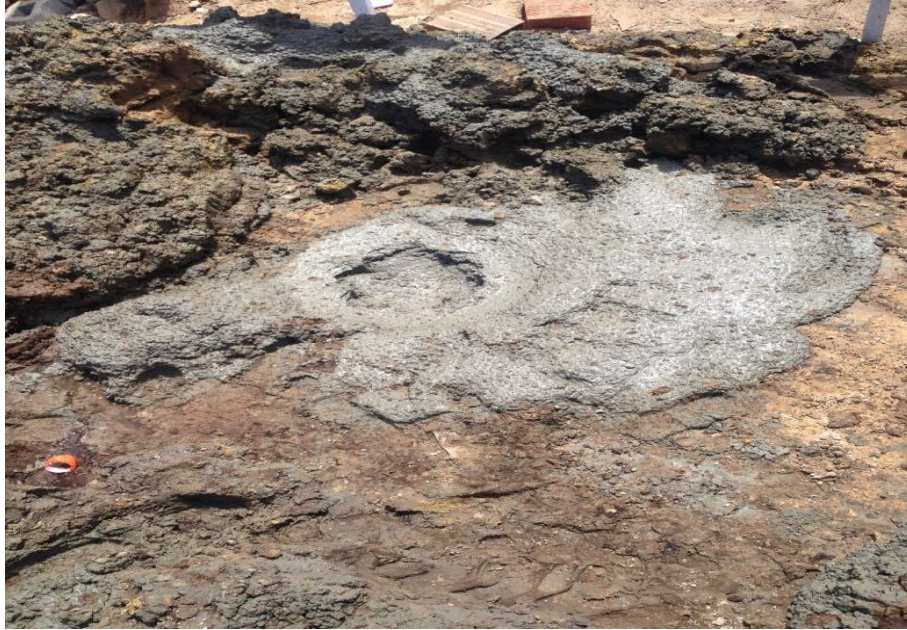
Figura 07: Concretagem das estacas

O concreto que utilizado para concretagem das estacas, sapatas, pilares e blocos de fundações foi fornecido pela concreteira Polimix. As ferragens das estacas, bloco de coroamento, sapatas, pilares, vigas e vigas de travamento foram todas armadas in loco, pelos funcionários da empreiteira SMGS. As estacas continham estribos na sua armadura espaçados a cada 15cm e os demais (sapatas, pilares e blocos de fundações) variavam muito conforme projeto.

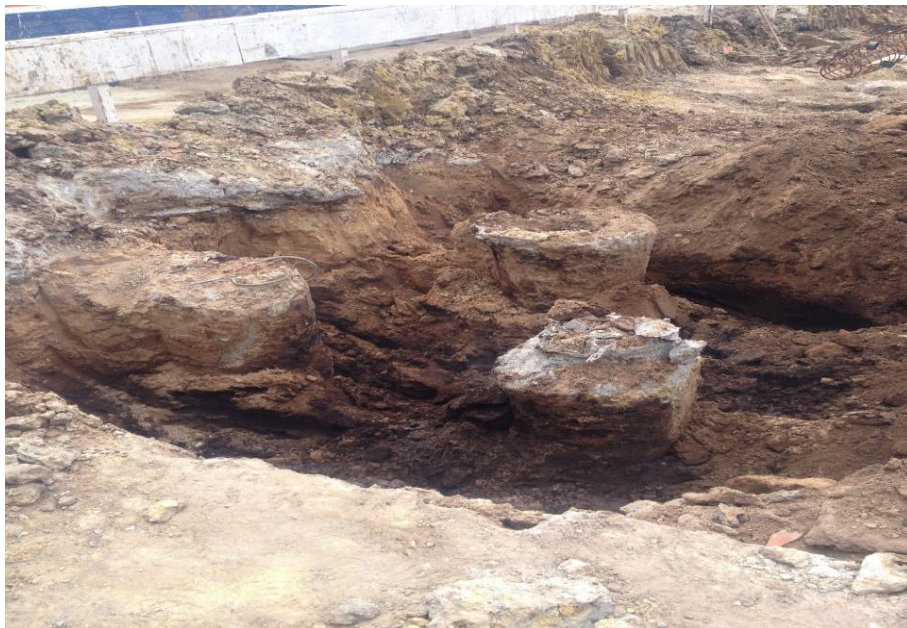
- Execução de fundações: acompanhamento da abertura das estacas, viga de travamento e blocos de coroamento (figura 8 e 9);

Figura 08: Abertura das estacas

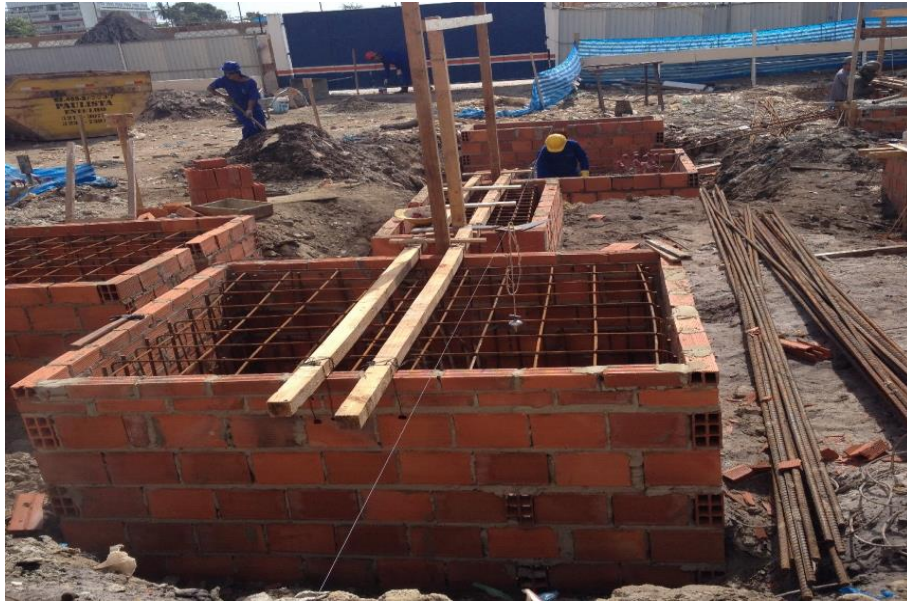
Figura 09: Blocos de coroamento

Os blocos de coroamento foram escavados manualmente, o que de certa forma desacelerou o ritmo da obra, já que, inicialmente, utilizou-se serviços da retroescavadeira para aceleração das escavações. Também, não se contou com número de mão-de-obra adequada a etapa em que a obra se encontrava. Os colaboradores foram chegando aos poucos, portanto, prejudicou o andamento das atividades na obra.

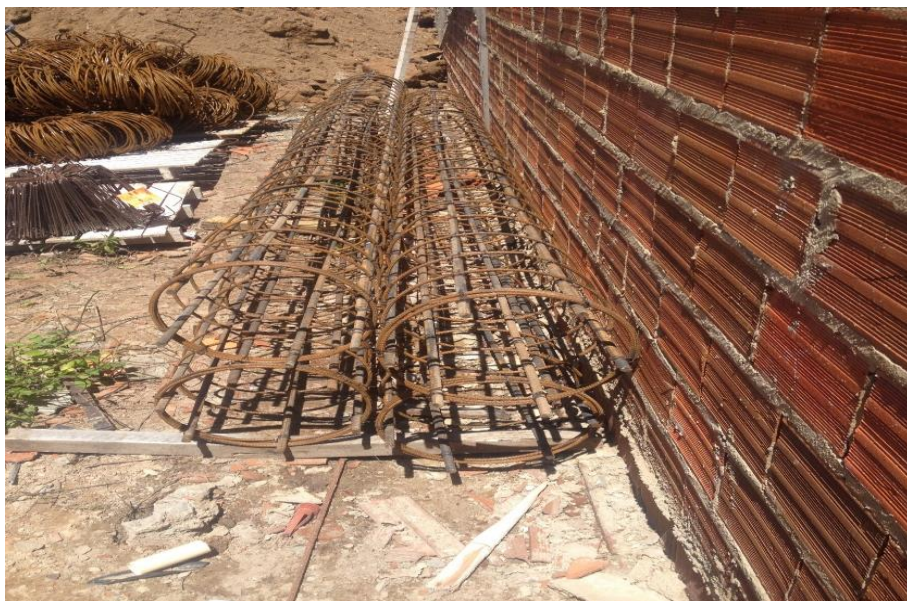
- Execução de ferragens: acompanhamento dos serviços de armação das ferragens, das estacas, vigas de travamento, pilares, sapatas, blocos de coroamento (figura 10 e 11).

Figura 10: Acompanhamento dos serviços de armação das ferragens

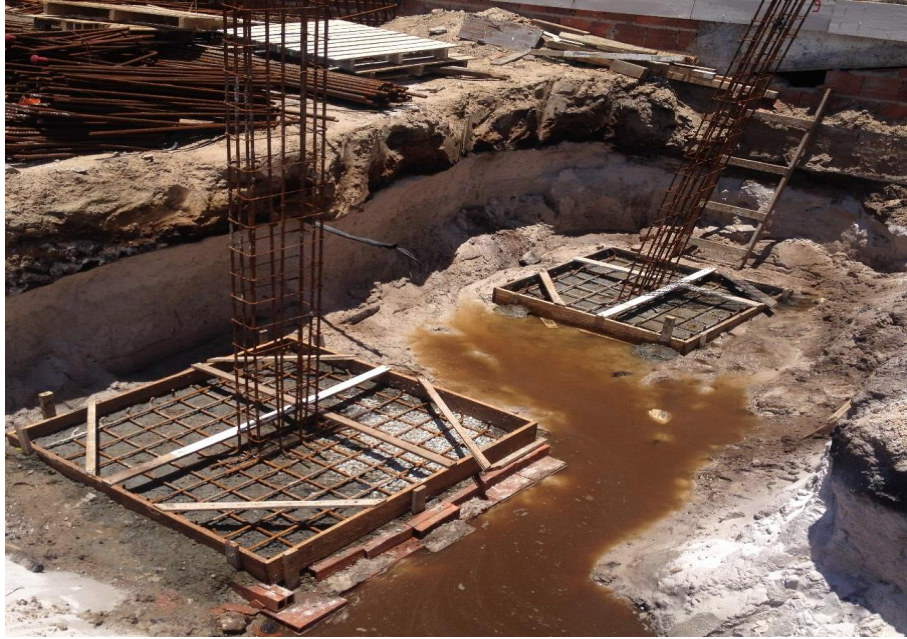
Figura 11: Armação de sapatas e pilares

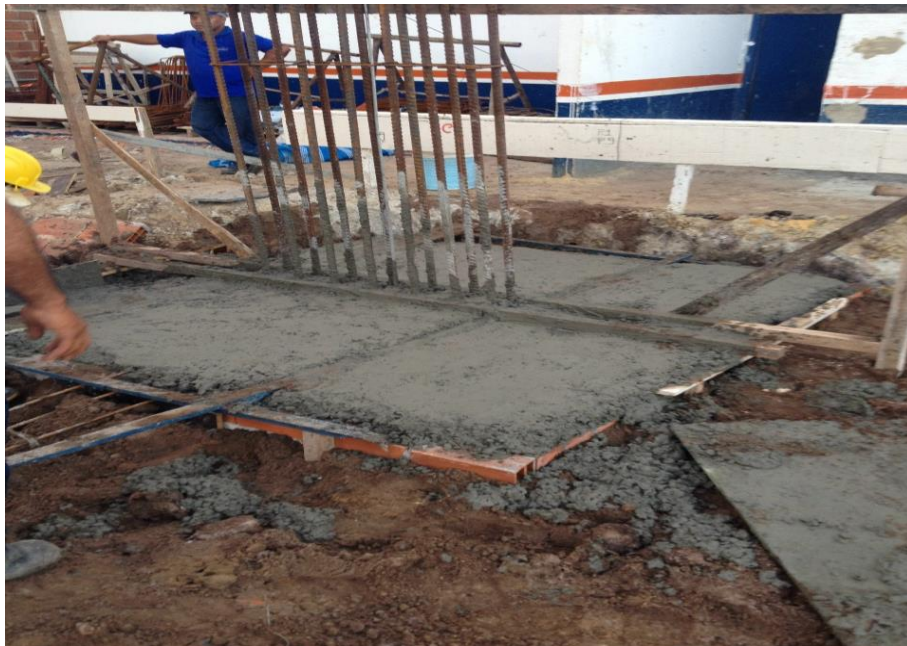
- Concretagem: acompanhamento da concretagem das estacas, blocos de fundação, pilares e sapatas (figura 12 e 13);

Figura 12: Concretagem de blocos

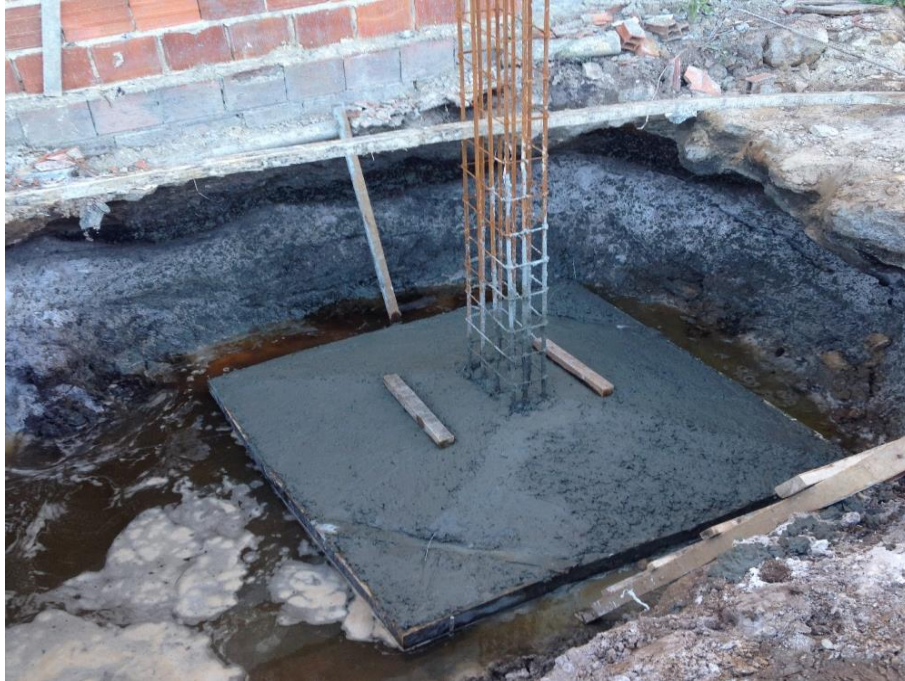
Figura 13: Concretagem de sapata

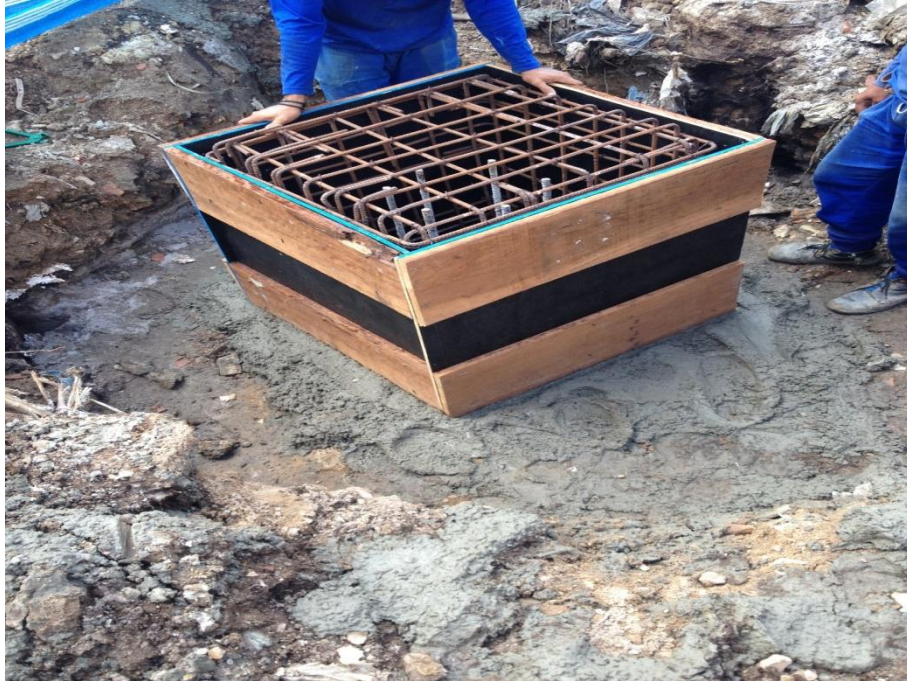
- Ensaio de Carregamento Dinâmico – PDA: é um ensaio não destrutivo e tem como principal objetivo avaliar a capacidade de carga das estacas. Entretanto, durante o ensaio foi possível avaliar outros parâmetros além da capacidade de carga, por exemplo, a energia transferida do equipamento de cravação para a estaca, o deslocamento total da estaca, tensões de compressão, tensões de tração e fator de integridade da estaca. Os ensaios são relativamente rápidos e a maior demanda do tempo está na preparação da estaca para a realização do ensaio e a movimentação do equipamento de cravação dependendo do tipo ou modelo entre uma estaca e outra. O equipamento PDA adquire os dados através do impacto de algum sistema de cravação geralmente em alturas crescentes sobre o topo da estaca/ bloco de coroamento. A realização do ensaio requer que seja construído sobre o topo da estaca um bloco de concreto armado com resistência suficiente para resistir aos impactos do pilão sobre o mesmo. Estes devem estar apurados e

centralizados ao eixo da estaca para que no ensaio, o golpe do pilão consiga transmitir o impacto de forma uniforme para a estaca. (figuras 14,15 e 16)

Figura 16: Bloco para teste de PDA

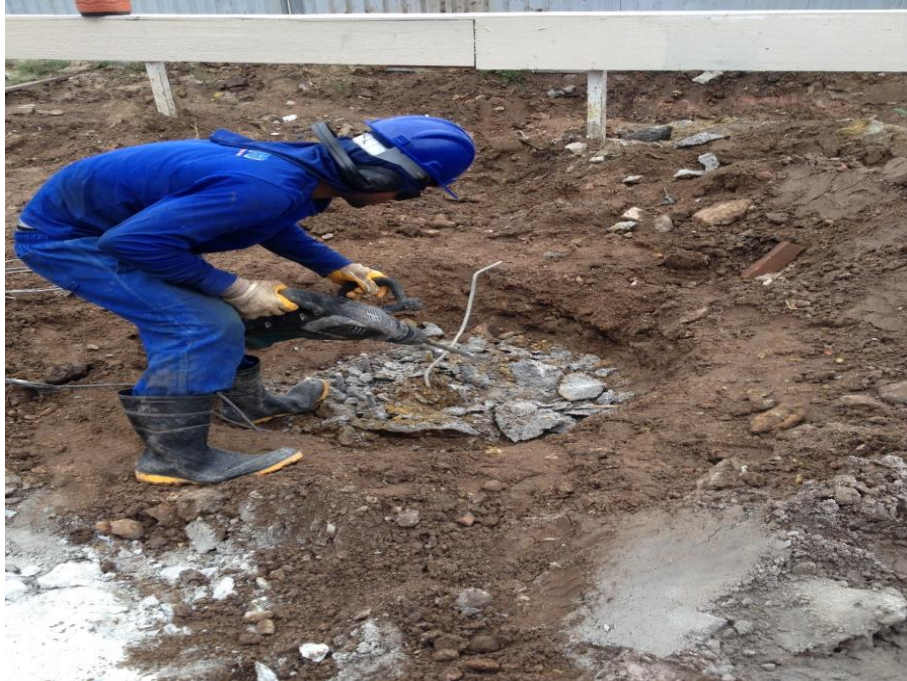
- Ensaio de Integridade – PIT: foi executado fixando-se um acelerômetro na superfície lateral, seguido da aplicação de séries de golpes de um martelo de mão. Antes da realização do teste foi necessário fazer uma preparação das estacas para deixá-las em condições adequadas para obter sinais de boa qualidade. Primeiramente foi feita uma escavação manual para descobrir as estacas. Em seguida as estacas foram arrasadas o suficiente para remover o concreto contaminado por impurezas de baixa qualidade (solo misturado ao concreto e concreto de baixa resistência que não curou), trincas e fissuras, procurando encontrar um concreto de aparência seca, uniforme e resistente. Após o arrasamento, a superfície da estaca foi lixada com rebole de pedra para se ter uma superfície lisa e uniforme, obtendo melhor fixação do acelerômetro e poder golpear de forma uniforme com o martelo do PIT (Figuras 17, 18 e 19).

Figura 17: Arrasamento de estaca para teste de PIT

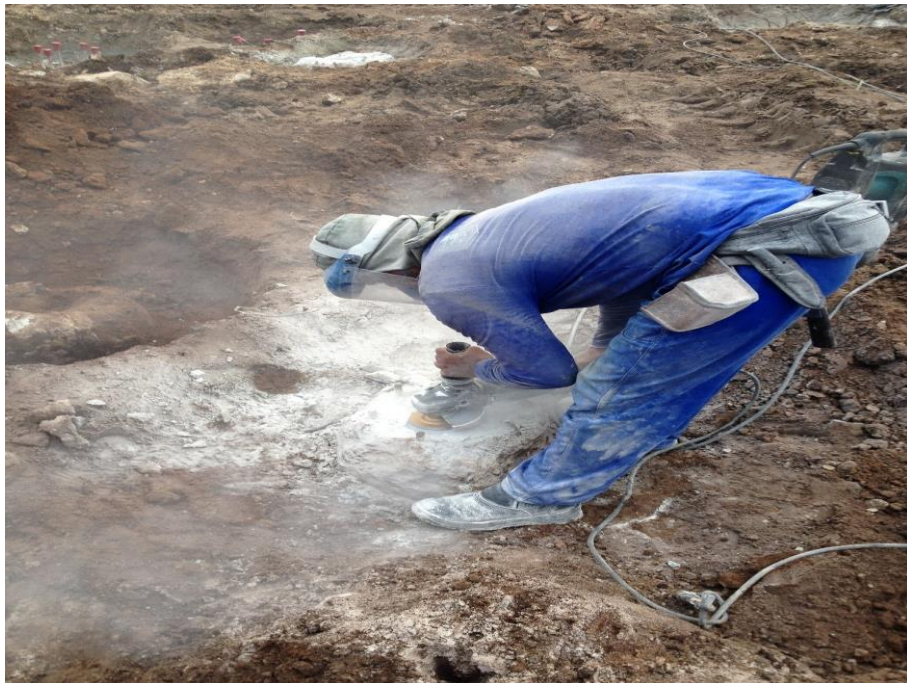
Figura 18: Rebolo de estaca para teste de PIT

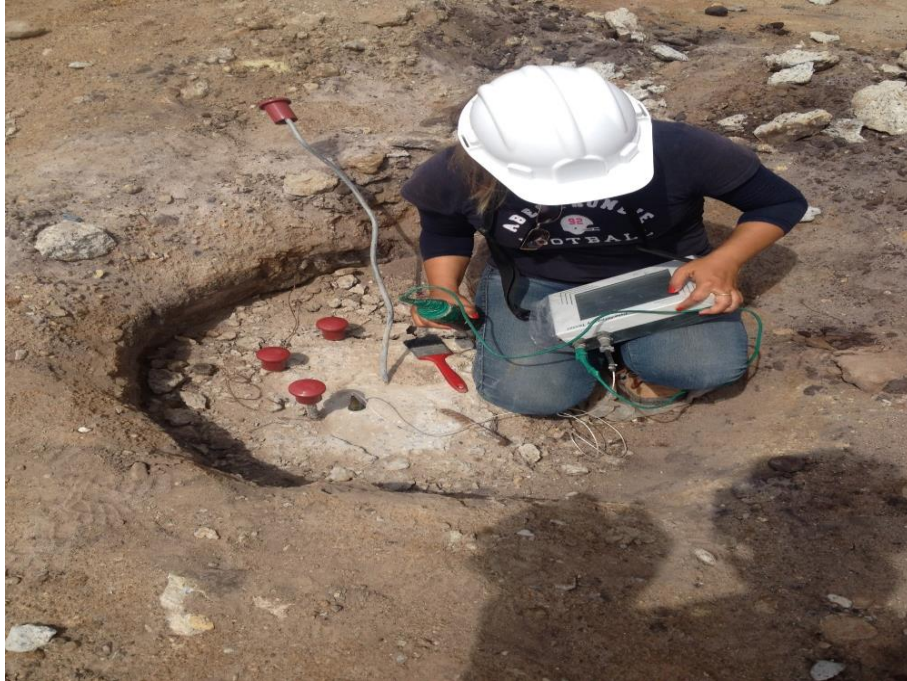
Figura 19: Teste de PIT
