**RELATÓRIO DE ESTÁGIO SUPERVISIONADO EM
ENGENHARIA CIVIL
JOTANUNES CONSTRUTORA**

**ARACAJU - SE
OUTUBRO 2015**

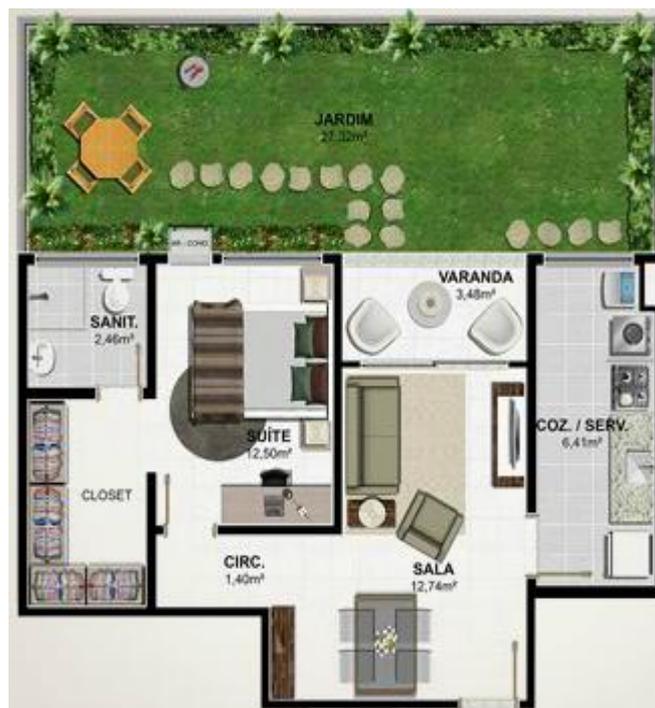
Figura 03: planta do apartamento de 01 quarto com jardim.

O empreendimento será composto por 12 (doze) blocos de apartamentos com térreo + 03 pavimentos, com 06 (seis) apartamentos por andar, totalizando 288 (duzentas e oitenta e oito) unidades habitacionais. O mesmo possui uma imensa área de lazer com várias opções, entre elas: lazer clube, salão de festas infantil com bar, brinquedoteca, cidade da criança, pergolado, 02 praças, campo de futebol, quadra poliesportiva, pista de skate, musculação ao ar livre, fitness, salão de jogos, espaço alongamento, salão de festas adulto com bar, piscina adulto, piscina infantil, deck molhado, bar molhado, biribol, churrasqueira, espaço gourmet, praça das fontes. Possui 5 tipos de plantas: apartamento de 01 quarto com jardim que possui 74m² (figura 03), apartamento de 02 quartos com jardim que possui 94m² (figura 04), apartamento de 03 quartos com jardim que possui 87m² (figura 05), apartamentos de 02 quartos com suíte que possui 57m², e apartamento com 03 quartos com suíte que possui 66m².

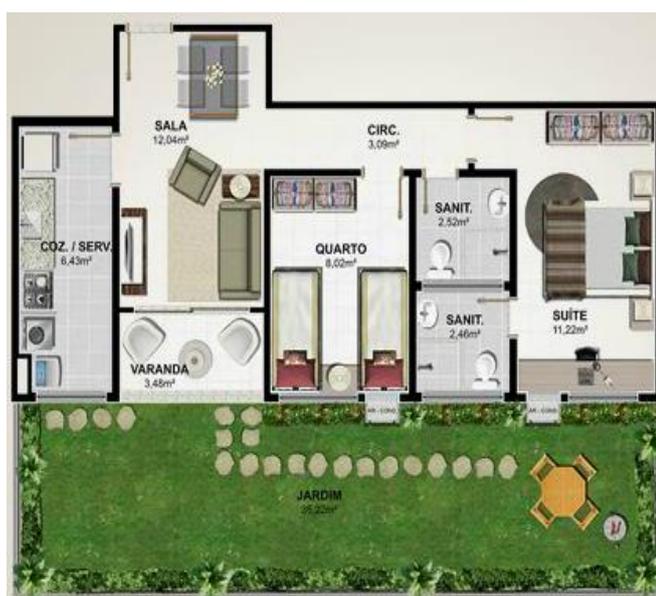
Figura 04: planta do apartamento de 02 quartos com jardim.

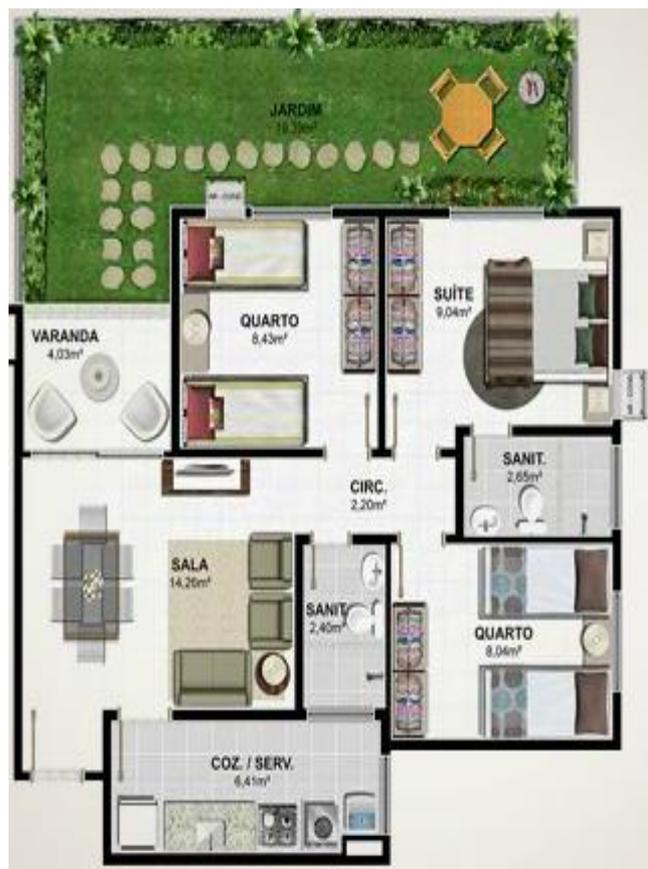
Figura 05: planta do apartamento de 03 quartos com jardim.

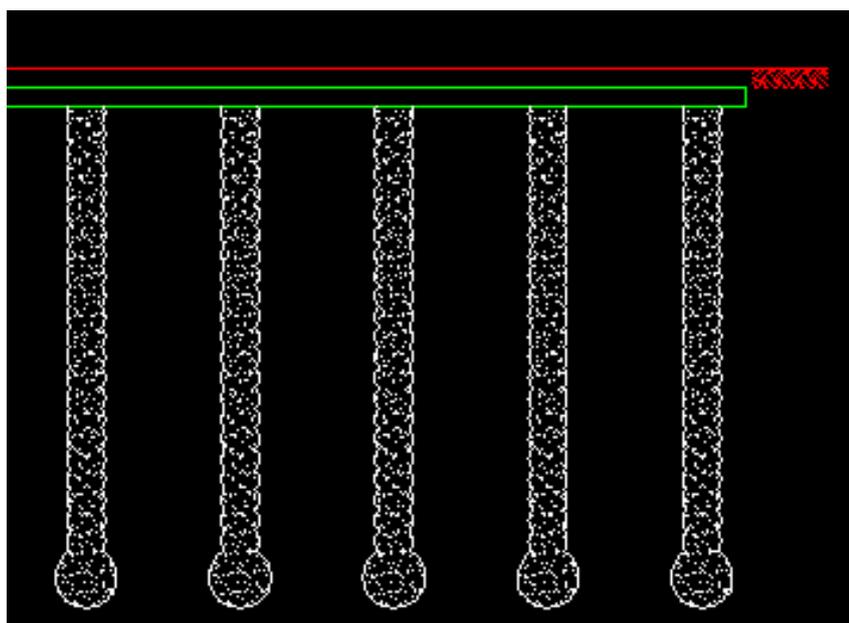
Figura 06: Disposição das estacas de areia e brita após serem cravadas no solo.

Com os resultados do estudo do solo, que é um conjunto natural de partículas minerais, podendo os espaços entre elas (vazios) estarem preenchidos por água e ar, separadamente ou em conjunto, identificou-se que se tratava de um material arenoso com capacidade de carga inferior mínimo necessário para a implantação das estruturas. Assim sendo, num estudo de custo benefícios ficou decidida a realização do melhoramento do solo por meio da cravação de estacas de areia e brita (traço 3:1), ilustradas na figura 06, com $\varnothing 300$ mm e 3 metros de profundidade cada, num total de 30060 perfurações (265 unidades por bloco) com espaçamento entre si de 1,5 metros.

O serviço de melhoramento teve uma produtividade de cerca de 265 estacas em dois dias. Existiu a preocupação de calcular a quantidade e os locais para misturar e estocar o material a ser utilizado. Ao final do serviço iniciou-se a reavaliação da capacidade de carga do solo por meio de outros ensaios de sondagem à percussão, desta vez com dois furos por bloco. Os novos resultados foram enviados ao engenheiro calculista de fundações que emitiu um parecer favorável. Assim sendo foi iniciada a terraplenagem, já que o terreno apresentava locais de pequenos cortes e outros com cota natural abaixo da cota de projeto, tendo lugares que chegou a pegar 2 metros de aterro. Foram analisados materiais de duas jazidas, optando por utilizar o mais argiloso, mas com os últimos 20 cm de um material arenoso.

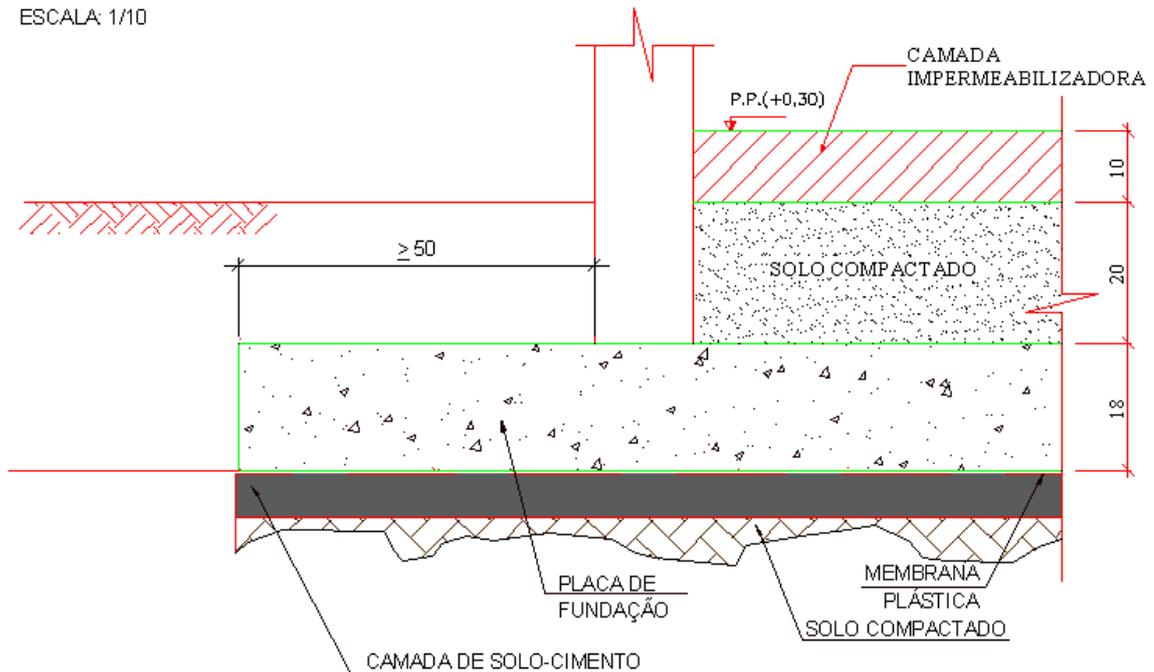
DETALHE 01

A fundação utilizada foi radier, do tipo dieta rasa, executada em concreto armado (30 MPa) com a capacidade de absorver os esforços de compressão, aos momentos provenientes dos pilares diferencialmente carregados e às pressões do lençol freático. O fato de o radier ser uma peça inteiriça pode lhe conferir alta rigidez, que muitas vezes evita grandes recalques diferenciais, outra vantagem é o fácil método construtivo. A composição da fundação foi da seguinte: uma fiada de bloco e outra de calha grauteada no perímetro da placa e abaixo do nível do terreno; uma camada de concreto magro com 5cm e 10MPa para não dispor as armaduras sobre o terreno natural; o radier propriamente dito na espessura de 18cm e com fck de 30MPa com uma característica peculiar de possuir no centro dos vãos dos quartos áreas não armadas, forma a qual o calculista encontrou para reduzir a quantidade de aço utilizada e baratear a fundação; o caixão hidráulico para a passagem das instalações elétricas, telefone, hidráulicas, esgoto, gás e incêndio as quais foram aterradas para receber a camada impermeabilizadora de espessura de 10 cm e fck de 15MPa. Como detalhado na figura 08 abaixo:

Figura 08: Detalhamento final das estacas de melhoria do solo mais os elementos constituintes da fundação radier.

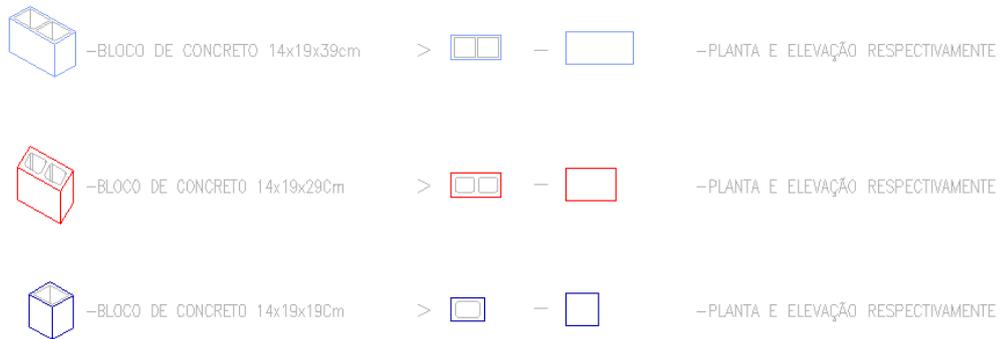
Figura 09: Projeto de alvenaria que especifica alguns materiais usados nesse serviço e como estes estão representados nos projetos de paginação.

Na medida em que as fundações foram sendo concluídas, outro serviço acompanhado durante o período de estágio foi o de alvenaria estrutural em bloco de concreto. Método racionalizado de construir, pois existe um projeto de paginação que especifica o tipo, a quantidade de blocos utilizados em cada parede, as passagens de eletrodutos e ramais de água e pontos de caixinhas elétricas, como mostram as figuras 03 e 04. Foi possível analisar de perto a rastreabilidade dos blocos de concreto que deveriam ter no mínimo 4,5MPa de resistência cada. Os lotes foram separados em grupos de 20000 unidades como especifica o procedimento da empresa, entregues palletizados e ensaiados tanto à compressão axial como no ensaio de prisma.

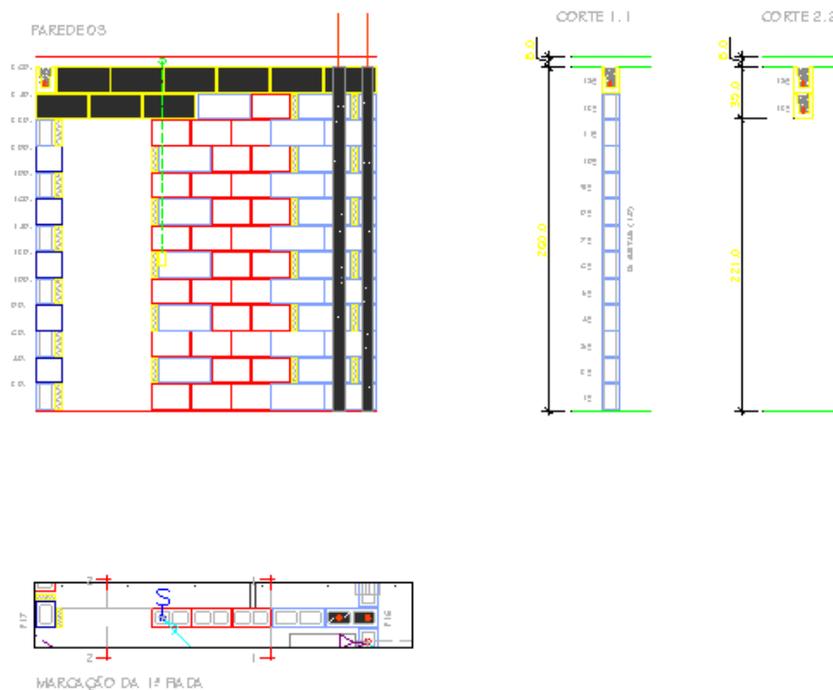
Figura 10: Exemplo de paginação de modulação da alvenaria.

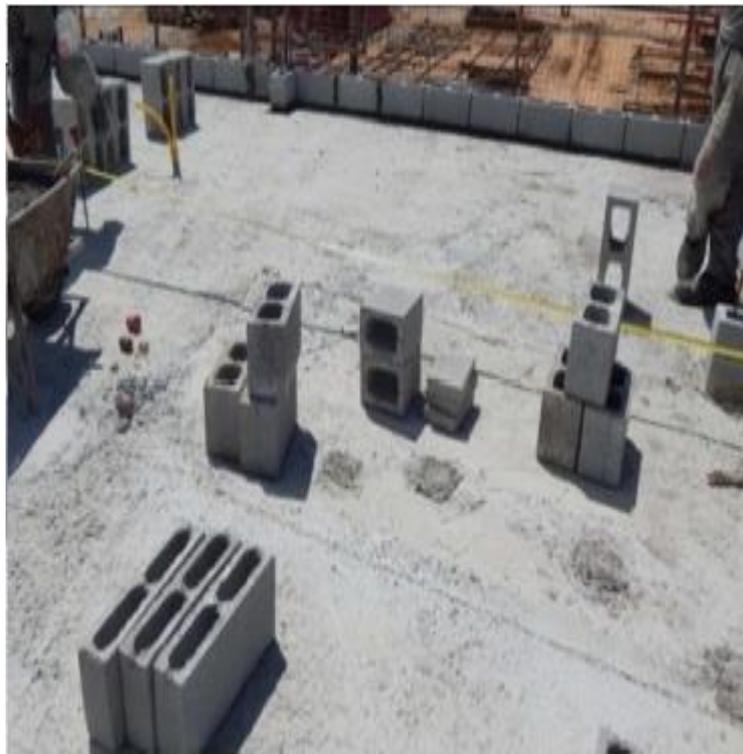
Figura 11: Marcação da alvenaria, primeira fiada de bloco.

Para uma melhor produtividade e qualidade do serviço, as equipes de marcação da primeira fiada (figura 11) e de elevação da alvenaria (figura 12) eram distintas. Com a fundação concluída, dava-se início a marcação com os eixos já transferidos, as armaduras dos pilares já posicionadas e conferidas conforme projeto e o local abastecido de blocos e argamassa. A marcação deveria ser executada obedecendo aos alinhamentos das paredes, espessura das juntas, nivelamento dos blocos, esquadro dos ambientes e abertura dos vãos.

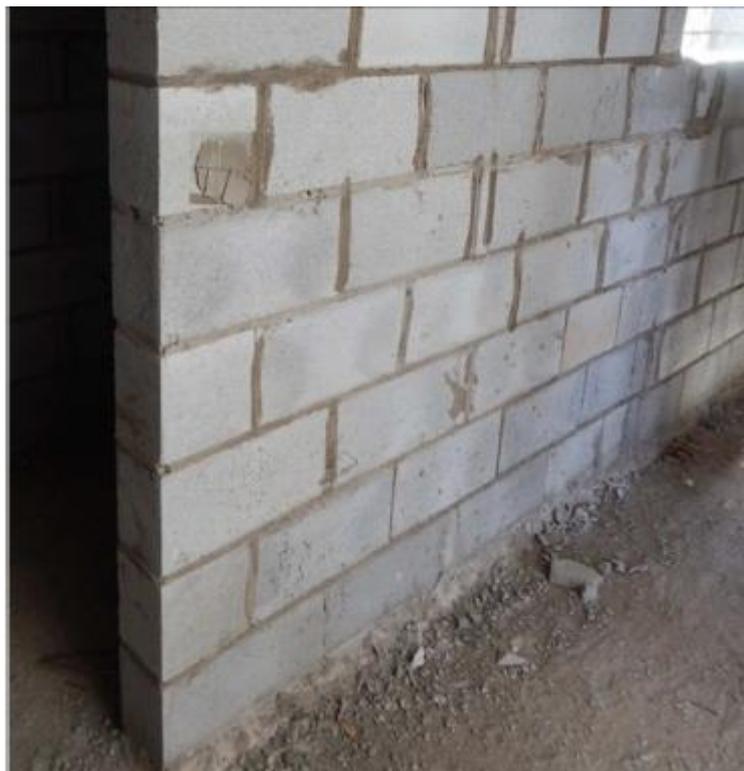
Figura 12: Elevação da alvenaria.

A equipe de elevação entrava posteriormente para dar cumprimento a uma alvenaria nivelada, aprumada, no esquadro, com vãos obedecidos e com os pilares, vergas e contravergas grauteados. Em paralelo com os eletricitas responsáveis por passarem os eletrodutos na parede e os encanadores por passarem os ramais nas calhas. Só depois da conferência e correção, caso necessário, o pedreiro estava apto a iniciar outro apartamento.

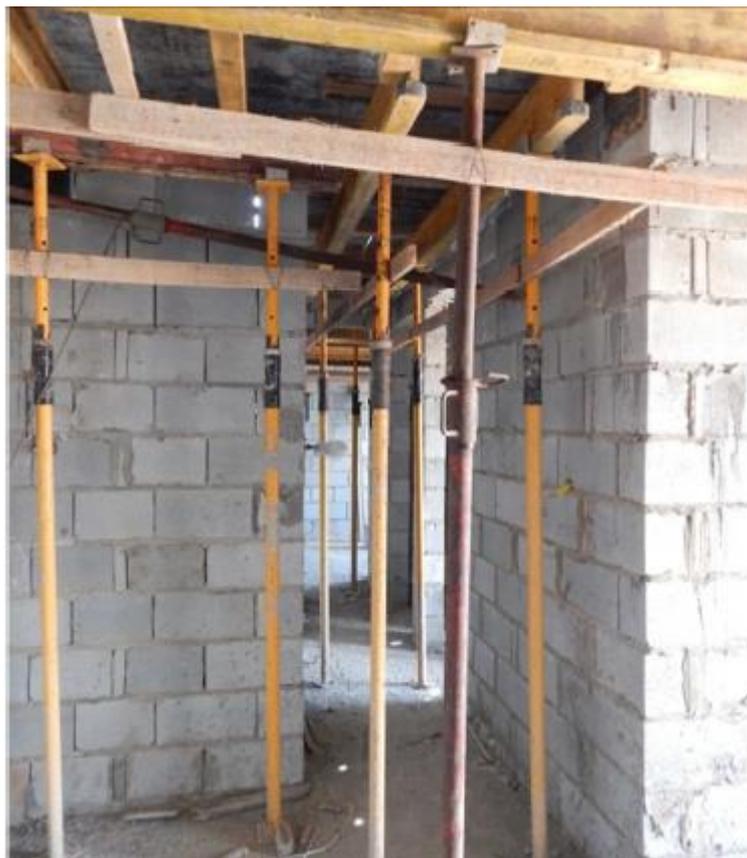
Figura 13: Escoramento metálico

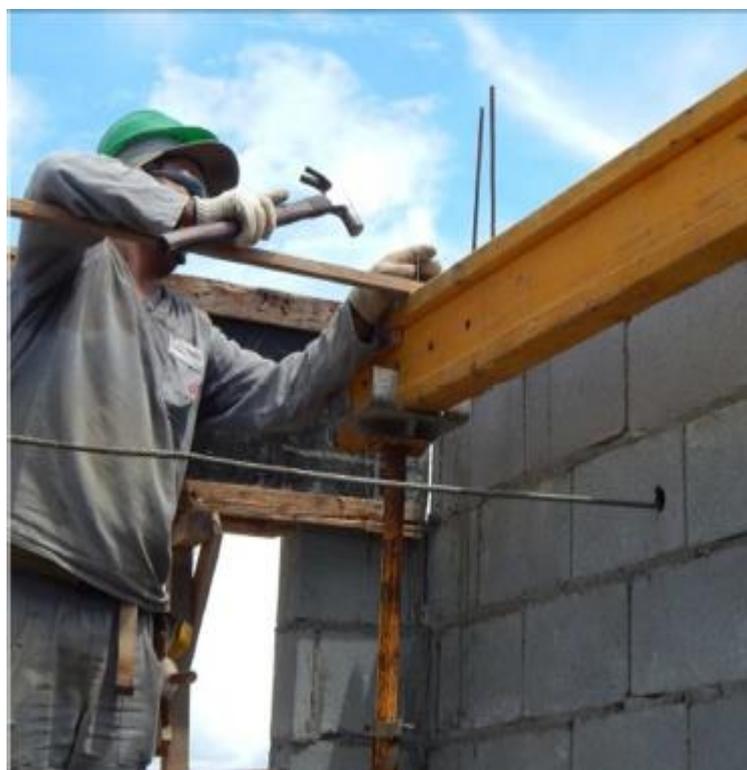
Figura 14: Montagem das fôrmas.

Na montagem das lajes havia uma sequência lógica de serviços: a carpintaria escorava e montava as fôrmas (figura 14) liberando campo para a equipe de armação que montava a malha positiva (figura 09) dando condições para eletricitas e encanadores montarem suas instalações e assim os armadores retornarem para executar a malha negativa e fazer a limpeza da laje antes da concretagem.

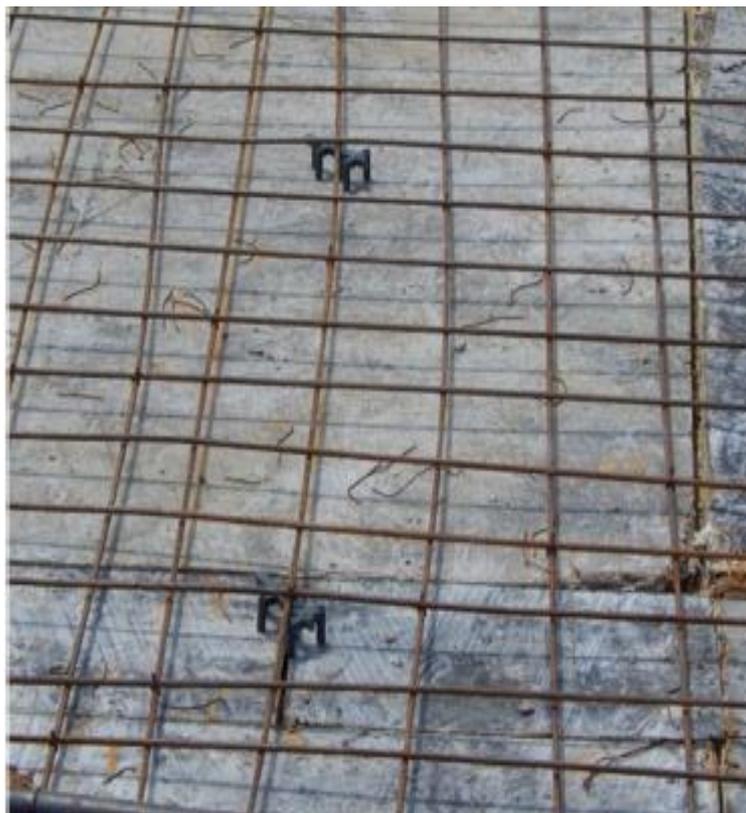
Figura 15: Armação positiva.

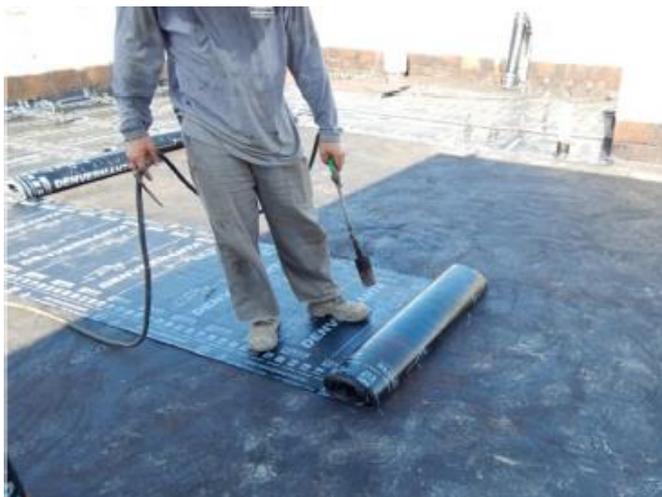
Figura 16: Manta Asfáltica.

A manta asfáltica (figura 16) foi alinhada de acordo com o enquadramento da área, procurando iniciar a colagem no sentido dos ralos para as cotas mais elevadas. Foi utilizado maçarico para proceder à aderência total da manta asfáltica. Nas emendas das mantas foi posta sobreposição de, no mínimo, 10 cm. Estas emendas receberam bi selamento proporcionando uma vedação perfeita.

Após a colocação da manta, foi feito o teste de estanqueidade por, no mínimo 24 horas. Após a verificação do teste, foi aplicada a argamassa de proteção mecânica (Traço 1:3), nas áreas impermeabilizadas (piso e parede).
