UNIVERSIDADE TIRADENTES
DIRETORIA DE GRADUAÇÃO
COORDENAÇÃO DO CURSO DE ENGENHARIA CIVIL

**RELATÓRIO DE ESTÁGIO SUPERVISIONADO EM ENGENHARIA CIVIL –
IMPLANTAÇÃO DA INFRAESTRUTURA DOS MÓDULOS DE SALA DE
AULAS E LABORATÓRIOS NO CAMPUS DO SERTÃO/UFS (NOSSA
SENHORA DA GLÓRIA-SE)**

Relatório de Estágio Supervisionado
apresentado para conclusão do Curso de
Engenharia Civil pela Universidade Tiradentes
sob a orientação da Professora Msc. Ingrid
Cavalcanti Feitosa

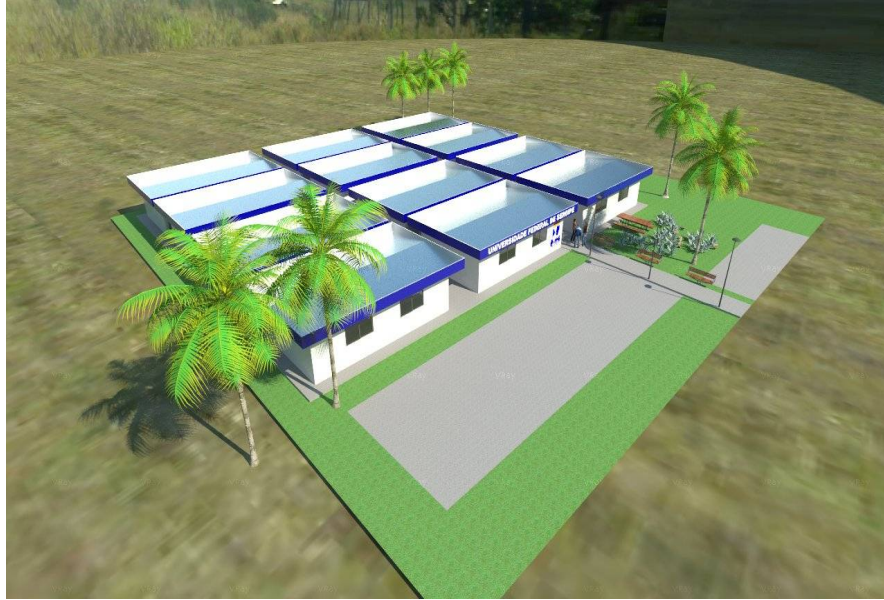
Figura 1: Maquete eletrônica da implantação da infraestrutura dos módulos de sala de aulas e laboratórios no campus sertão/UFS

cabeamento estruturado para atender as necessidades das futuras instalações de containeres para salas de aula, laboratórios e banheiro masculino, feminino e PNE's. Conforme mostra Figura 1.

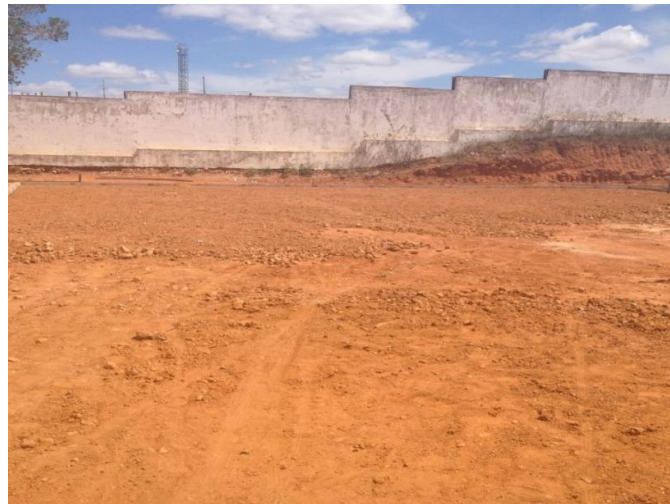
Figura 2: Regularização do terreno

O começo da implantação da infraestrutura foi realizado através da locação convencional da obra, com uso de gabarito com tábuas corridas de acordo com projeto, utilizando como marco referencial o muro e o prédio existente, logo após executaram a regularização e compactação manual de terreno com soquete e durante a regularização da área, nos pontos em desnível foi feito um nivelamento com material de aterro, o qual foi espalhado e compactado, conforme demonstra a Figuras 2,3,4

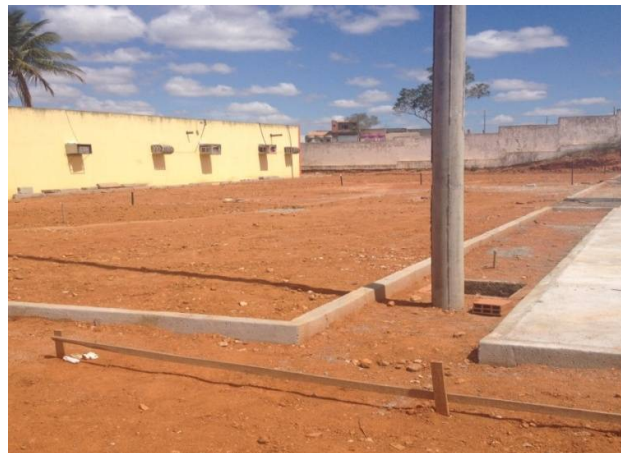
Figura 3: Demarcação com meio-fio

Posteriormente a execução dos serviços citados acima, foi executado o assentamento de meio-fio de concreto pré-moldado 12 x 30cm (doze por trinta centímetros), para delimitação da área de implantação e urbanização de ampliação do

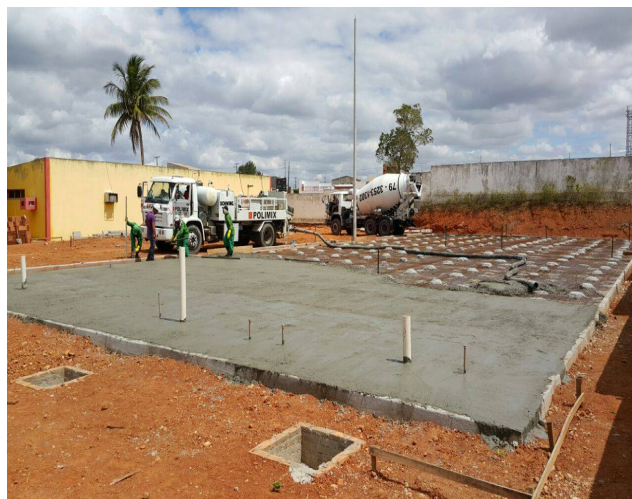
Foto 4: Execução da pavimentação em concreto

prédio. E deu continuidade a confecção da pavimentação do piso cimentado em concreto despolado com resistência de $f_{ck}=15\text{mpa}$ (megapascal), espessura de $e = 10$ cm, incluindo a lona plástica e as malhas de armação em tela de aço soldada nervurada q-92, aço CA-60, 4,2mm, malha 15x15cm (quinze por quinze centímetro), a malha especificada foi lançada, apoiadas em espaçadores que manteve a separação entre a malha e sub-base e a sua perfeita amarração, esses elementos construtivos ficaram incorporados na camada final do concreto. De acordo com as FOTOS 3, 4 e 5.

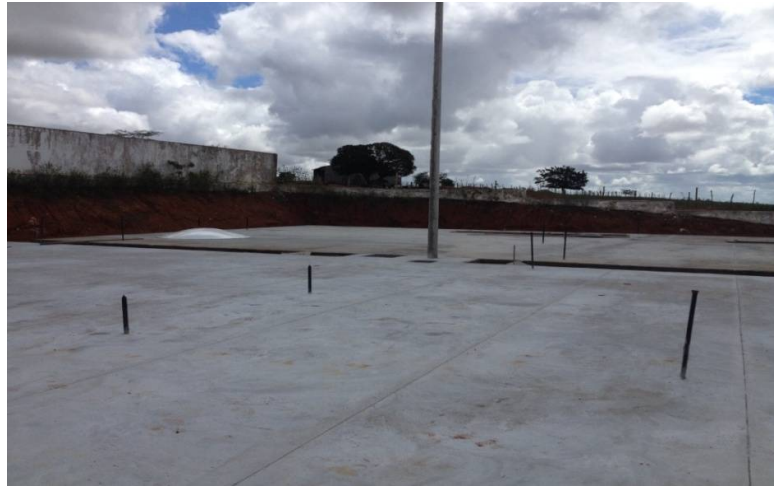
Figura 5: Pavimentação piso em concreto

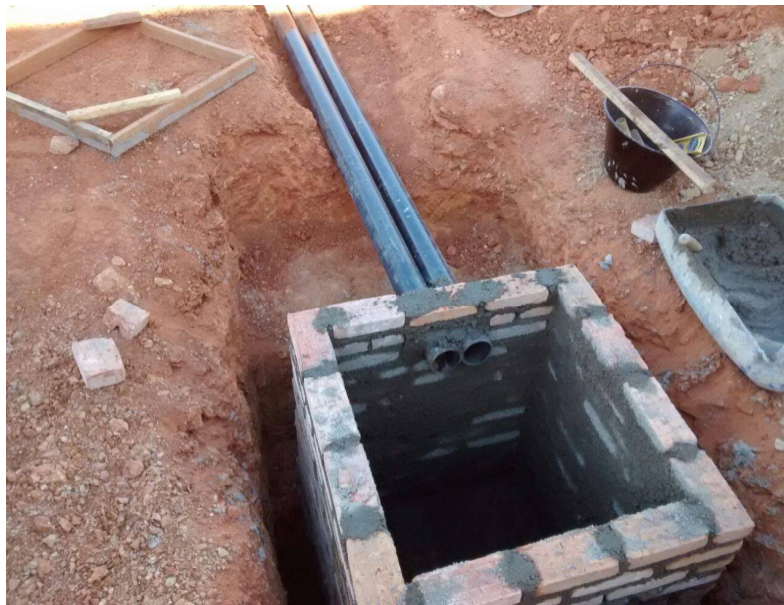
Figura 6: Caixa de passagem

As caixas de passagens foram elevadas em alvenaria de tijolos maciços revestidas com argamassa de cimento e areia. Como demonstrada na Figura 6, e após, foram dados os acabamentos nelas com chapisco e reboco e foram assentadas as tampas de concreto com identificação de “esgoto”, “água” e “elétrica” conforme detalhe de projeto.

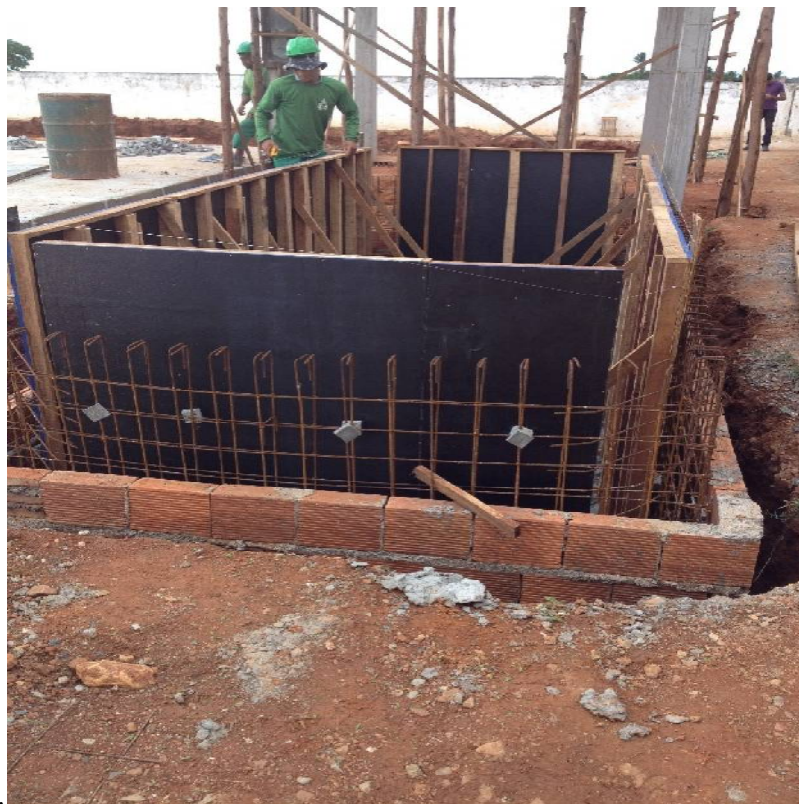
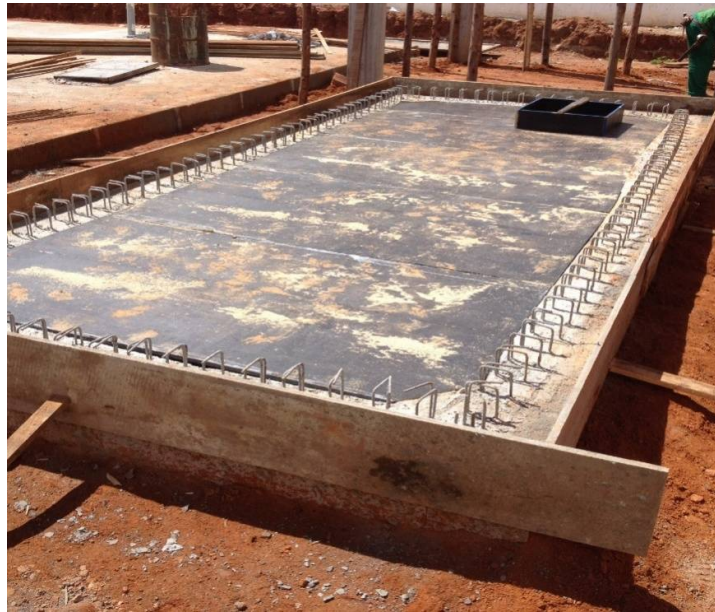
Após a execução do fundo do reservatório e a cura do concreto, foi executado o radier e depois da cura, foram efetuadas as elevações das alvenarias cerâmicas e em seguida foram inseridas as formas e ferragens para concretagem das paredes do reservatório e logo após foram colocados os assoalhos (forma) para montagem da estrutura da tampa do reservatório. Conforme mostra FIGURAS 7 e 8.

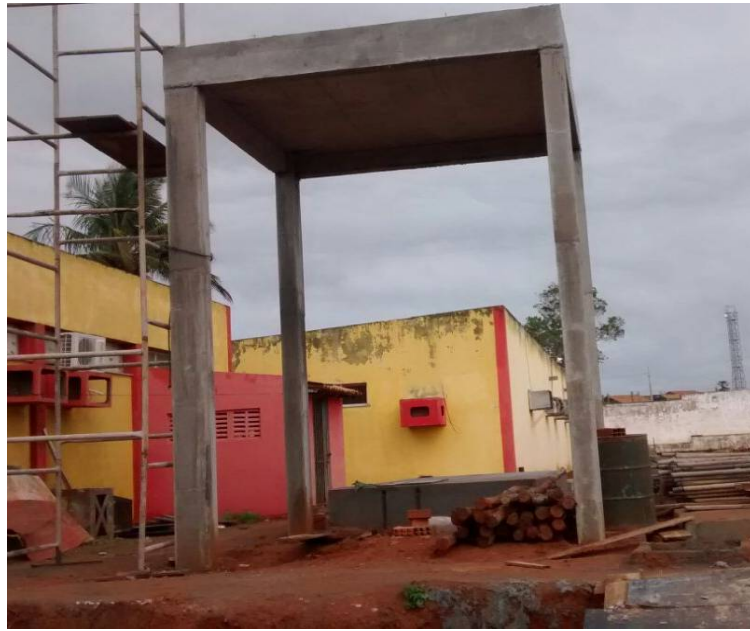
Figura 9: Base em concreto para reservatório superior

Para iniciar o fechamento do local onde foi instalada a caixa d'água de fibra com capacidade de 10.000l (dez mil litros), o fechamento foi feito com elevação de alvenaria cerâmica, para enfim dar o acabamento de chapisco, reboco e pintura do reservatório superior. Como mostra as FIGURAS 9 e 10.

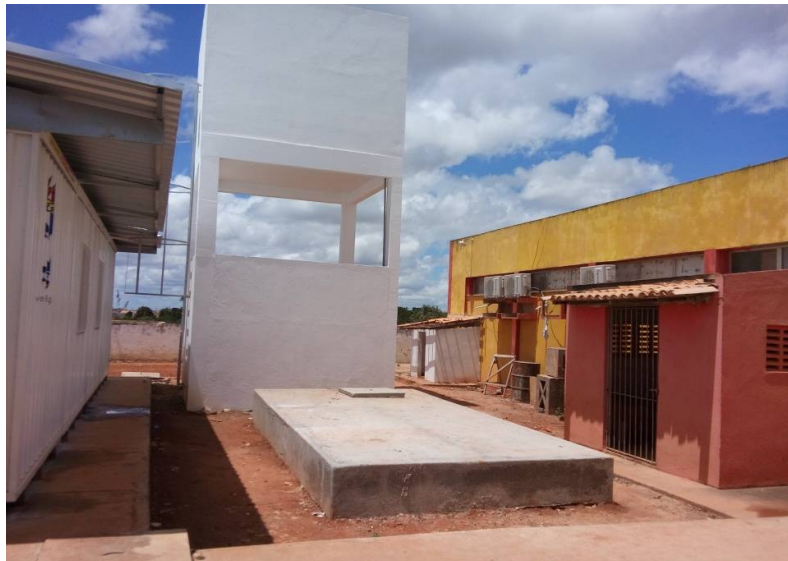
Figura 10: Reservatório inferior e superior

A captação do reservatório inferior é de 20.000l (vinte e mil litros). Posteriormente as águas serão encaminhadas por recalque através de bombeamento para

o reservatório elevado, com capacidade de 10.000l (dez mil litros), totalizando em 30.000l (trinta mil litros). A interligação do reservatório inferior deu-se através de um macro medidor instalado pela concessionária local de abastecimento de água DESO, conforme demonstrado na FIGURA 11.

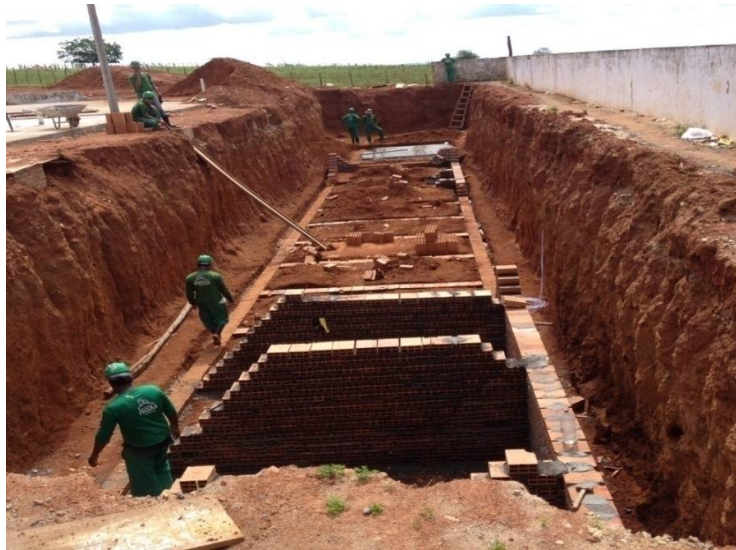
Figura 12: Execução do filtro e sumidouro

Foi dada a seqüência executiva do sistema de tratamento de esgoto. A fossa foi feita em concreto armado e o filtro e sumidouro de alvenaria cerâmica com blocos deitados, na base com um lastro de brita nº1 e depois foi feita uma laje pré-fabricada comum como tampa de ambos os tanques, de acordo com as FIGURAS 12 e 13.

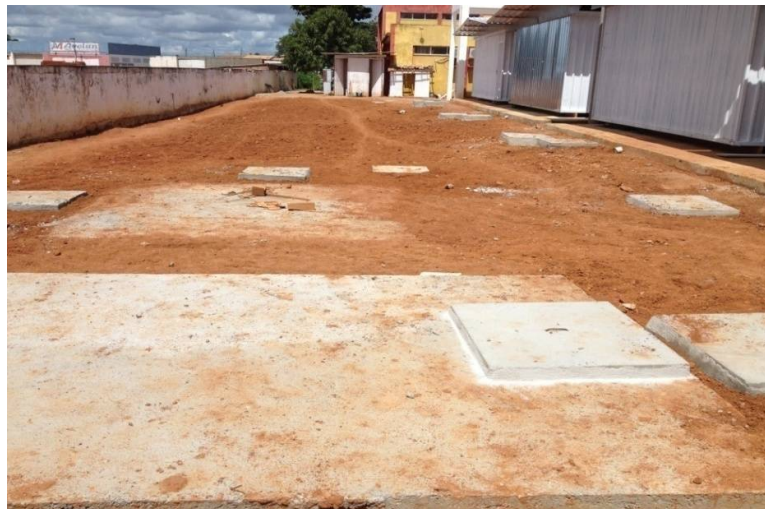
Figura 13: Acesso às caixas de inspeção, fossa, filtro e sumidouro

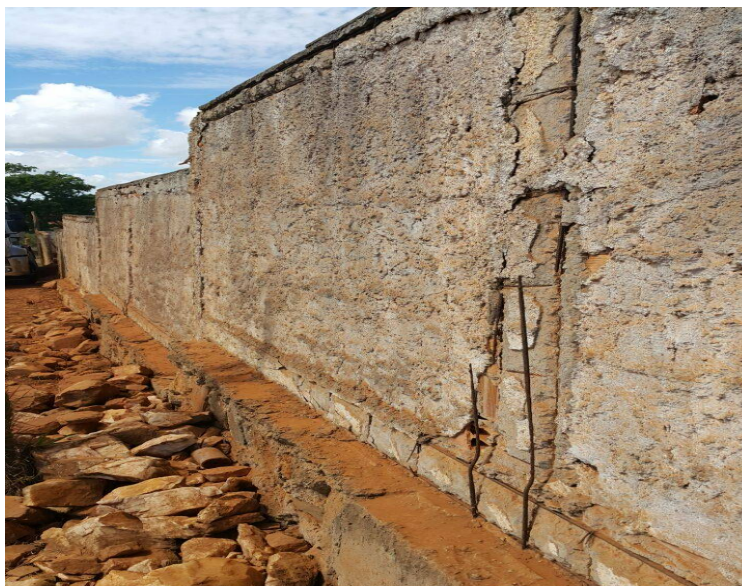
Foto 14: Muro antes da demolição

Como os serviços foram sendo feitos simultaneamente, a construção do muro não seria ao contrário e, como o muro estava muito antigo, conforme a FIGURA 14, de maneira que as ferragens dos pilares estavam à mostra, o que diminui a resistência a tração através da oxidação do aço que não está coberto pelo concreto, tendo essa ocorrência por falta de manutenção no revestimento em argamassa.

Notou-se primeiramente que não houve pintura, o que favorece a edificação em relação à vida útil, então com as intempéries ocorreu um desgaste natural do emboço chegando a atingir a ferragem desse item. Diante do exposto, a solução adotada foi que esse muro fosse demolido e no lugar dele, construído um novo, evitando assim um desabamento e consequentemente garantindo segurança e uma nova vida útil a essa parte da edificação.

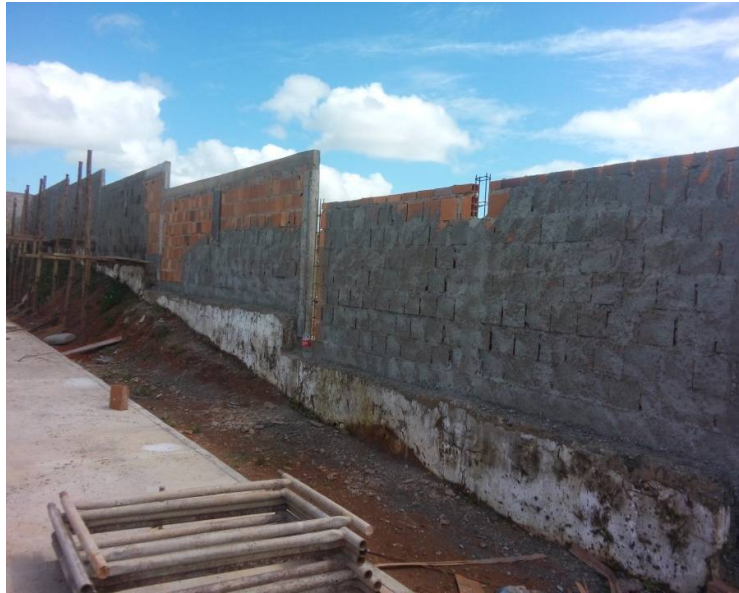
Figura 15: Muro em construção

O processo construtivo do novo muro se deu através de análise da fundação para verificar se dava pra ser utilizada, como a fundação não estava prejudicada, demoliu-se somente a alvenaria e reconstruiu uma nova alvenaria e foi reassentados novas estruturas para substituição dos pilares e cintamento superior. Após o término da elevação das paredes foram executados os acabamentos nos dois lados, tais como chapisco, reboco e pintura. De acordo com as FOTOS 15 e 16.

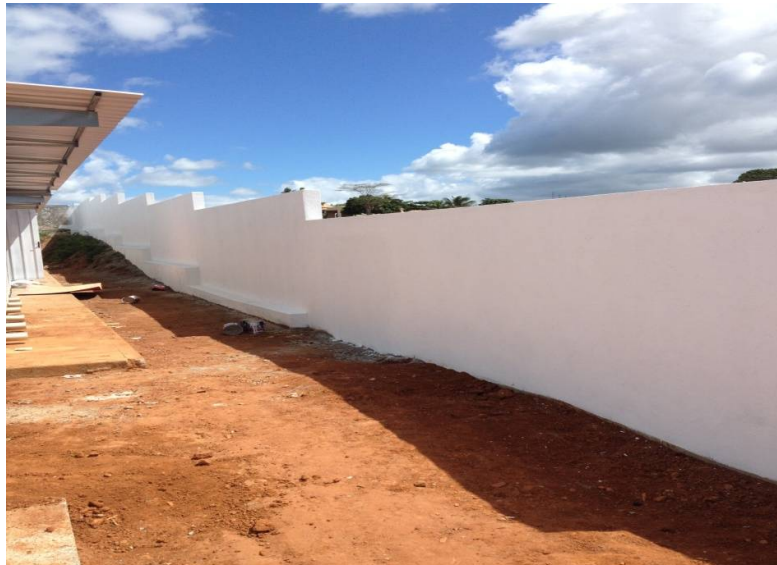
Figura 16: Muro finalizado
