**UNIVERSIDADE TIRADENTES**  
**DIRETORIA DE GRADUAÇÃO**  
**COORDENAÇÃO DO CURSO DE ENGENHARIA CIVIL**

**RELATÓRIO DE ESTÁGIO SUPERVISIONADO**

Relatório de estágio supervisionado apresentado à Universidade Tiradentes como um dos pré-requisitos para a obtenção do grau de bacharel em Engenharia Civil.

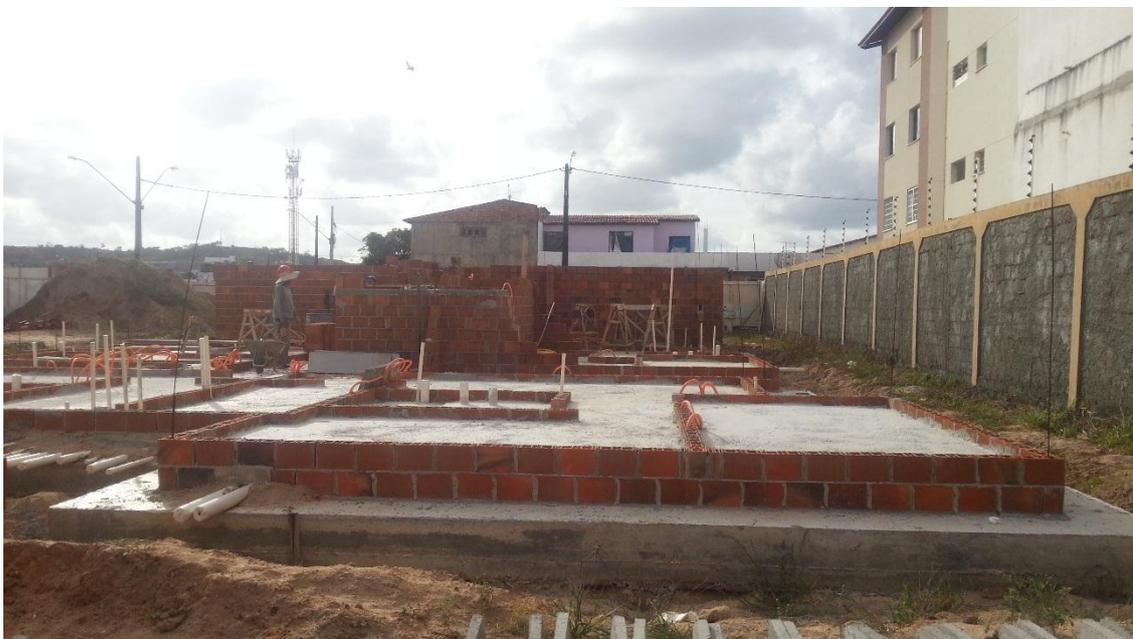
Figura 1 – Radier e início da alvenaria estrutural.

Figura 1 mostra o radier finalizado e o início das duas primeiras fiadas de blocos. A primeira garantindo o esquadro e a segunda de amarração. Também já estava finalizada a camada impermeabilizadora.

Na execução do radier da obra, o estagiário teve que verificar se as fôrmas estavam devidamente travadas e nas dimensões corretas, em seguida verificar se a armação de ferragem estava correta em relação o projeto estrutural. Após a concretagem, e dado início à alvenaria estrutural, o estagiário deve acompanhar se está sendo feita, corretamente, a modulação dos blocos, conforme mostra a figura 1.

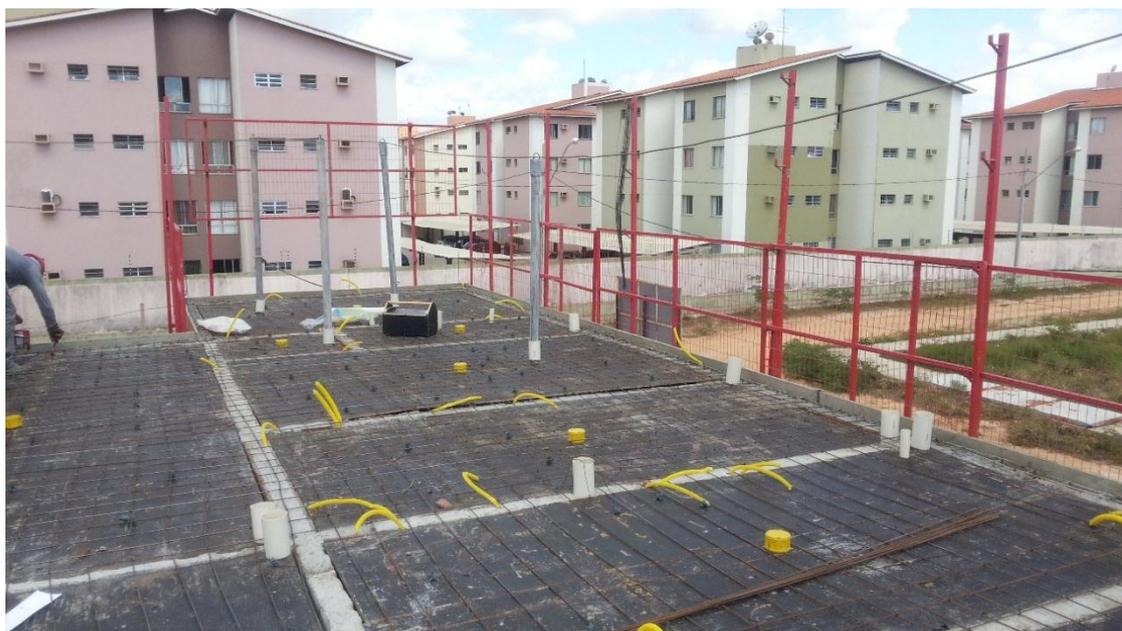
Figura 2 – Laje sendo preparada para concretagem

A Figura 2 mostra uma laje sendo preparada com as ferragens e tubulações das instalações. Observa-se, também, o gradil de segurança, afixado nas periferias das lajes, assegurando a vida dos colaboradores.

Na execução das lajes, o estagiário fez a verificação das fôrmas para concretagem, das ferragens, segundo projeto estrutural e também analisou os pontos de instalações elétricas e hidrossanitárias, solicitando as correções necessárias.

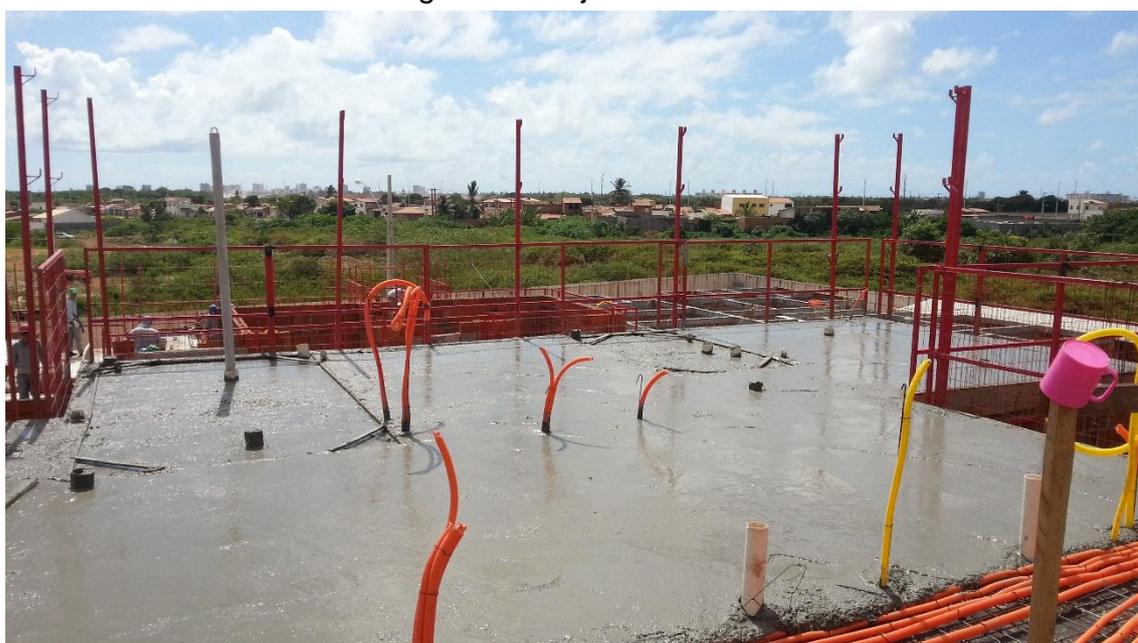
Figura 3 – Laje sendo concretada.

A Figura 3 mostra um laje sendo concretada, já com as ferragens e instalações prontas.

O estagiário acompanhou a concretagem das lajes, efetuando a rastreabilidade do concreto, anotando, em croqui, o local de despejo do concreto usinado e a nota fiscal da compra do material.

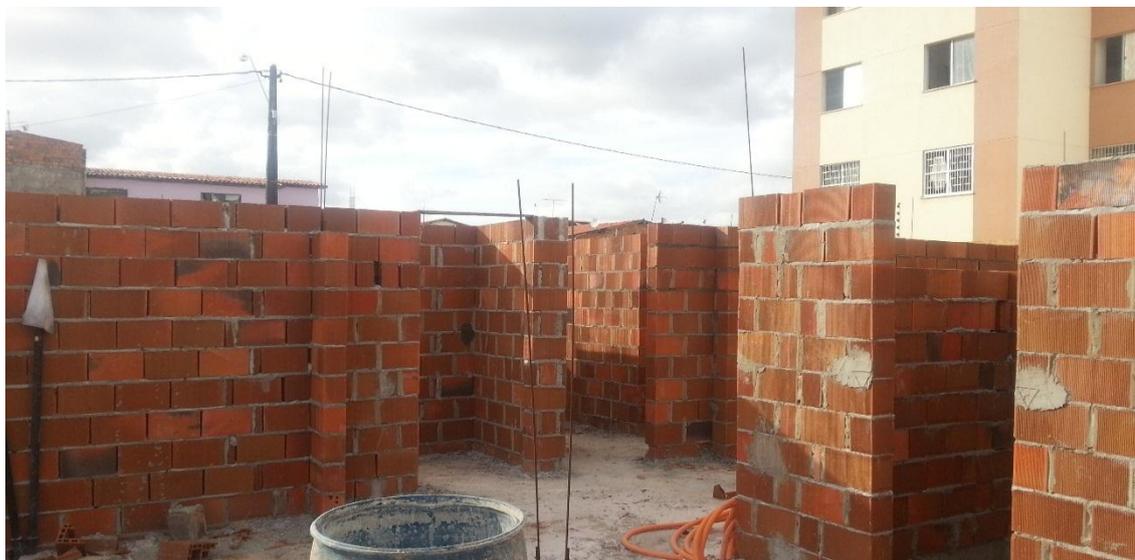
Figura 4 – Paredes de alvenaria estrutural

O estagiário fez a verificação de prumo e esquadro das alvenarias, de modo a não permitir que alguma parede seja executada errada e que por ventura venha a comprometer a estrutura ou o tamanho da unidade habitacional. A Figura 4 apresenta algumas paredes estruturais sendo erguidas.

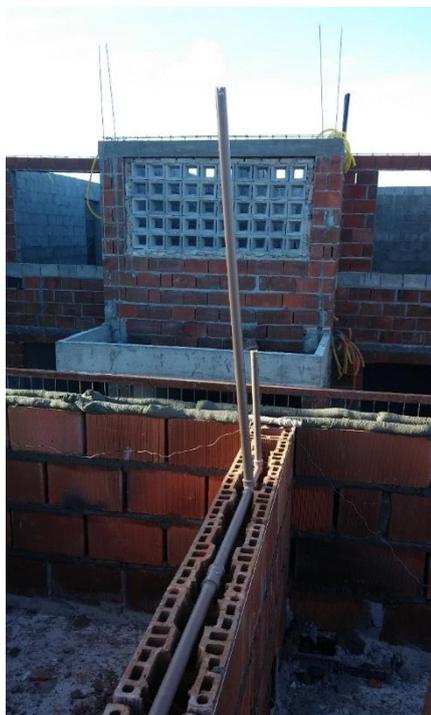
Figura 5 – Tubulação hidráulica sendo instalada.

O estagiário também acompanhou a instalação das tubulações Hidrossanitárias embutidas nos blocos estruturais, conforme mostra Figura 5

As instalações elétrica, hidrossanitárias, de telefonia e interfone foram todas embutidas utilizando-se dos furos dos blocos, próprios para tal finalidade.

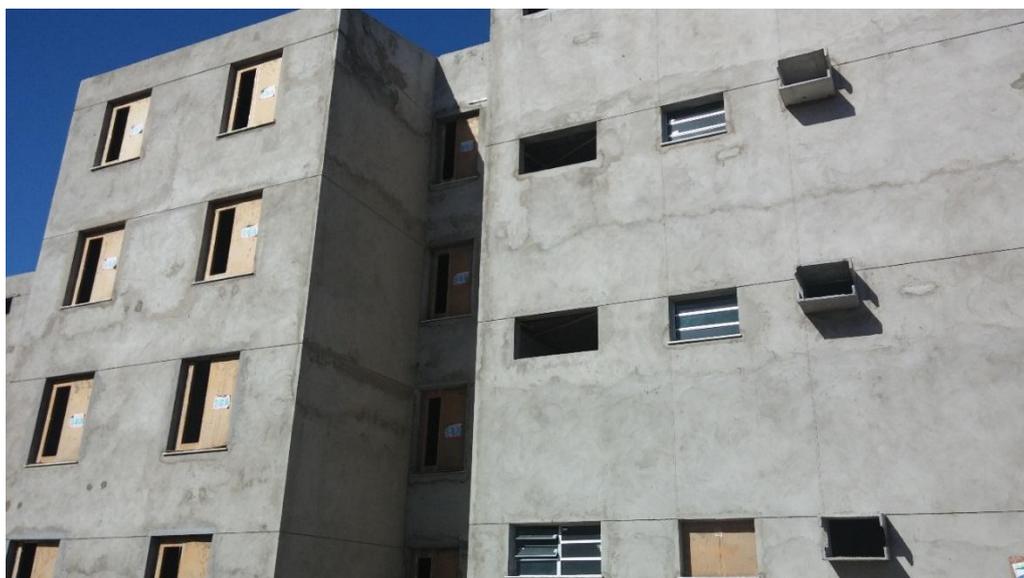
Figura 6 – Fachada lateral com reboco externo

Também foi verificado a execução do revestimento argamassado (reboco), interno e externo, de forma que não fosse permitido o gasto desnecessário de material, bem como qualidade do serviço. A Figura 6 mostra um prédio já rebocado e verificado.

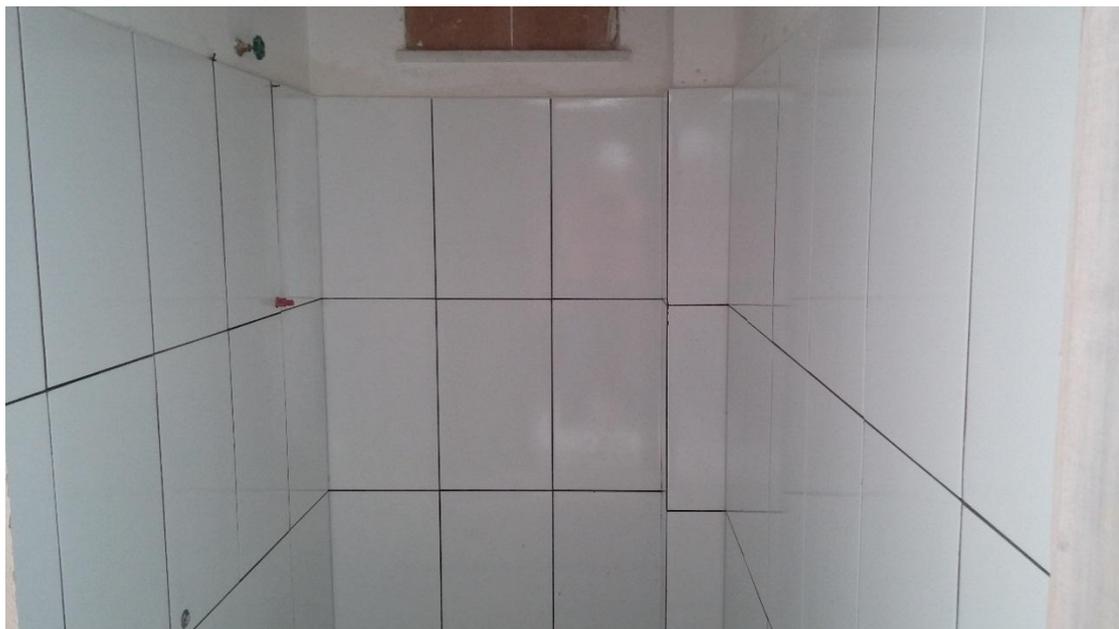
Figura 7 – Revestimento cerâmico de um banheiro

Também foi atribuição do estagiário, fazer a devida verificação do assentamento do piso e do revestimento cerâmico, segundo o preconizado no procedimento de execução de serviço (PES). A Figura 7 mostra a cerâmica de parede sendo aplicada.
