ESTRUTURAS METÁLICAS:

Metodologia para controle de conformidades

Monografia apresentada à
Universidade Tiradentes como um
dos pré-requisitos para a obtenção
do grau de bacharel em
Engenharia Civil.

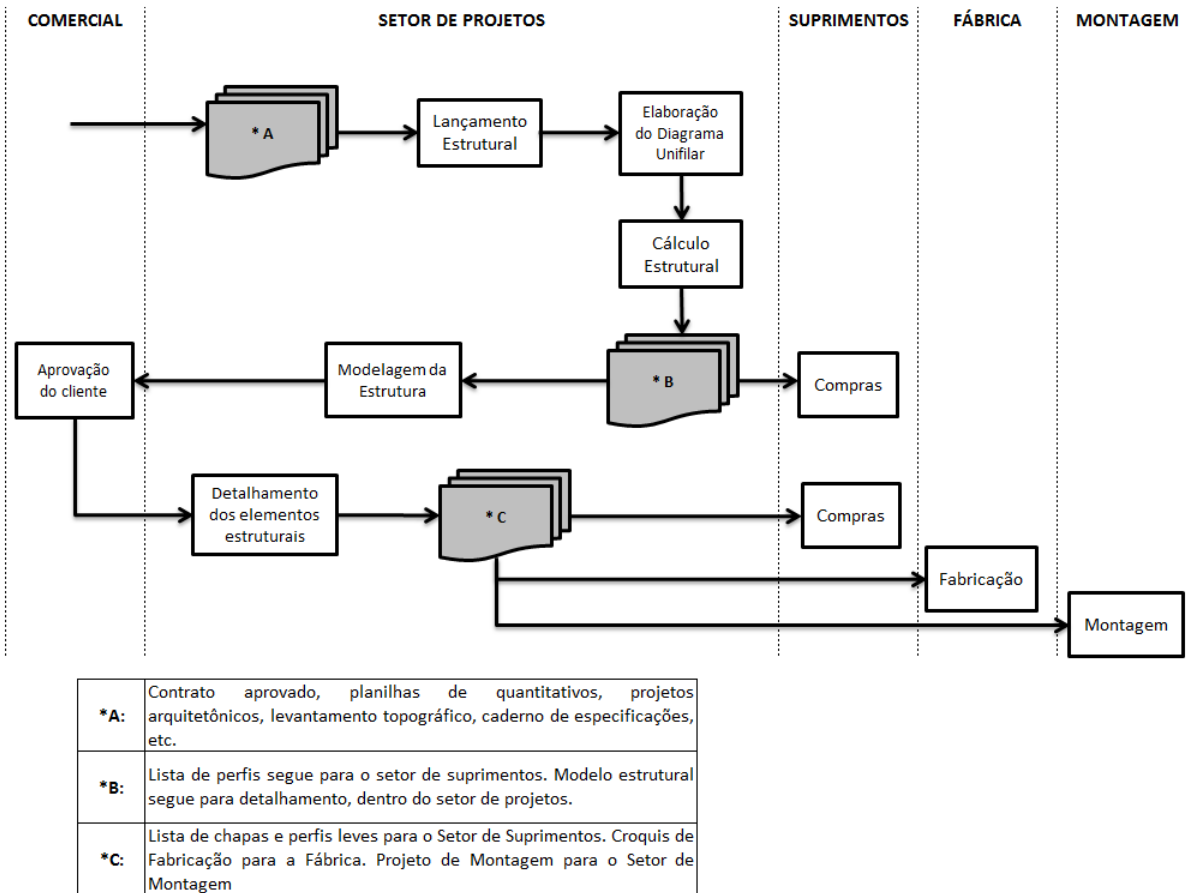
Figura 16: Fluxograma do processo atual no Setor de Projetos

Após o fechamento do contrato, definição do projeto arquitetônico pelo cliente e a partir da liberação da Diretoria Comercial, o setor de projetos inicia os seus serviços referentes à obra. Na Figura 16 pode ser visualizado todo o processo realizado no setor de projetos, com a indicação das informações e de entrada e das informações de saída.

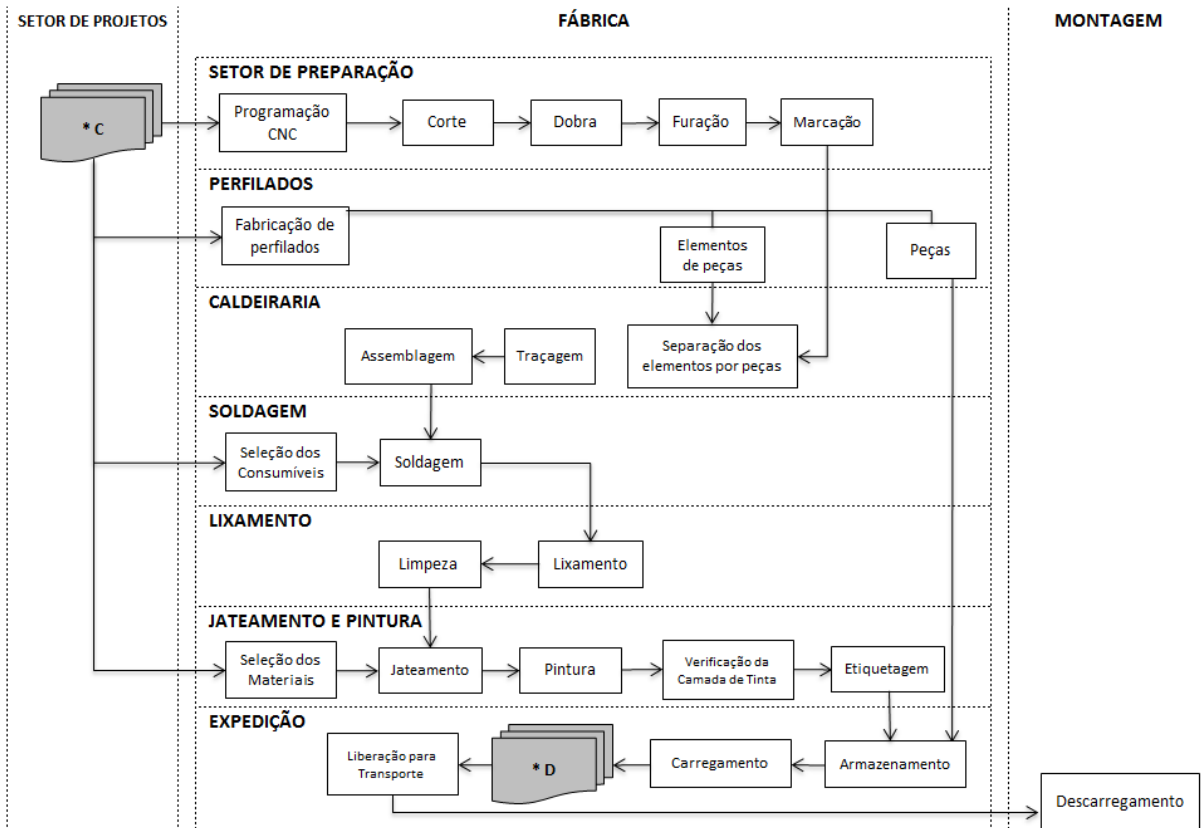
Figura 17: Fluxograma do processo atual da Fábrica

Após a conclusão do detalhamento da obra, ou de etapas desta, e após a disponibilização dos materiais pelo setor de suprimentos, a fábrica inicia os seus serviços. Atualmente a fábrica da empresa está dividida em sete setores de produção: preparação, caldeiraria, soldagem, lixamento, perfilados, jateamento e pintura e expedição, como se pode ver na Figura 17.

*C:	Croquis de Fabricação vindo do Setor de Projetos para a Fábrica.
*D:	Romaneio de peças e Notas Fiscais.

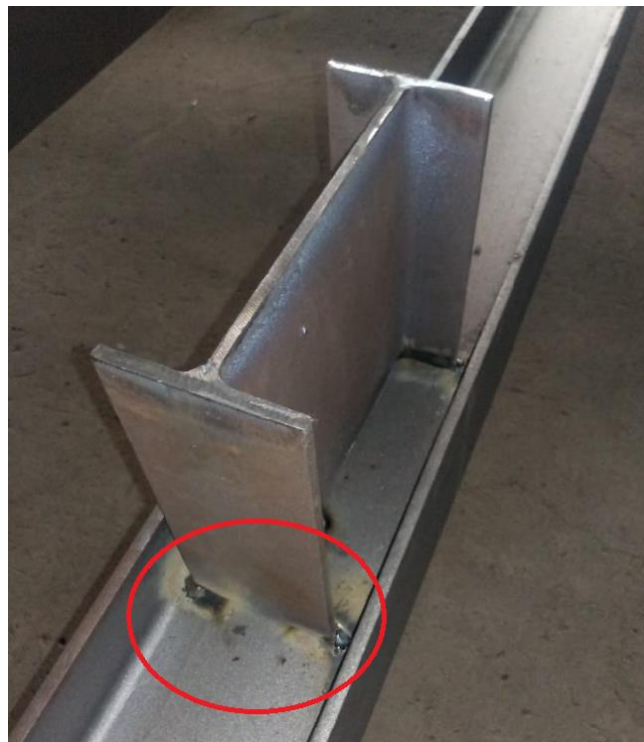
Figura 18: Exemplo de peça assembled.

Após a produção das marcas, nos setores de preparação e perfilados, a caldeiraria recebe esses materiais e promove a separação das marcas por peças. Os caldeireiros, líderes das equipes de caldeiraria, fazem a traçagem das peças, ou seja, marcam no elemento central os pontos onde as demais marcas serão fixadas, conforme a Figura 18, utilizando os croquis de fabricação. Com as traçagem da peça completa, os auxiliares de produção realizam a montagem das marcas, onde as partes são unidas apenas por pontos de solda e são realizados os desbastes das áreas onde serão realizados os cordões de solda.

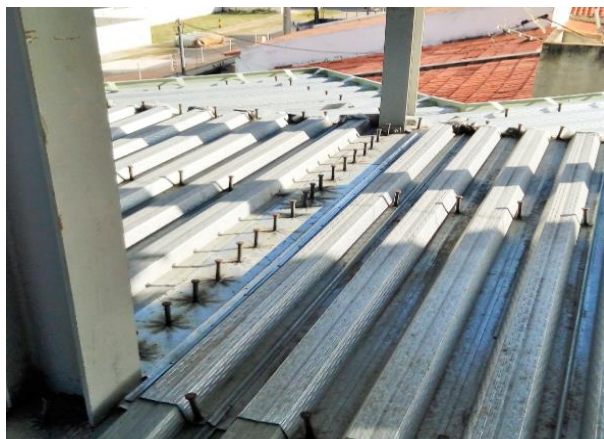
Figura 31: Exemplo de adaptação do *steel deck* para fixação dos pinos

Para que as situações expostas não ocorram e a laje seja concretada de maneira inadequada, após o lançamento e fixação das lajes *steel deck* e montagem das armaduras, deve ser feita a conferência de todo o serviço executado para que se proceda com a concretagem.
