**ESTUDO DE CASO SOBRE A EXECUÇÃO DE ESTRUTURAS DE AÇO:  
FABRICAÇÃO, MONTAGEM E CONTROLE DE QUALIDADE**

Trabalho de Conclusão de Curso apresentado à  
Universidade Tiradentes como um dos pré-  
requisitos a obtenção do grau de bacharel em  
Engenharia Civil.

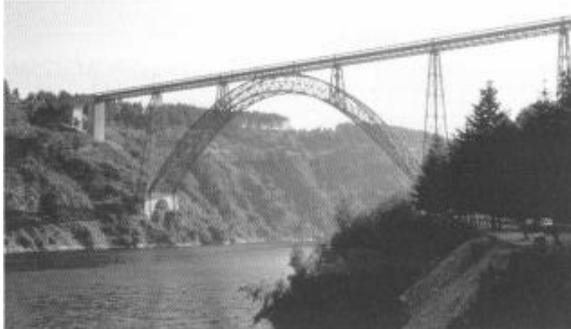
**Figura 1: Viaduc de Garabit, Sul da França, com 165m de vão, construída por G. Eiffel em 1884.**

As Figuras 1 e 2 apresentam duas obras típicas da época citada acima: o Viaduc de Gabarit no Sul da França que é uma ponte em arco biarticulado com 165 m de vão construído por G. Eiffel em 1884, e a Estação Ferroviária Quai d'Orsay em Paris que foi inaugurada em 1900.

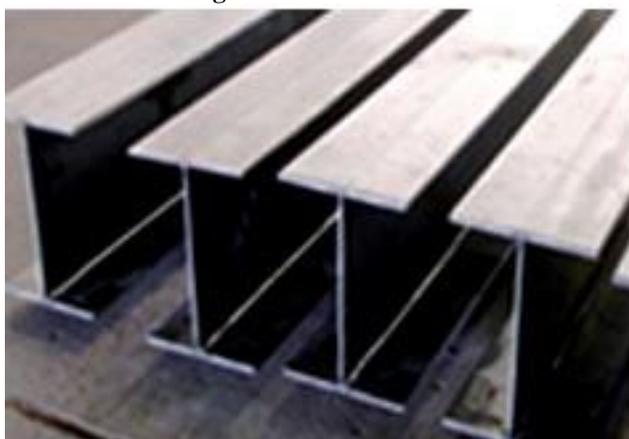
**Figura 5: Perfil soldado**

Perfil soldado é o perfil constituído por chapas de aço estrutural, unidas entre si por soldagem a arco elétrico. Os perfis soldados são largamente empregados na construção de estruturas de aço, em face da grande versatilidade de combinações possíveis de espessuras, alturas e larguras, levando à redução do peso da estrutura, comparativamente aos perfis laminados disponíveis no mercado brasileiro. Os perfis soldados são produzidos pelos fabricantes de estruturas metálicas a partir do corte e soldagem das chapas fabricadas pelas usinas siderúrgicas (SILVA & PANNONI, 2012).

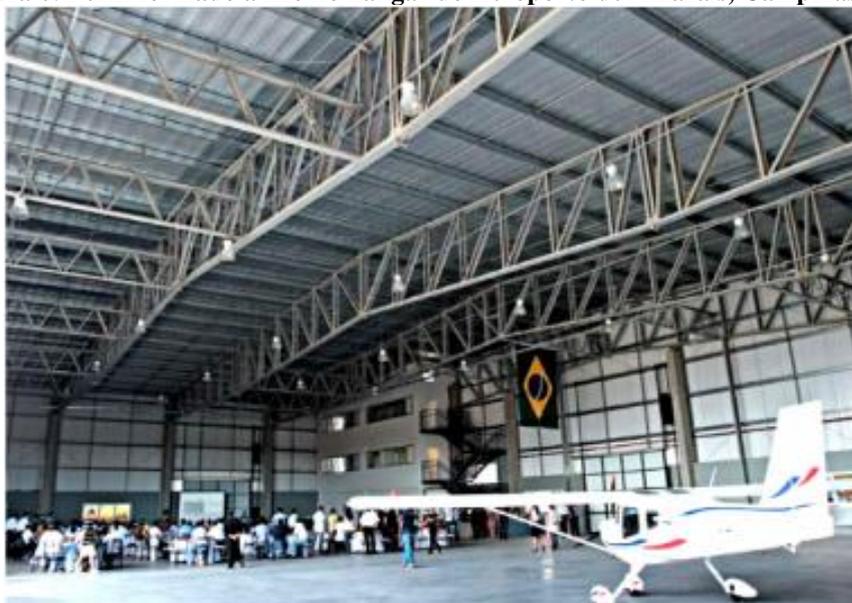
**Figura 6: Perfil formado a frio no hangar do Aeroporto de Amarais, Campinas - SP**

A Figura 6 apresenta detalhes de uma cobertura composta por perfis formados a frio.

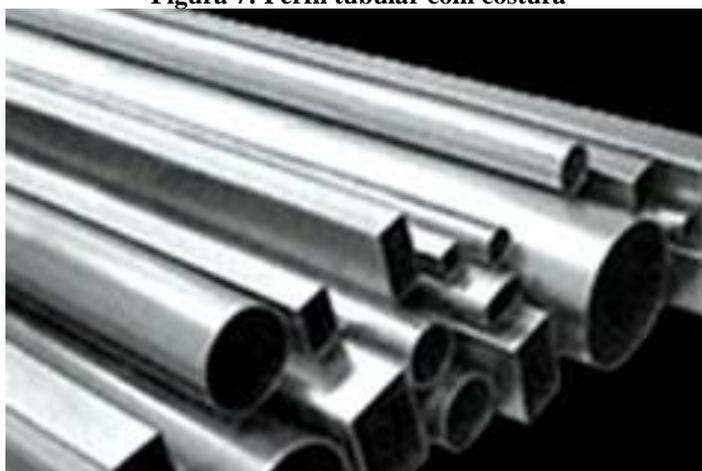
**Figura 7: Perfil tubular com costura**

São obtidos pela calandragem ou pela passagem das chapas, com soldagem por arco submerso, e pela conformação contínua, com soldagem por eletrofusão. Podem ser fabricados com aços de média e alta resistência mecânica, do tipo ASTM A 501 ou tipo ASTM A 572 GR 50 (DIAS, 1997).

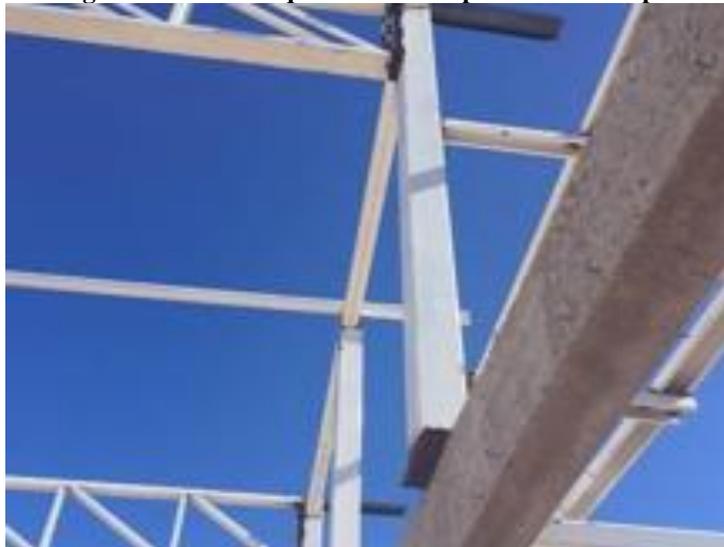
**Figura 9: Escolha equivocada da espessura das chapas**

As Figuras 9 e 10 mostram falhas na execução advindas de problemas na concepção e compatibilização dos elementos estruturais.

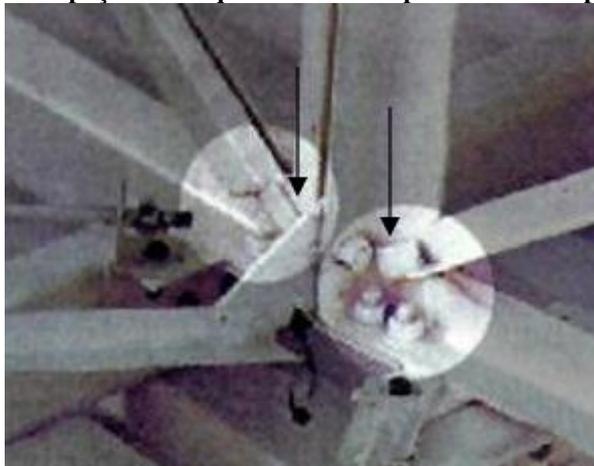
**Figura 11: Espaço menor que o necessário para colocar os parafusos**

Por exemplo, na Figura 11 é possível observar uma ligação em que não há espaço para que os parafusos sejam posicionados.

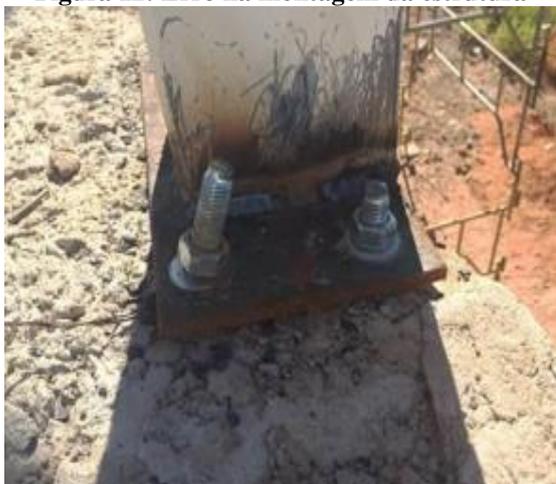
**Figura 12: Erro na montagem da estrutura**

As Figuras 12 e 13 apresentam falhas observadas na montagem das estruturas metálicas.

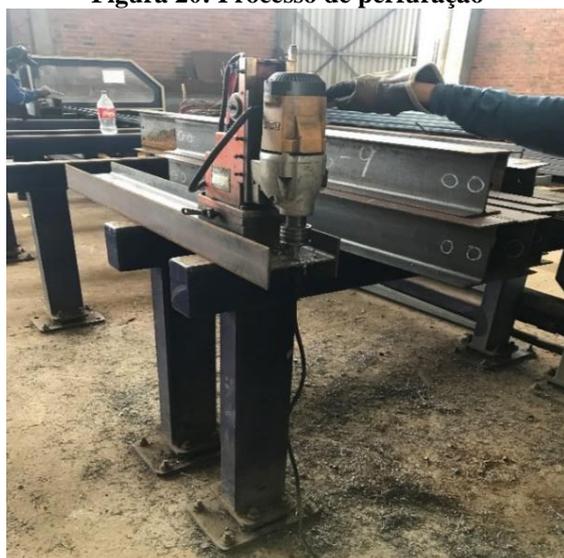
**Figura 20: Processo de perfuração**

Após o corte das peças, dá-se início a perfuração dos perfis para que sejam viabilizadas as ligações previstas. Nesta etapa é necessário o atendimento de alguns aspectos de projeto: o diâmetro do furo na peça depende do parafuso que será utilizado e da folga requerida em norma. Esta etapa é apresentada na Figura 20.

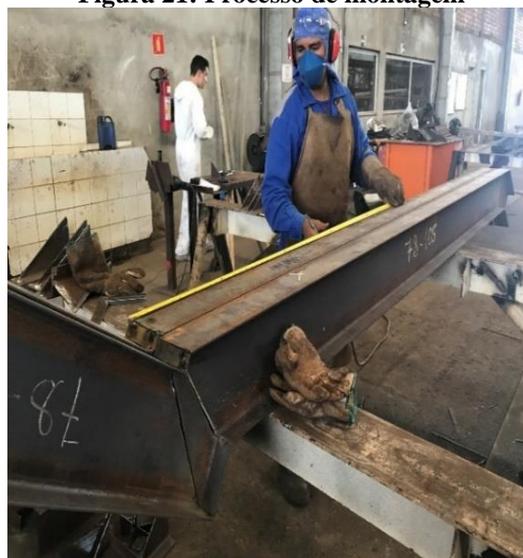
**Figura 21: Processo de montagem**

Após as peças serem definidas, é iniciada a fase de montagem, esta é uma espécie de ligação, onde é realizado um ponto de solda dando forma a estrutura, conforme Figura 21.

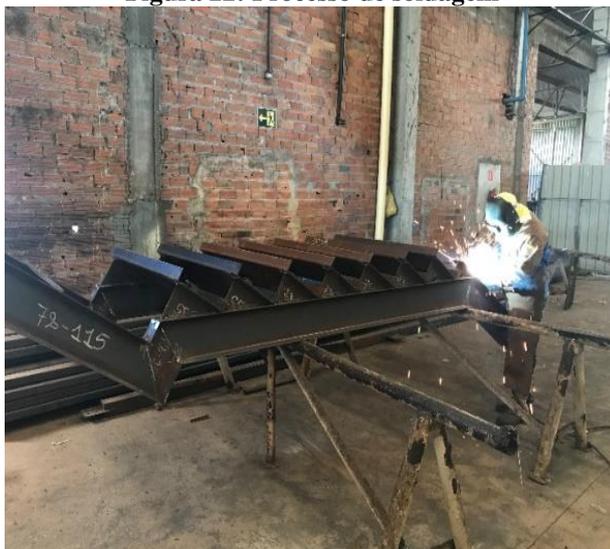
**Figura 22: Processo de soldagem**

Ao final da fase de montagem, a peça ainda na fábrica é encaminhada para o processo de soldagem (Figura 22), pois, como dito anteriormente, as soldas previstas em projeto devem ser executadas em fábrica. Logo após a peça estar devidamente montada e soldada, a mesma passa por um processo de limpeza para a retirada de impurezas e oxigênio para que futuros pontos de oxidação sejam evitados.

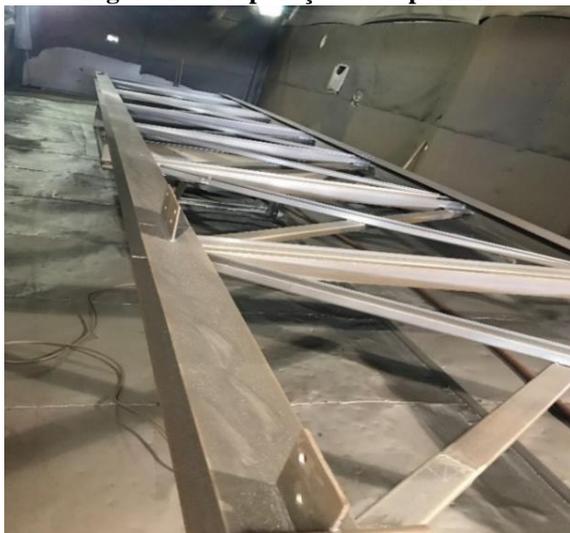
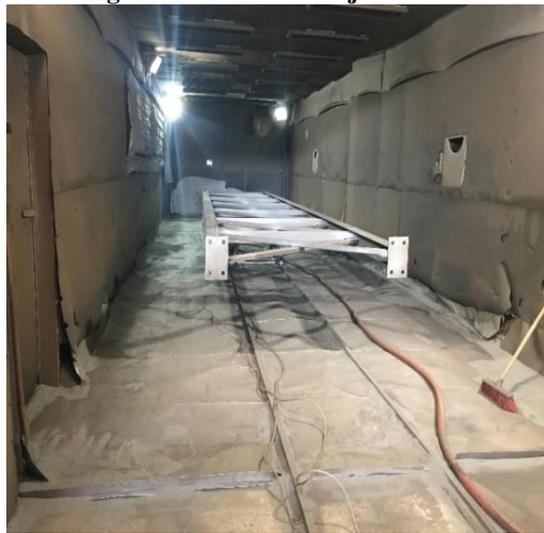
Após a limpeza devidamente executada, a peça passa por um processo de jateamento feito em ambiente fechado, assim como no processo de pintura em que serão implantadas granalhas de aço que servirão como uma proteção do objeto, além de melhorar a adesão da camada de pintura. As Figuras 23 e 24 exemplificam esta etapa.

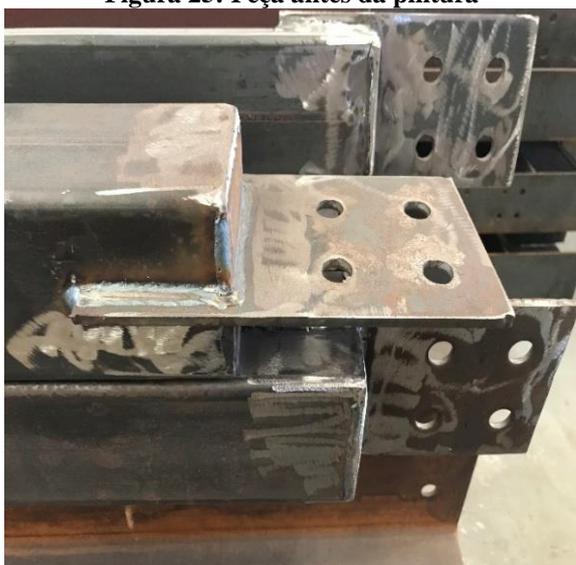
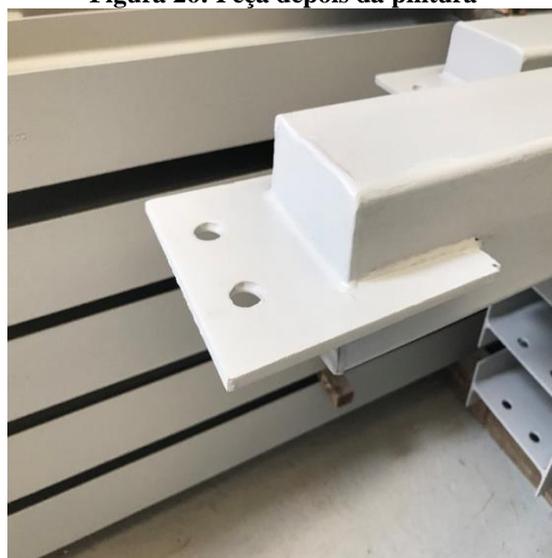
Logo após, se dá início a fase de pintura, com o objetivo de evitar a oxidação da peça. Para isto, a tinta utilizada geralmente é a base de epóxi. O processo de pintura está ilustrado nas Figuras 25 e 26.

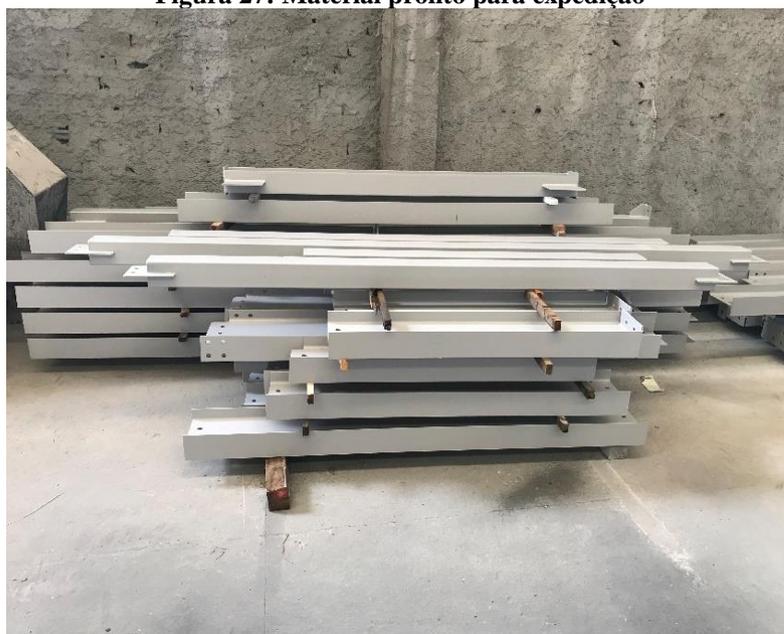
**Figura 27: Material pronto para expedição**

Por fim, com todas as etapas devidamente executadas, a peça está pronta para a expedição, seu transporte é feito em veículos pesados (caminhões, carretas) e em caso de qualquer dano ao material, como algum empeno, a mesma retornará a fábrica. A Figura 27 ilustra perfis estocados para expedição após conclusão do processo de fabricação dos mesmos.

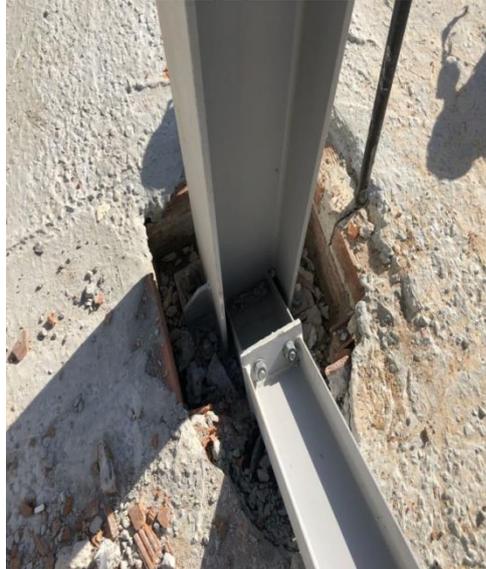
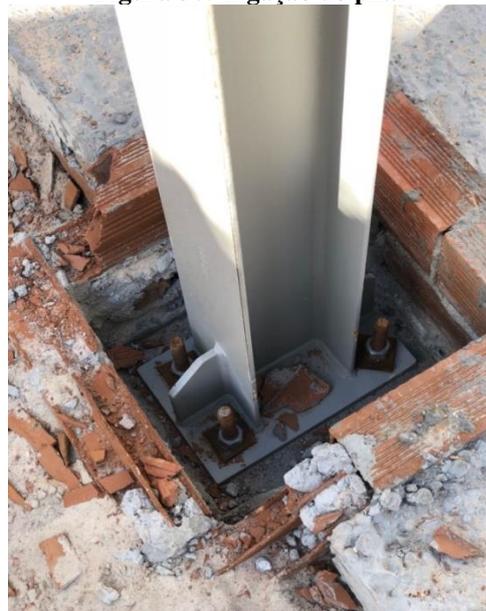
As Figuras 29 e 30 apresentam detalhes da ligação entre a peça metálica e a fundação da edificação. Essa junção é feita por parafusos que são chumbados junto a fundação.

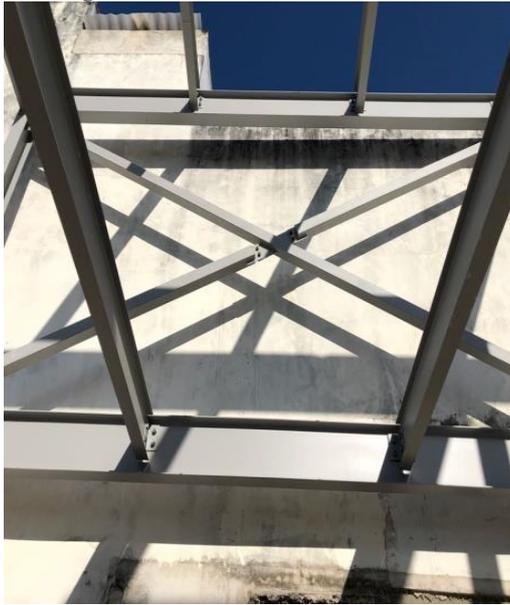
**Figura 31: Contraventamento em x**

As Figuras 31 e 32 são referentes a uma característica marcante em estruturas metálicas, o contraventamento. O mesmo tem a função de passar maior estabilidade para construção em relação a cargas laterais, como por exemplo, o vento.

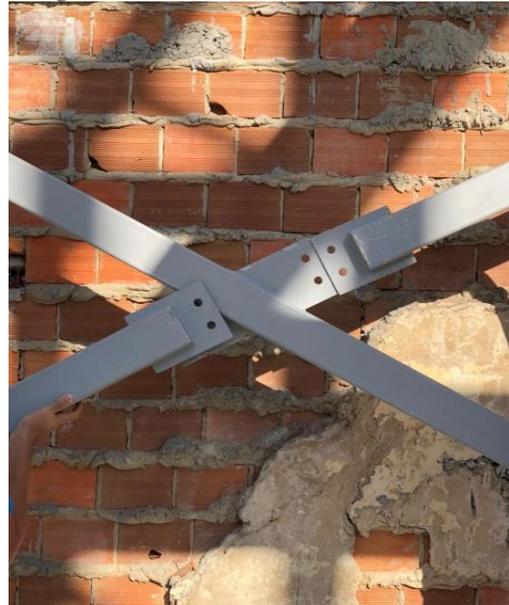
**Figura 32: Falha no contraventamento**

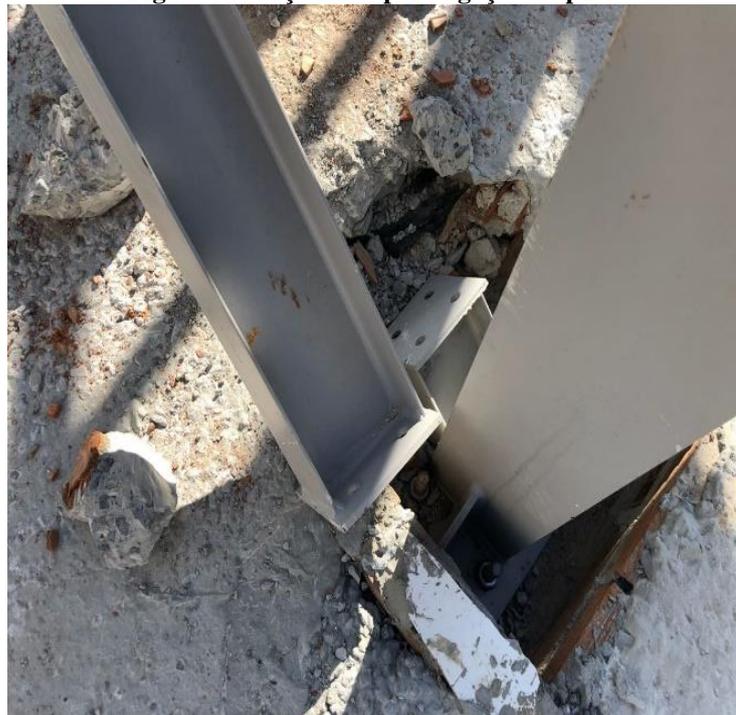
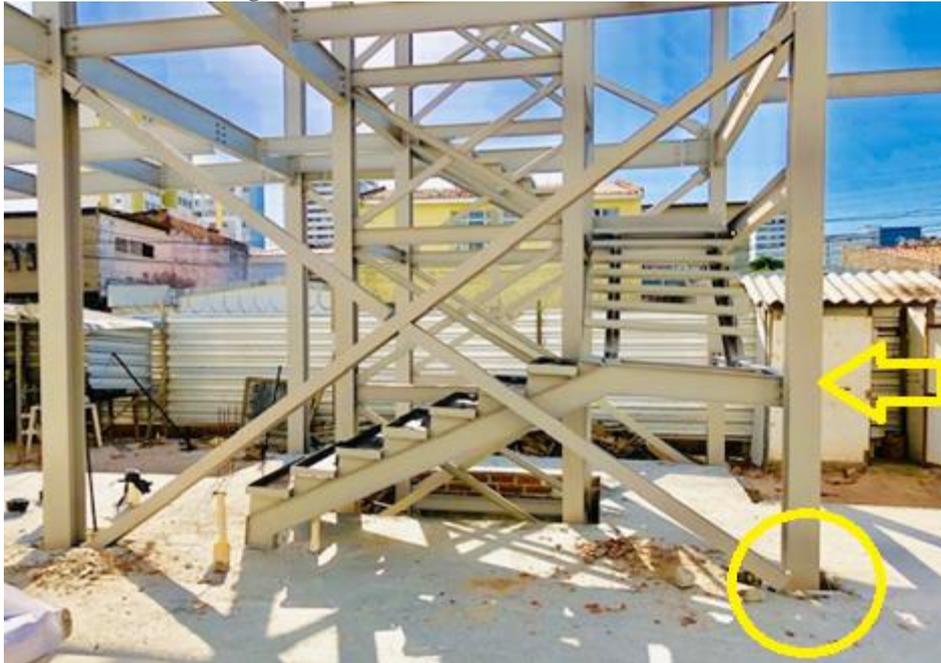
Na Figura 33 e 34 pode ser observado o assentamento de uma escada metálica, que nessa obra apresentou uma pequena falha, por possuir dimensões incompatíveis. A ligação da escada com a estrutura também foi feita por ligações parafusadas como no restante da obra.

**Figura 33: Peça curta para ligação do pilar**

**Figura 34: Falha no assentamento da escada**

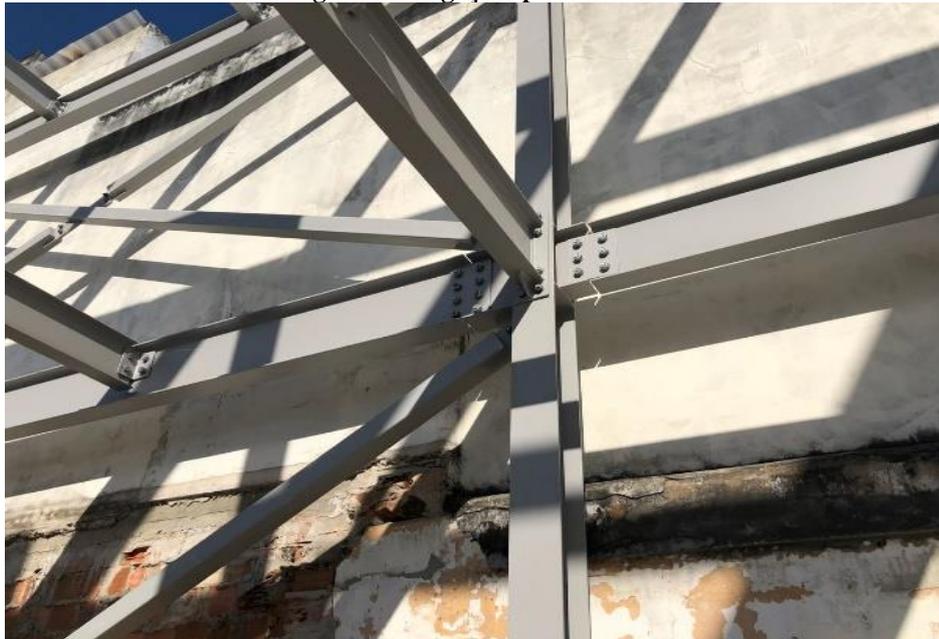
**Figura 35: Ligações parafusadas**

As ligações parafusadas podem ser analisadas na Figura 35.

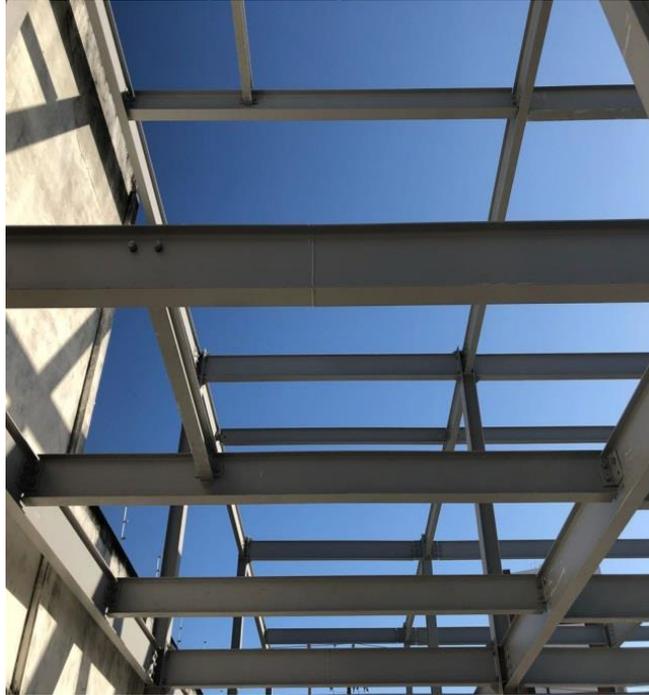
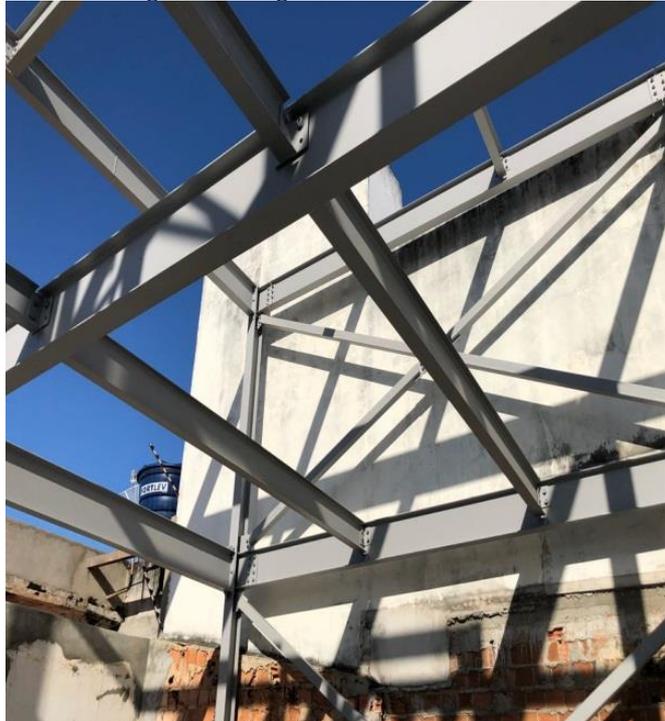
As Figuras 36 e 37 representam algumas partes da estrutura metálica como por exemplo as vigas, ligações e contraventamentos.

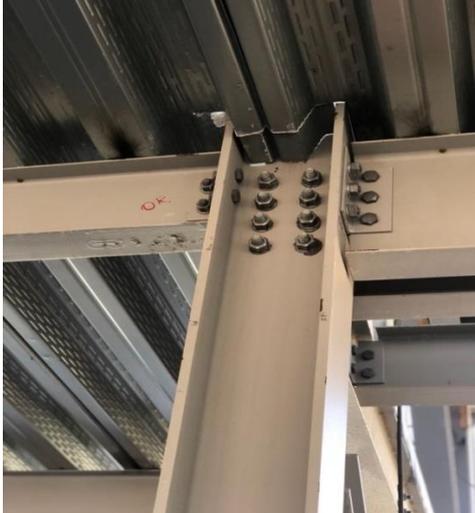
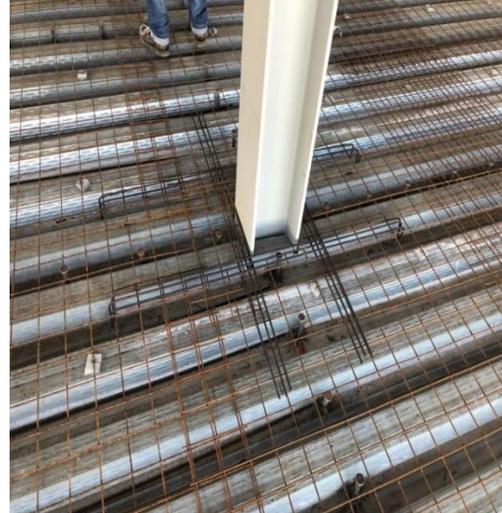
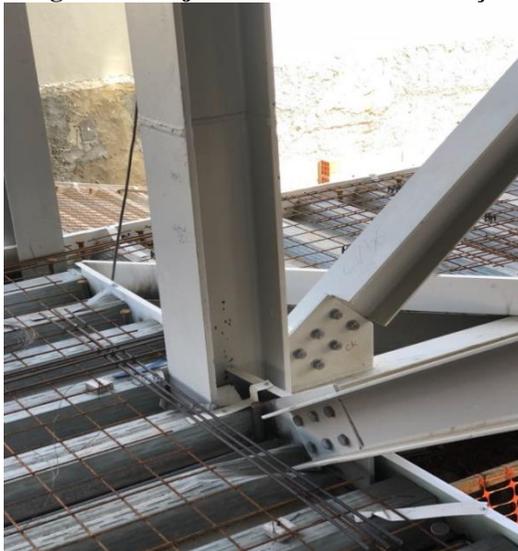
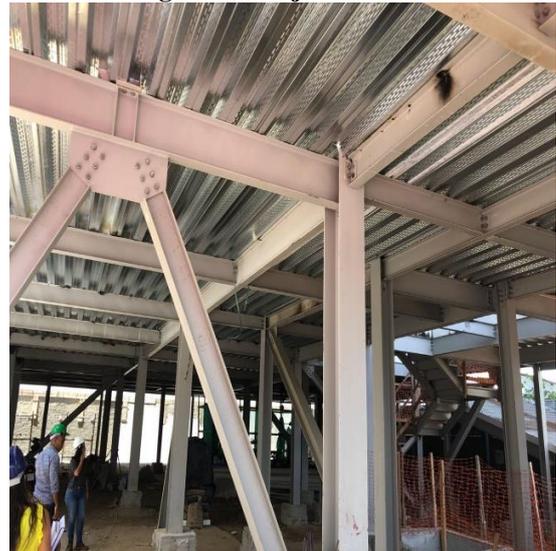
A Figura 39 apresenta o tipo de ligação utilizada na obra. Já a Figura 40, 41 e 42 mostram o tipo de laje adotada, *Steel deck*, e alguns métodos utilizados para o reforço da laje, como o uso de telas, conectores e armaduras para reforço do pilar, evitando fissuras.

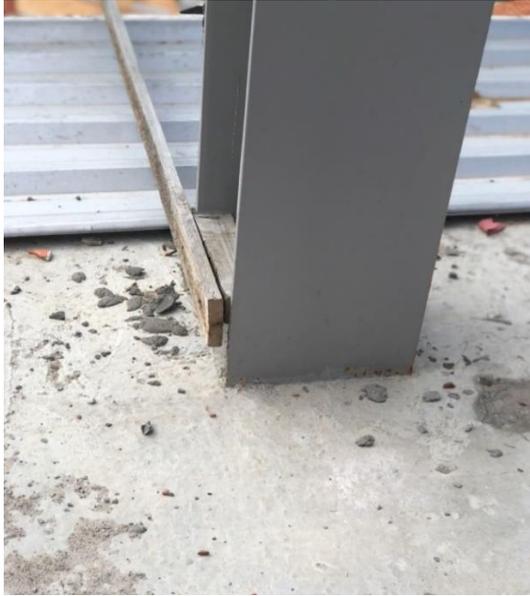
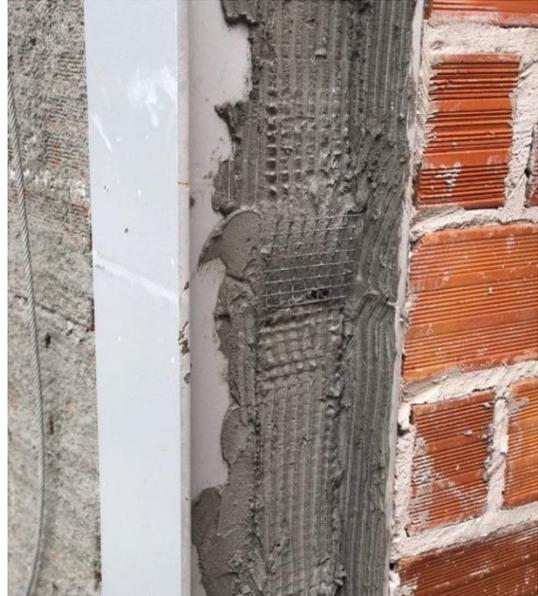
A Figura 43 demonstra o início do pilar após ter seu piso acabado, cobrindo a ligação parafusada como na Figura 30. Já a Figura 44 apresenta um método utilizado para aumentar a adesão da peça metálica com a cerâmica.

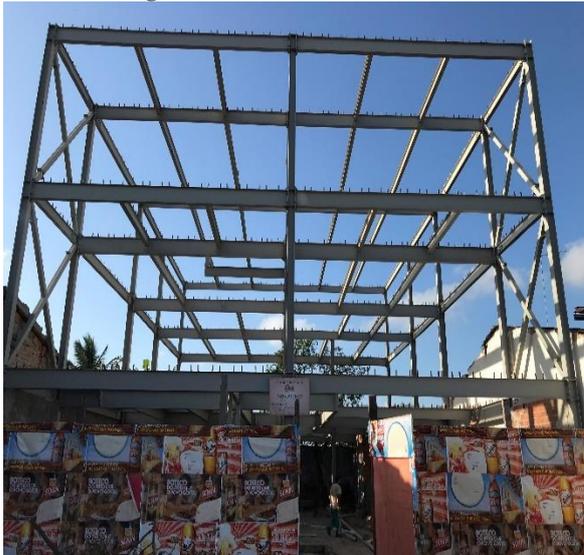
**Figura 45: Estrutura metálica**

A Figura 45 mostra a estrutura metálica no geral. Na Figura 46 é demonstrado a ligação do pilar com a fundação.

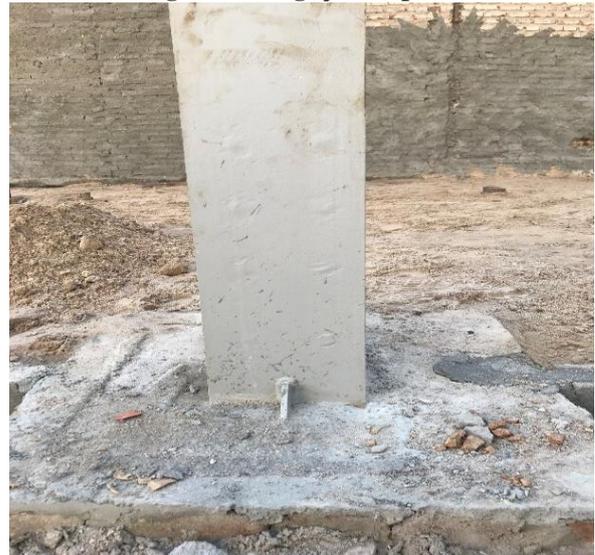
**Figura 46: Ligação do pilar**

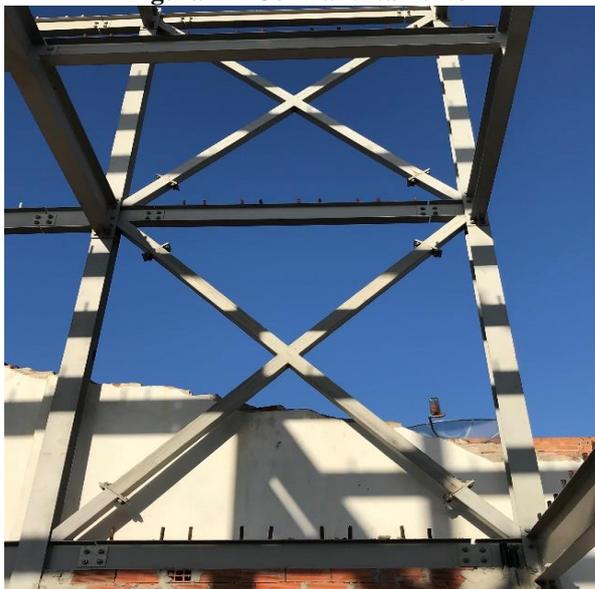
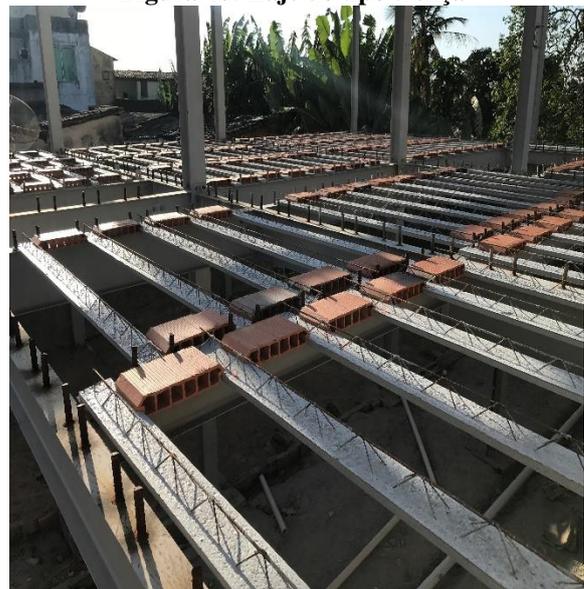
A Figura 47 apresenta contraventamentos no formato X. Já a Figura 48 retrata o tipo de laje utilizada na obra, sendo esta treliçada.

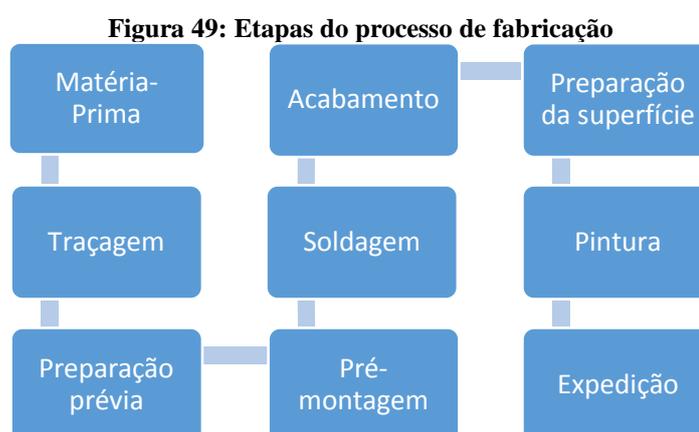
A Figura 49 apresenta as etapas do processo de fabricação das peças de estruturas em aço.

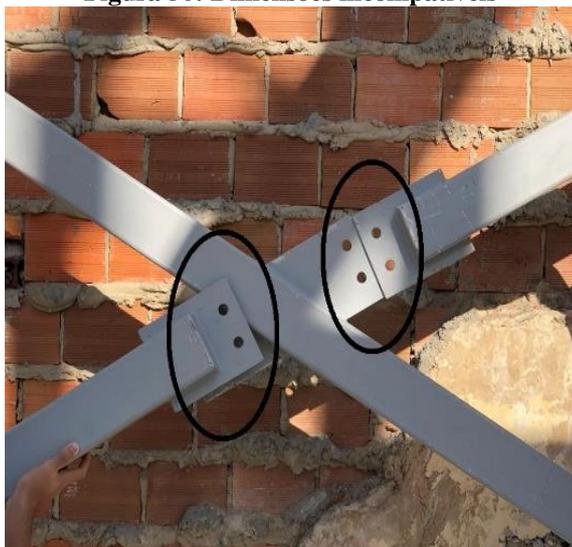
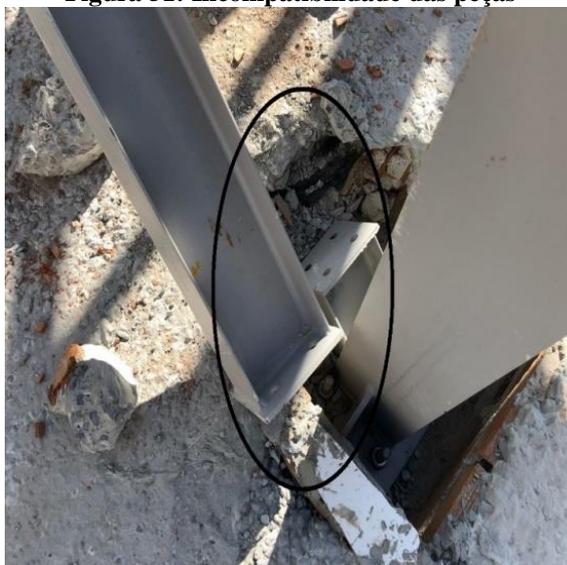
**Figura 50: Dimensões incompatíveis**

**Figura 51: Incompatibilidade das peças**

Na Figura 50 é possível observar uma falha no tamanho das peças do contraventamento, já na Figura 51 o perfil maior que o necessário impossibilitou a ligação da peça com a fundação. Nesses casos, as peças retornaram para a fábrica para ser feita uma nova execução com as dimensões devidamente corretas.

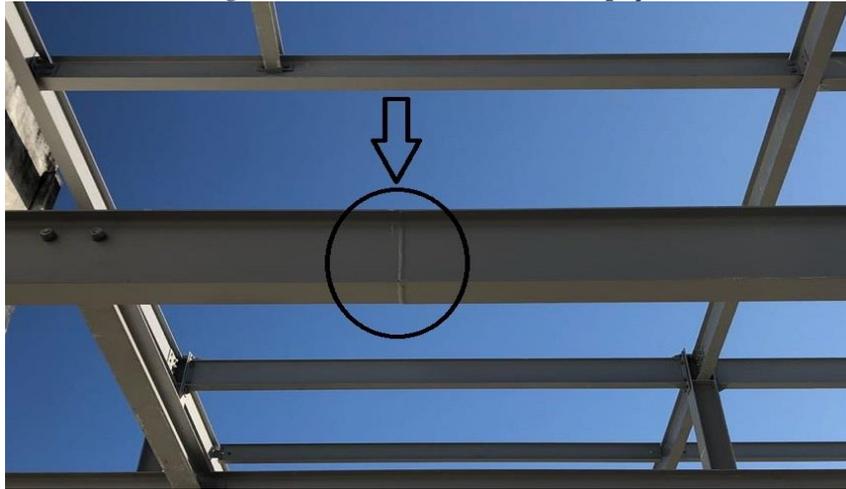
**Figura 52: Emenda no decorrer da peça**

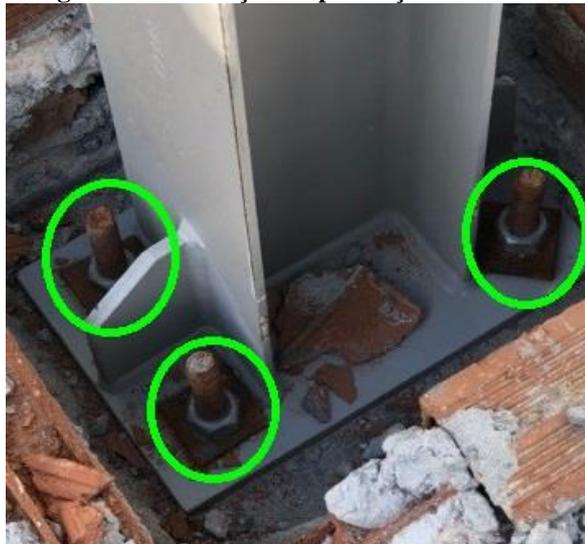
Uma das grandes desvantagens da estrutura metálica é a sua susceptibilidade a oxidação. A Figura 53, da ligação ente o pilar e a fundação observada na Obra 1, retrata este problema ocorrendo ainda em fase de execução. As corrosões encontradas podem ocorrer devido às ações agressivas do meio ambiente, resultando segundo Xerez Neto & Cunha (2017) em patologias adquiridas.

**Figura 53: Ilustração da presença de corrosão.**

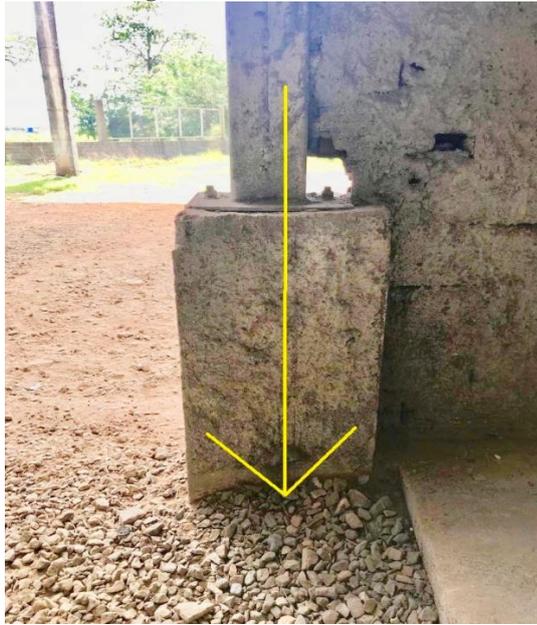
Outro aspecto notório são possíveis falhas na ligação entre a peça e a fundação, como mostra a Figura 54. Nessa estrutura observou-se que a peça não foi conectada exatamente com o eixo da fundação, gerando um desequilíbrio na passagem dos esforços para o solo.

**Figura 54: Pilar excêntrico**
