**A SEGURANÇA CONTRA INCÊNDIO
NAS EDIFICAÇÕES VERTICALIZADAS EM ARACAJU**

GEOVAN LIMA FONTES

Dissertação de Mestrado submetido a banca examinadora para a obtenção do título de Mestre em Saúde e Ambiente, na área de concentração em Saúde e Ambiente.

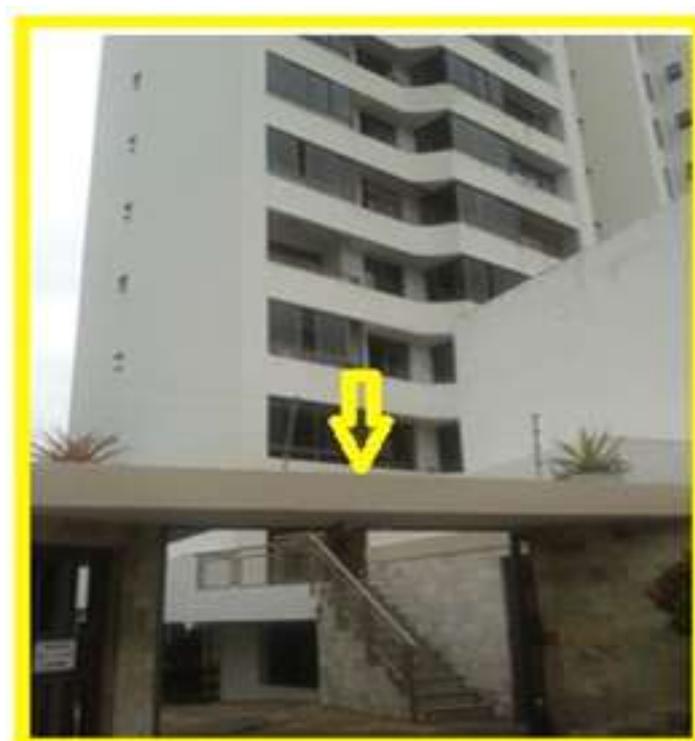
Figura 14 – Portal de entrada de condomínio com impedimento de acesso para os Bombeiros.
Fonte: o autor

Em muitas das edificações dessa época, quando foram submetidas às vistorias pelo Corpo de Bombeiros, foram encontradas várias irregularidades até mesmo estrutural, como pode-se citar um portal de entrada que não permite que o caminhão dos Bombeiros tenha o acesso a área interior do condomínio, com a finalidade de realizar quaisquer manobras na execução de um salvamento ou combate a incêndio. A Figura 14, fruto de observação direta, mostra um exemplo desse caso.

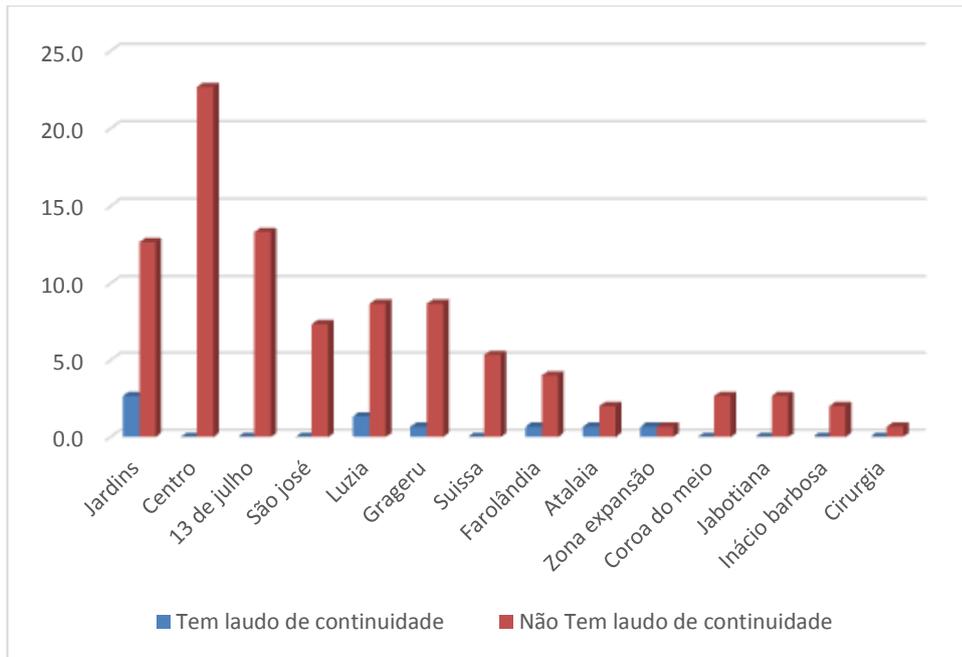
A vistoria realizada pelo CBMSE identificou que 93% dos condomínios não tem, ou nunca fizeram o teste para perceber o completo funcionamento do SPDA, isto é, verificação sobre o bom funcionamento do sistema.

Figura 18- Laudo de continuidade do SPDA
 Fonte: Elaborada pelo autor

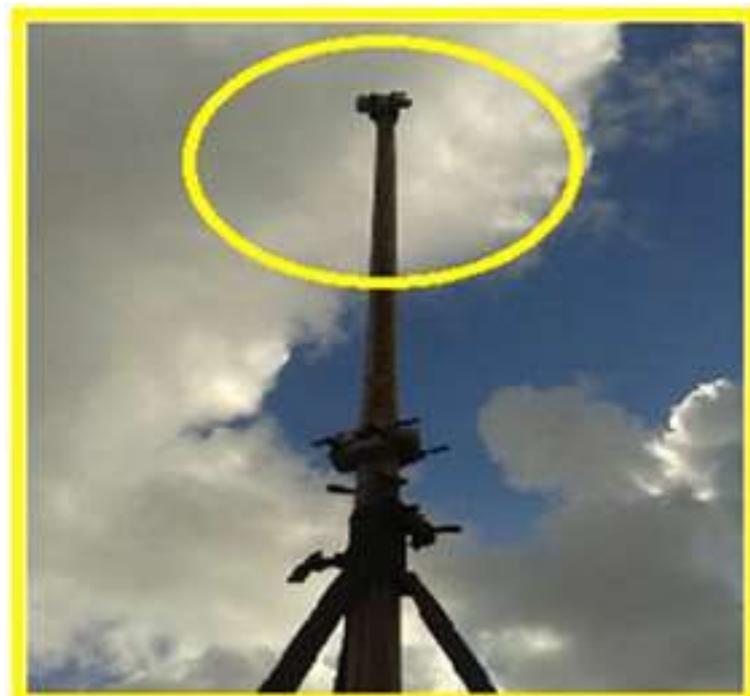
Na observação direta foram verificadas anomalias ao sistema de proteção de descargas atmosféricas (SPDA), registradas por meio de imagens fotográficas. Ver figuras 19, 20 e 21.

Figura 19 – Haste do para-raios sem os captadores
 Fonte: o Autor

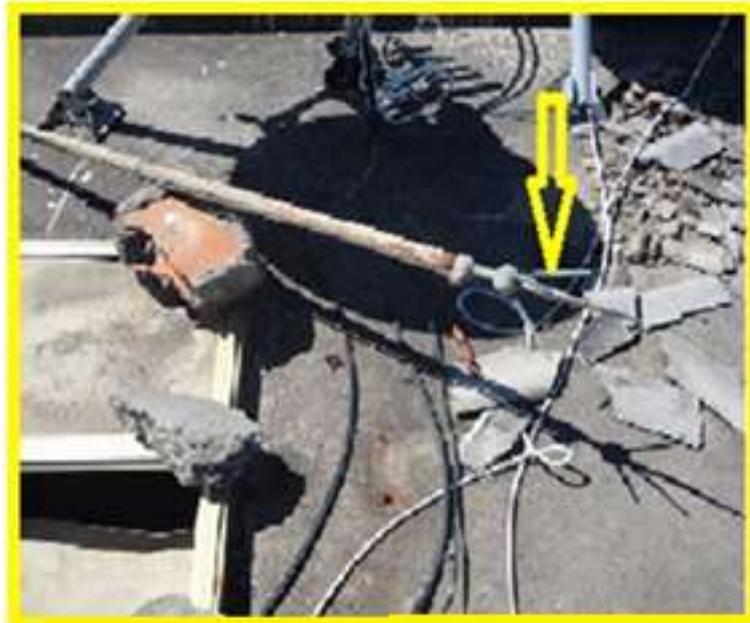
Figura 20 – Haste do para-raios danificada
Fonte: o Autor

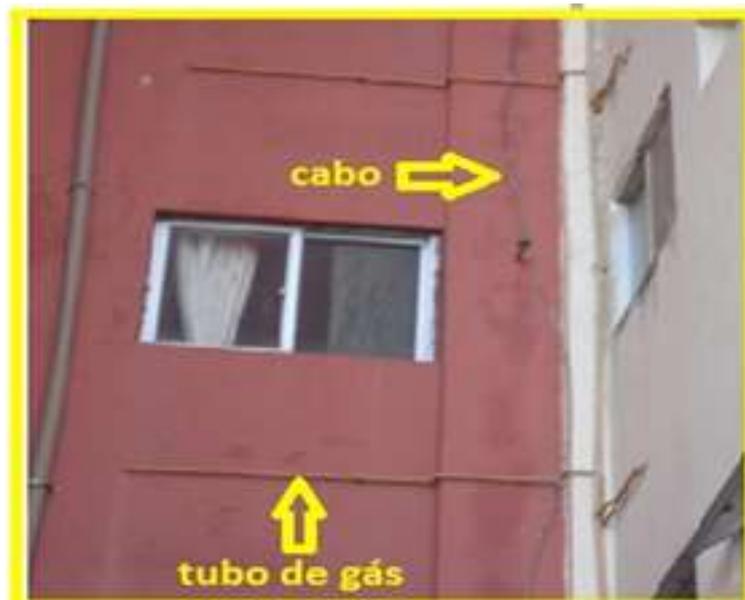
Figura 21 – cabo de aterramento do para-raios cruzando com a tubulação de gás.
Fonte: o Autor

Outro problema de inadequação é a não obediência mínima do cabeamento do para-raios relacionado a tubulação do sistema de fornecimento de gás para a edificação. A NBR 5419/2005 da ABNT estipula um distanciamento mínimo seguro de 2 metros entre a tubulação de gás e o cabo de descida do para-raios.

Em Aracaju um agravante para essa situação é a construção de edifícios sem sistema de tubulação de gás pois eram utilizados botijões de 13 quilos (P-13) em cada unidade. Posteriormente, visando melhorar a questão da segurança, foram instalados encanamentos para uso de central de gás, mas nem sempre essa implantação seguiu as normas de segurança, resultando em novo problema (Figura 21).

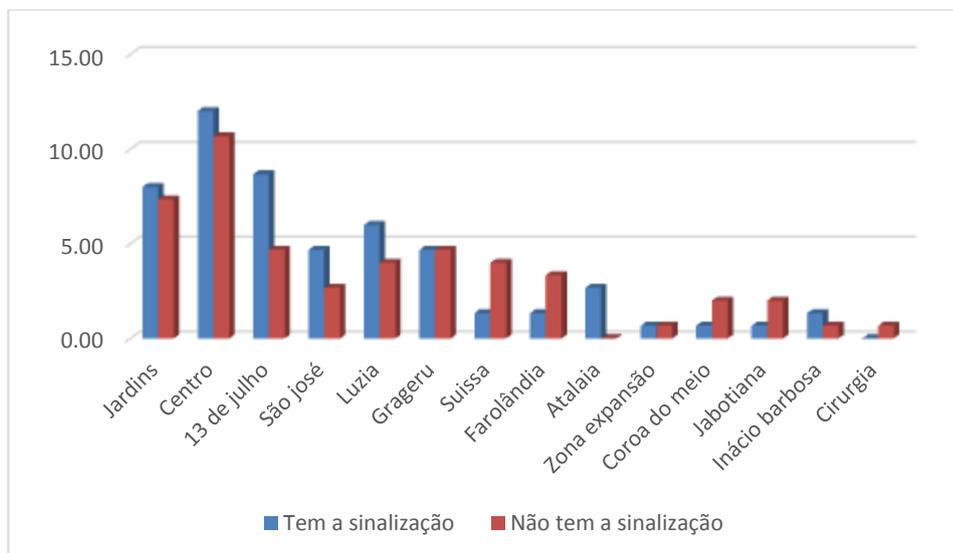
Figura 27 – Existência de sinalização em pontos de ancoragem em prédios de Aracaju

Em todos os bairros, exceto Atalaia, foram constatadas edificações com ausência da sinalização dos pontos de ancoragem, representando 47% dos condomínios visitados. Os Bairros localizados mais próximo ao rio Sergipe ou ao mar, obtiveram o percentual de destaque em 11% dos condomínios com a presença de pontos de ancoragem danificados ou apresentando corrosão.

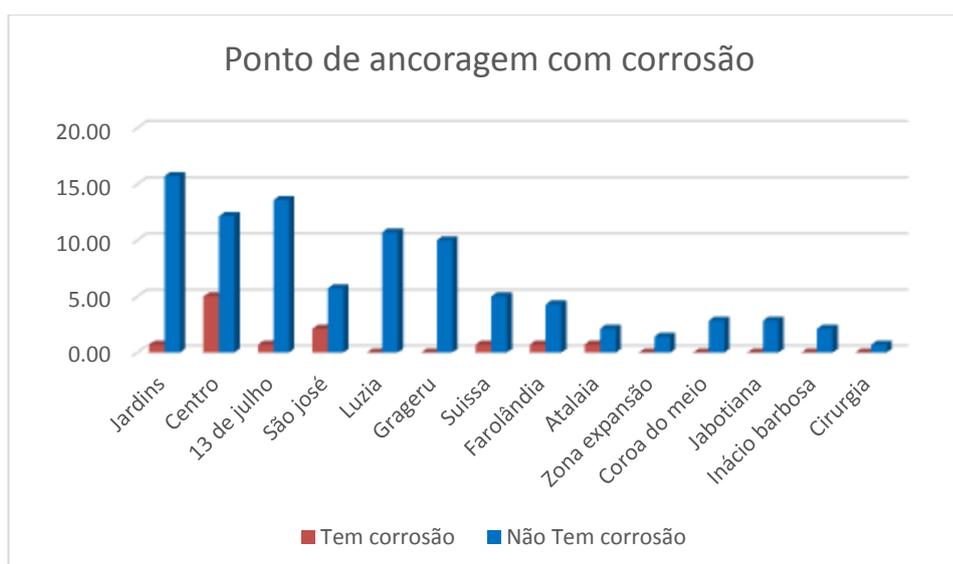
Também foi observada a falta de manutenção desse ponto de ancoragem em várias edificações, apresentando corrosão, mal sinalizados ou sem sinalização. Vários pontos de ancoragens foram fixados no concreto mas não foram protegidos das intempéries (sol e chuva), se expondo a maresia que reduz a vida útil do material que foi fabricado como equipamento de segurança para salvamento (Figura 26 e 27).

Figura 28 – Existência de corrosão em pontos de ancoragem em prédios de Aracaju

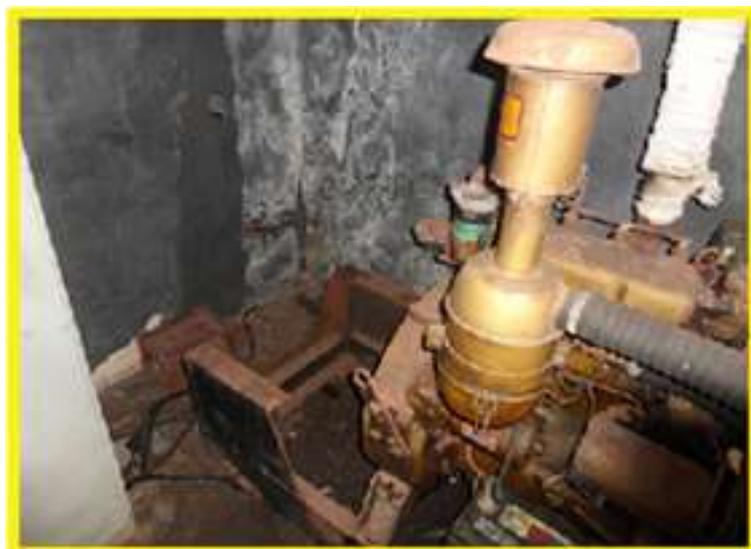
Sendo por luminárias com funcionamento a bateria, ou através de geradores de energia com funcionamento a combustível (óleo diesel), a iluminação de emergência foi encontrada em quase todos os condomínios verticalizados. Os geradores foram dispostos com funcionamento automatizado e manual, e outros apenas com o funcionamento manual, sendo que estes últimos são menos adequados por até que sejam colocados em funcionamento será retardado o acionamento da energia que deverá alimentar as luminárias de emergências. A vistoria do CBMSE também registrou que uma parte dos condomínios apresentou algumas luminárias danificadas ou queimadas e alguns geradores foram encontrados danificados e ou sem funcionar. Foi observado, também, que alguns geradores, mesmo quando instalados adequadamente, tiveram a sua tubulação de descarga do monóxido de carbono direcionada para descarga em locais impróprios (Figura 43).

Figura 43 – Gerador danificado encontrado em condomínio vertical. Aracaju.

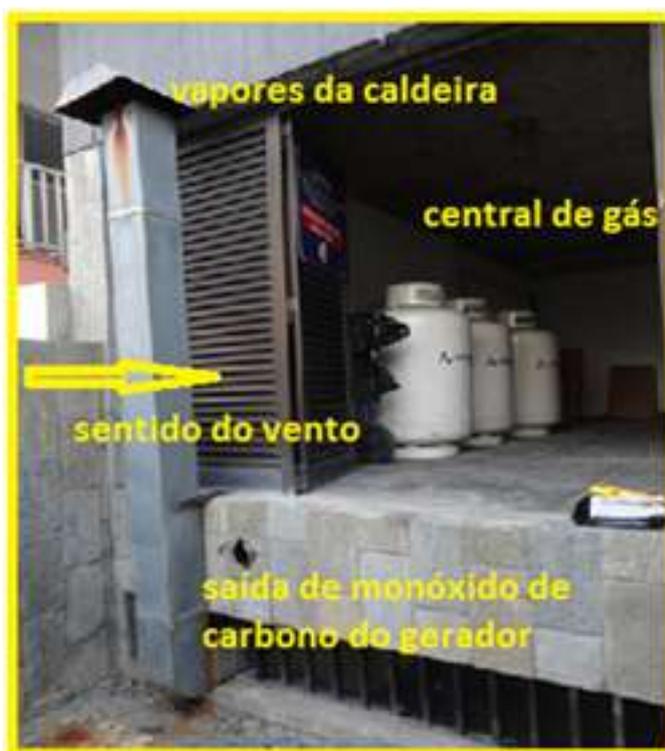
Quando instalados os geradores de energia nos condomínios estudados, uma pequena parte não se fez projetar quanto a descarga do monóxido de carbono fora do ambiente ou até em ambiente inadequado, podendo promover riscos de incêndio ou explosão no

ambiente em que foi realizada a descarga. Gases aquecidos conduzem calor que é uma fonte de ignição propícia a uma formação de foco de incêndio, ou um acionador para reagir com o combustível e o oxigênio do local (Figura 44). Essa condição inadequada à segurança contra incêndio foi encontrada apenas um condomínio, embora a simples ocorrência desse fato seja um problema grave, independentemente de quantas situações semelhantes ocorreram.

Figura 44 – Gerador mal posicionado com emissão de gases em local inadequado. Aracaju
Fonte: O Autor

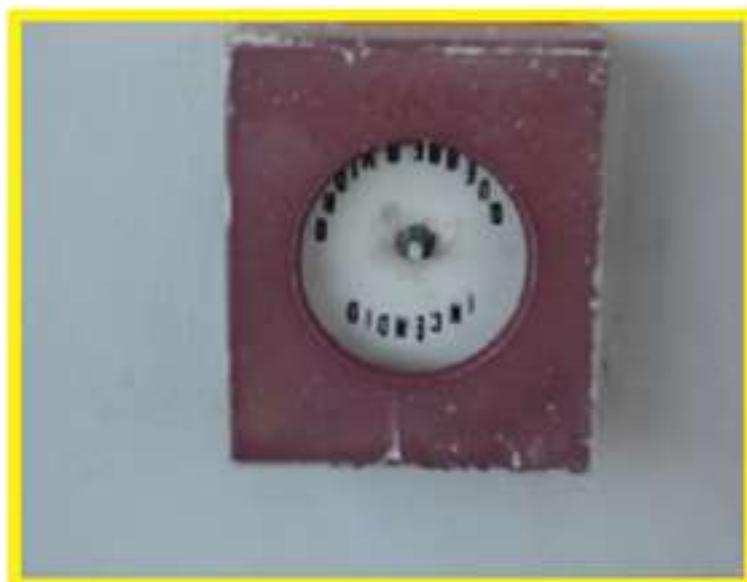
Esse sistema, muito útil em caso de necessidade, só está presente em pequena parte das edificações verticalizadas e os que estão dotados dessa proteção nem sempre fazem a manutenção adequada (Figura 53 e 54).

Figura 53 – Botoeira danificada encontrado em condomínio vertical em Aracaju.
 Fonte: O Autor

O sistema de alarme engloba todos os componentes, os quais poderão não existir nos prédios ou estarem danificados (Figuras 53 e 54). Nas vistorias realizadas, cerca de 66% dos condomínios não dispõem de central de alarme, 65% não dispõem de sirene e 62,6% não tem botoeiras. Assim, mais da metade dos 150 prédios visitados em Aracaju, não dispõem de sistema de segurança completo, com a falta de um ou outro componente.

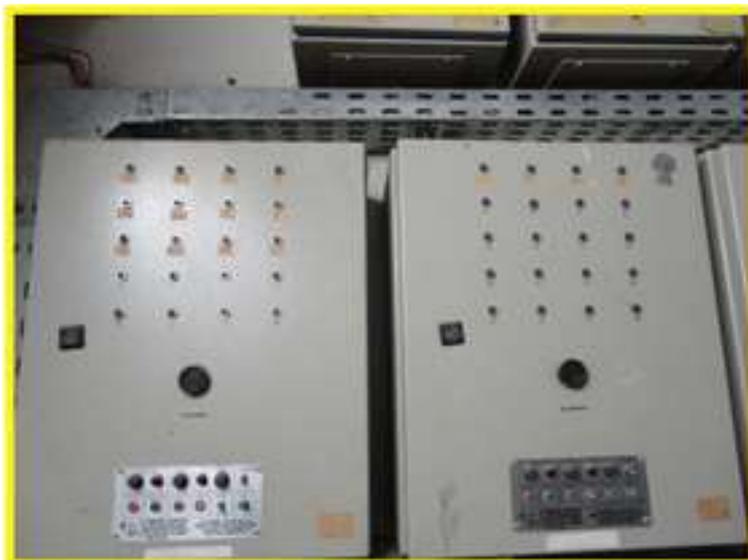
Figura 54– Central de alarme de incêndio encontrada desativada em prédio de Aracaju
Fonte: O Autor

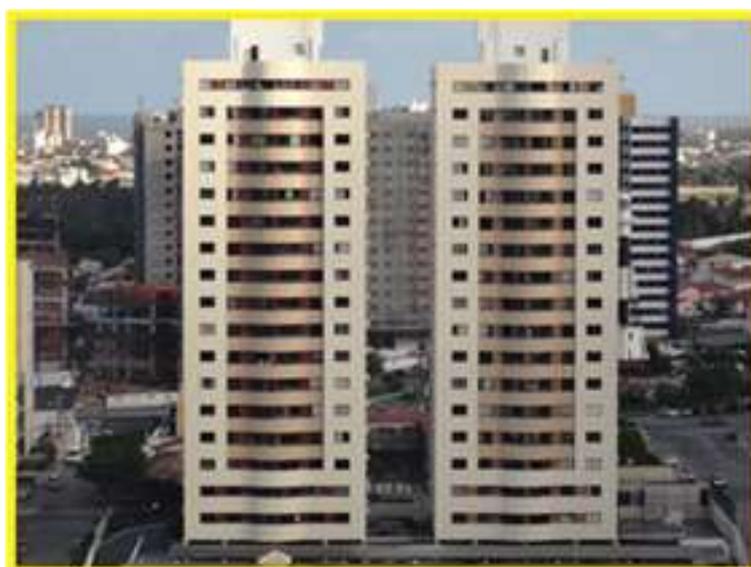
Foi observado, durante as vistorias dos Bombeiros que, as edificações mantêm um distanciamento acima de cinco metros entre si e dispõem de “paredes cegas”, condições consideradas adequadas para impedir a um edifício em chamas por incêndio propagar para o prédio adjacente.

Figura 56– Distanciamento entre as edificações verticais. Aracaju

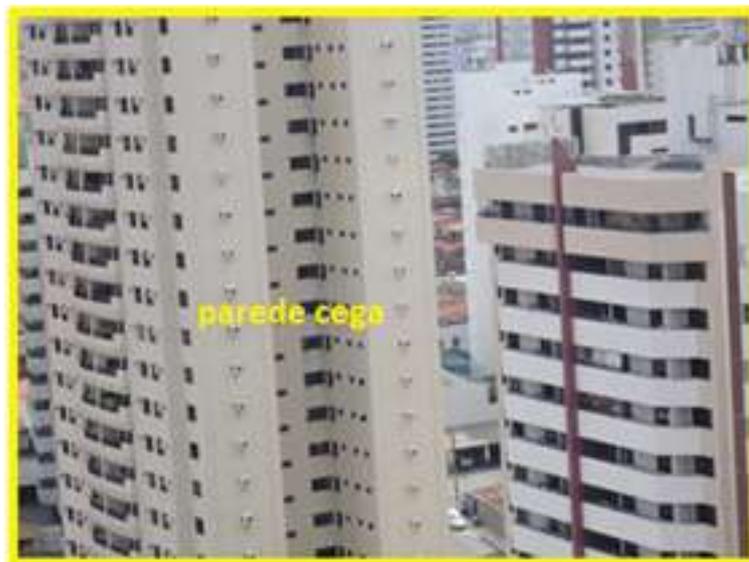
Figura 57– Prédio com “paredes cegas”. Aracaju
Fonte: O Autor

A parede cega é a área do projeto arquitetônico que não acondiciona materiais combustíveis que possam alimentar um incêndio; fazem partes dessa área os banheiros e área de serviço, comumente fazem fachadas com frente para o prédio adjacente e ou, em ângulo diagonal (Figuras 56 e 57).

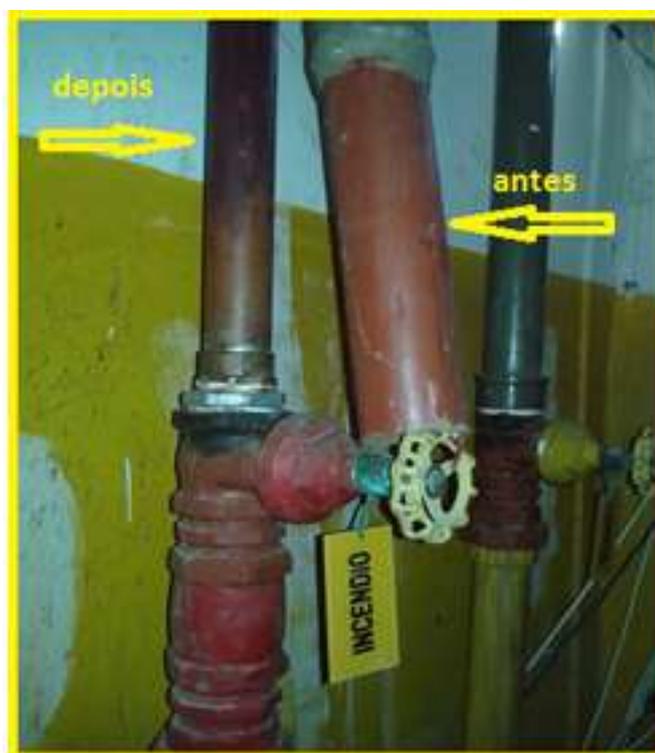
material às grandes temperaturas, podendo ocorrer a interrupção do fornecimento de água para o combate ao incêndio. Pela ocasião da tubulação que teve seu diâmetro reduzido, percebeu-se que foi realizada uma manutenção do sistema hidráulico, e em tempo, foi substituído um pedaço de tubo que estava danificado por um outro pedaço de tubo incompatível com o sistema.

Figura 61 – Manutenção inadequada de um sistema hidráulico de combate a incêndio
Fonte: O Autor

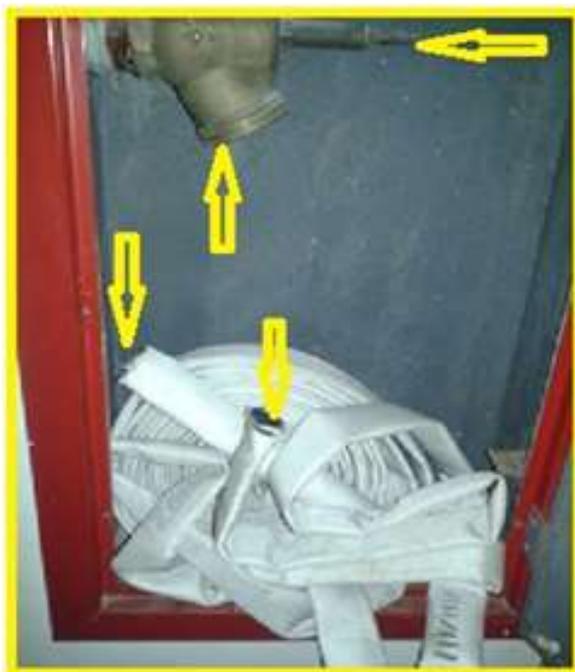
Figura 75– Exemplo de um condomínio exposto a grandes tragédias de incêndio em Aracaju.

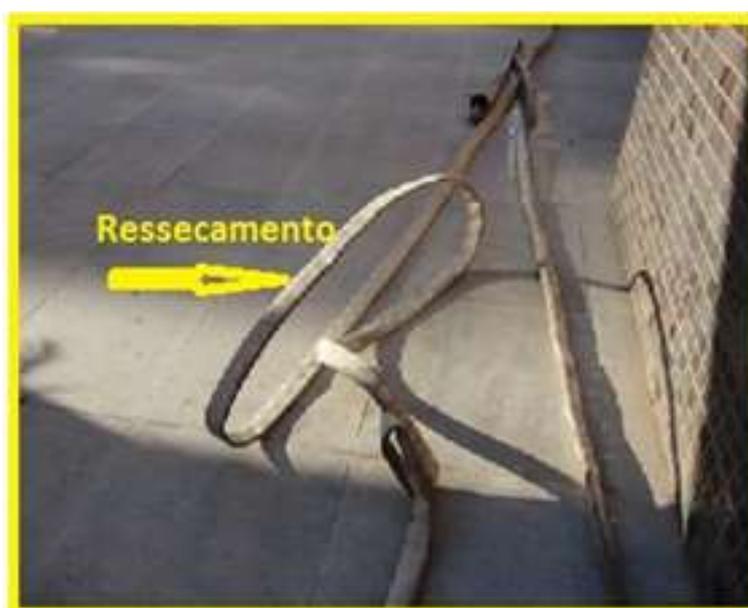
Figura 76 – Mangueira de combate a incêndio em condição de ressecamento.

Algumas mangueiras, ao serem retiradas da caixa, se quebraram por ressecamento, o que mostra estarem impróprias para o uso ao qual se destinam, levando à hipótese de falta de informação ou falta de interesse dos responsáveis pela manutenção do prédio.

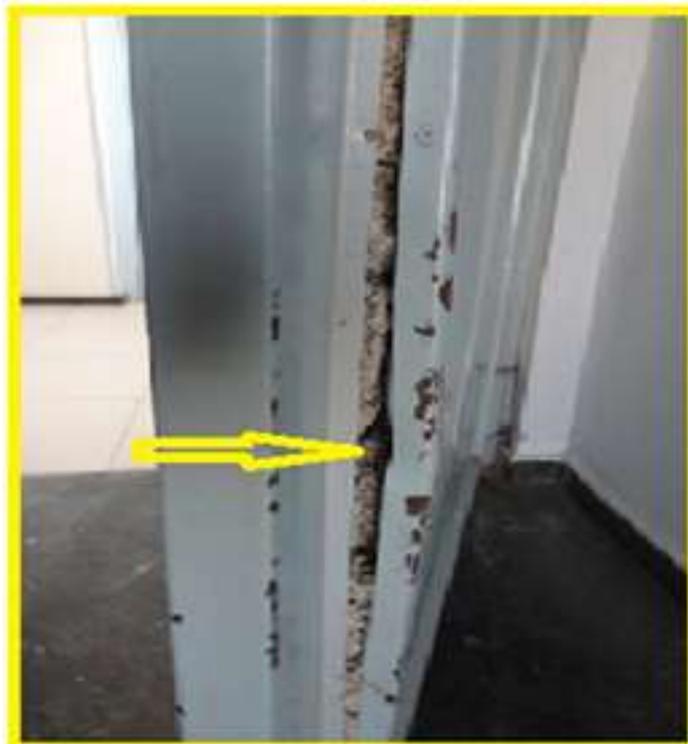
Outro problema foi com relação à escada de emergência, que deve ter portas corta-fogo, mas essa porta estava ausente em algumas edificações e em várias delas, elas se encontravam defeituosas: molas cansadas, fechadura danificada, folha da porta em condições precárias de isolamento (Figura 80 a 82). Desta forma, perdem a sua finalidade, pois devem servir para um total isolamento de fumaça e calor provocados por incêndio. Além disso, boa parte dessas portas corta-fogo não estavam pintadas de vermelho, como preconiza a legislação.

Figura 80 – Precariedade de uma porta corta-fogo encontrada em condomínio em Aracaju.
Fonte: O Autor

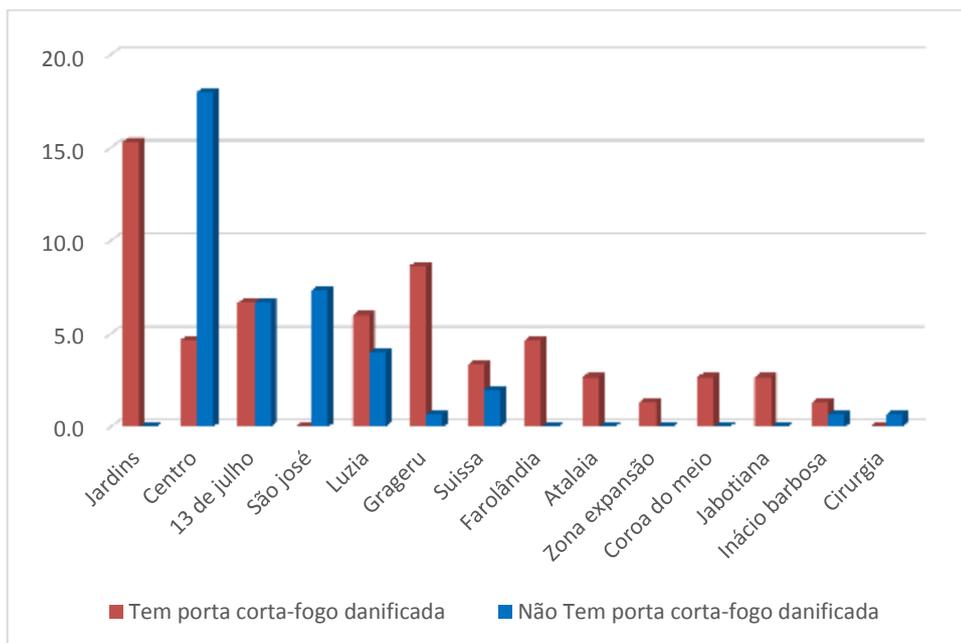
Figura 82 – Condomínios com porta corta-fogo danificada. Aracaju

O meio seguro e alternativo para o escape de pessoas de um prédio em chamas, foi infringido por grande parte dos prédios, pois em 60% dos condomínios visitados pelos Bombeiros foram observados problemas na rota de fuga.

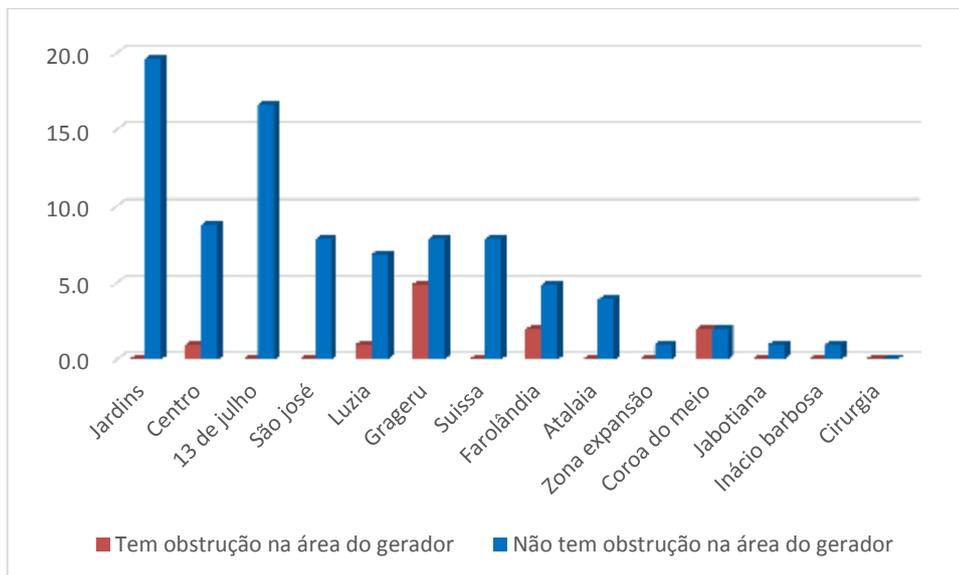
Outro equipamento fundamental para a segurança de um prédio, o gerador de energia, muitas vezes não se apresentou com funcionamento adequado devido, principalmente, a problemas de manutenção. O gerador de energia é utilitário como alternativa que assegura o fornecimento de energia elétrica ao sistema hidráulico de combate a incêndio, bem como, ao sistema de iluminação de emergência do prédio. Nos condomínios visitados, além de geradores não funcionarem no momento em que foram testados, foi possível observar a deposição de grandes quantidades de objetos que não fazem parte da sua utilização. Os objetos armazenados encontrados na casa do gerador faz aumentar o risco de incêndio no local, uma vez que esse equipamento funciona com óleo diesel combustível que tem alto poder de propagação do fogo, motivo pelo qual deve ter extintor de incêndio portátil em local próximo, o que não foi observado em alguns casos (Figuras 83 e 84).

Desta vez, o bairro Grageru foi o que apresentou a maior quantidade de condomínios que foram encontrados com a área do gerador obstruída, perfazendo 10,8% dos prédios visitados.

Figura 84 – Condomínios com obstrução na área do gerador. Aracaju
Fonte dos dados brutos: CBMSE

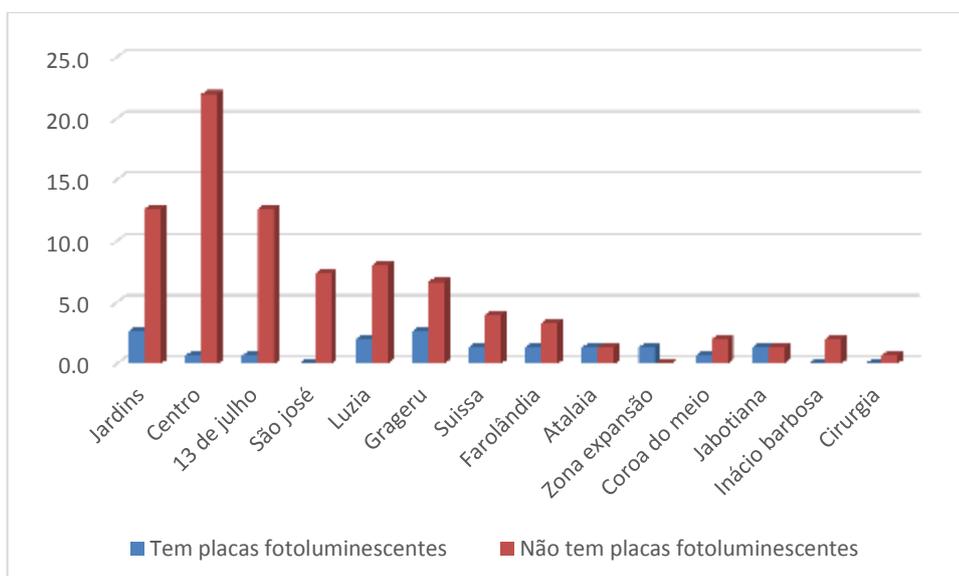
Outra variável observada pelas vistorias do CBMSE, foram as condições de fotoluminescência das placas de sinalização, encontrando, na grande maioria dos prédios, placas foscas, totalizando 84 dos condomínios visitados. A distribuição das ocorrências pode ser observada na Figura 85.

Figura 85 – Condomínios com placas de sinalização de emergência, fotoluminescentes. Aracaju
 Fonte dos dados brutos: CBMSE

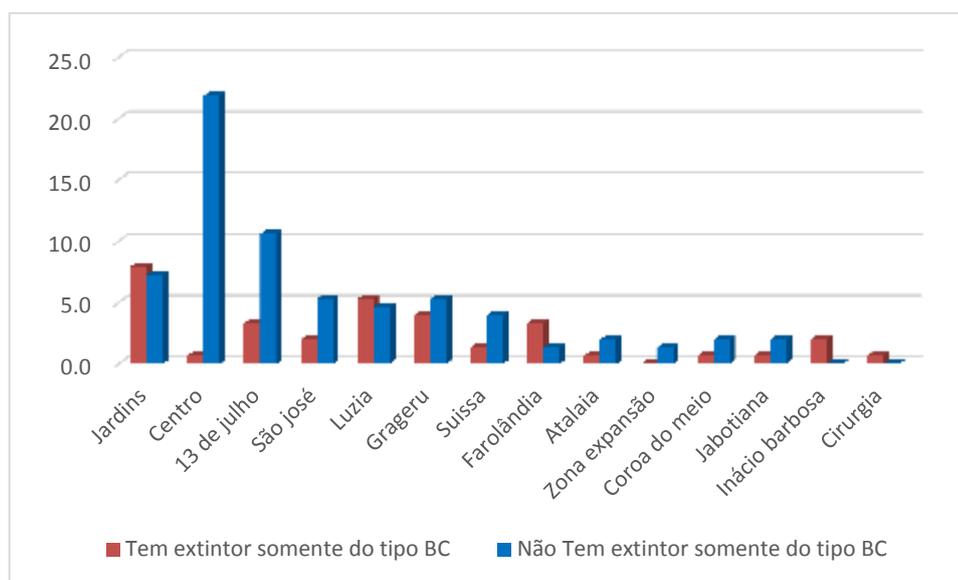
Figura 86 – Condomínios com extintores somente do tipo, BC. Aracaju
 Fonte dos dados brutos: CBMSE

A insuficiência dos extintores que foram apresentadas nos condomínios foi motivada pela ausência do extintor de água, pois, os encarregados e síndicos entendiam que já possuía água nos hidrantes, então, não se tinha a necessidade de utilizar o extintor de água. Em virtude da ausência dos extintores de água, foram encontrados os extintores para apagar fogo apenas em materiais da classe B que são os líquidos inflamáveis, graxas e gases inflamáveis, e o extintor da classe C para apagar fogo em energia (Figura 86).

Contudo, alguns prédios mantiveram-se sem cobertura para atender ao foco inicial de incêndio para as três classes A, B e C. Sabendo-se que a classe A, pelos materiais orgânicos que poderão ser queimados, do tipo madeira, papel e outros que poderão de sua queima deixar cinzas. Dos condomínios visitados 32,5% apresentaram a utilização de apenas extintor para classe BC, sendo desconsiderado o extintor do tipo água para este tipo de prevenção; em 12% das edificações visitadas foi constatada a ausência/insuficiência de extintores; em 21% não havia sinalização adequada; em 8% havia extintores sem pressão; em 10,1% os extintores estavam vencidos; e em 11,3% apenas alguns dos extintores estavam vencidos.

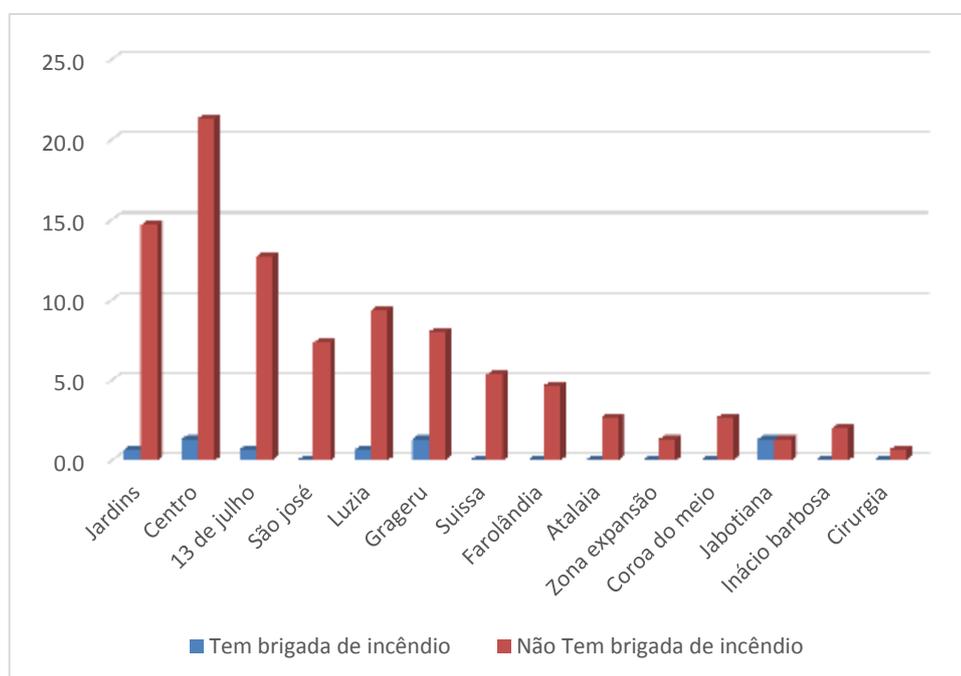
Figura 87 – Condomínios com brigada de incêndio. Aracaju
 Fonte dos dados brutos: CBMSE

A condição apresentada pelos condomínios vistoriados, no tocante a brigada de incêndio foi preocupante, pois percebeu-se que é quase inexistente um grupo de pessoas que possam ser treinadas para combater ao princípio de incêndio antes da chegada das equipes do Corpo de Bombeiros (Figura 87 e 88). Essa falha em parte deve-se à falta de orientação dos responsáveis e usuários das edificações que geralmente desconhece as normas e a necessidade de haver uma brigada de incêndio em cada prédio. Há um parâmetro a ser seguido no cumprimento da formação desse grupo; a Instrução Técnica 17/2014 utilizada pelos Bombeiros é a base normativa.

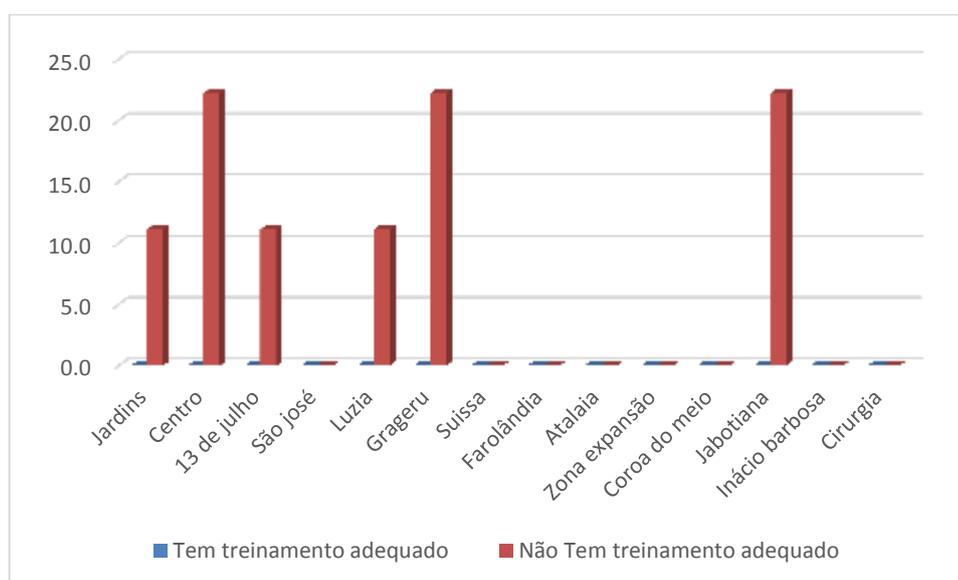
Figura 88 – Condomínios com treinamento adequado da brigada de incêndio. Aracaju
 Fonte dos dados brutos: CBMSE

Da quase totalidade dos 150 condomínios pesquisados, 94% não possuíam brigada de incêndio e os 6% dos condomínios que não foram registrados como “sem treinamento adequado” se deu ao fato de usuários, síndicos, encarregados e funcionários terem recebido demonstração de uso de extintor como cortesia das empresas prestadoras de serviço de manutenção.

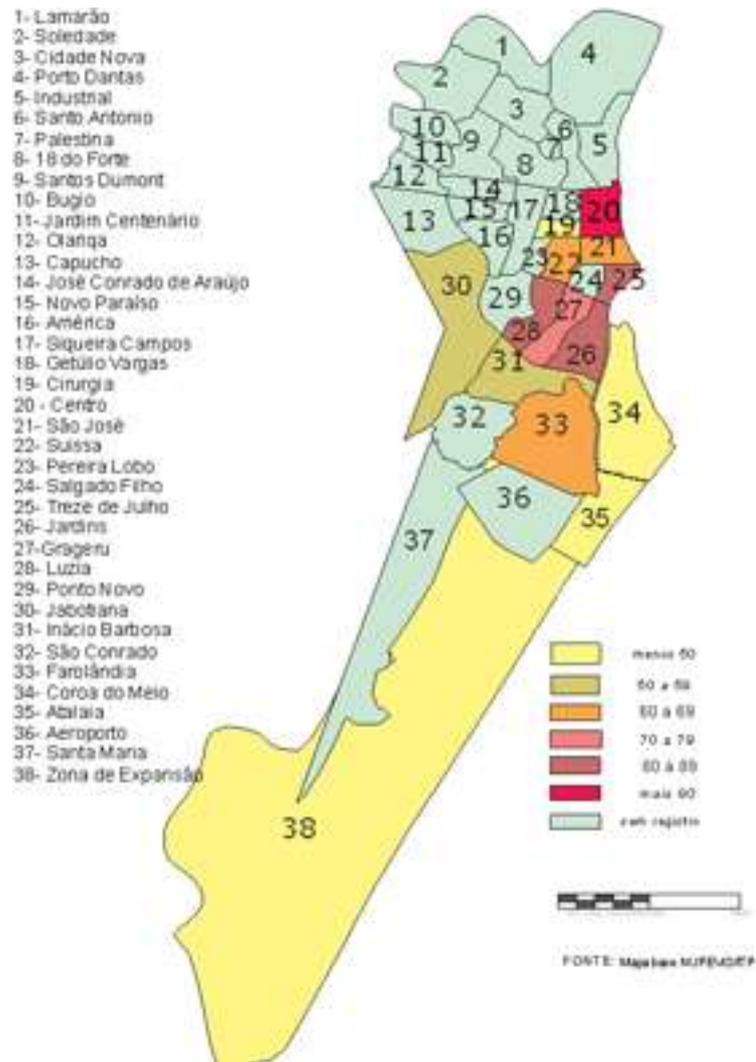
Foram analisados 30 elementos, alguns subdivididos em outros, perfazendo um total de 58 elementos vistoriados. Essa verificação de 150 unidades permite inferir que os condomínios verticais de Aracaju possuem irregularidades em todos os itens avaliados, o que expõe a riscos todos os moradores e funcionários dessas edificações. Verifica-se no Quadro 6, que o bairro mais vulnerável às inadequações foi o Centro, onde 94,8% dos elementos vistoriados se mostraram irregulares. Os bairros Jardins e Luzia, área de edificações bem mais novas, em sua maioria concluídas após o ano 2000, também apresentaram grande percentual de irregularidades: 82,7%.

Figura 89 – Percentual de itens considerados inadequados à segurança contra incêndio e pânico, dentre os 58 itens analisados nas edificações verticalizadas de Aracaju – 2013/2014

Os bairros 13 de Julho e Grageru também apresentaram altos índices de irregularidades, sendo registradas, em, respectivamente, 81,0% e 79,2% dos elementos inspecionados. Os bairros Suíça, com 67,2%, Farolândia, com 65,5%, São José, com 62,0% e Jabotiana, com 51,7%, também apresentaram irregularidades em mais da metade dos itens vistoriados. Os demais bairros que foram contemplados na amostra, Inácio Barbosa, Coroa do Meio, Cirurgia, Atalaia e Zona de Expansão, tiveram menos da metade dos itens avaliados com irregularidades e são todos bairros de ocupação mais antiga, exceto a Zona de Expansão.
