**IDENTIFICAÇÃO E PROPOSTA DE INTERVENÇÃO
EM MANIFESTAÇÕES PATOLÓGICAS NAS
FACHADAS DE UM EDIFÍCIO PÚBLICO EM
ARACAJU/SE**

Trabalho de Conclusão de Curso
apresentado à Universidade Tiradentes -
UNIT, para encerramento do componente
curricular e conclusão da graduação em
Engenharia Civil.

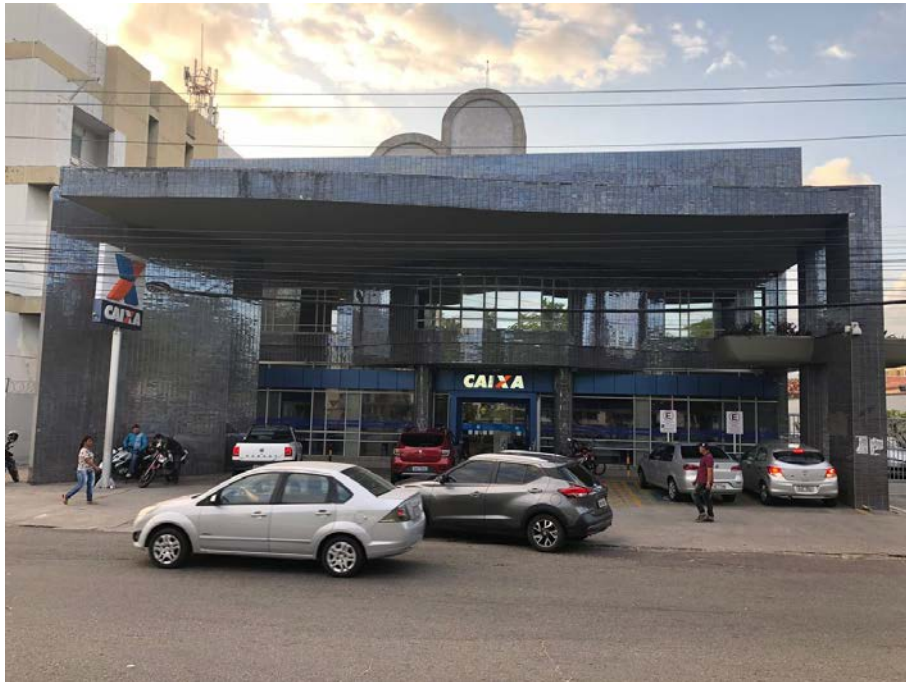
Figura 22 – Fachada principal do Banco Caixa Econômica Federal

Atualmente o edifício comporta uma agência e a sede administrativa da Caixa Econômica Federal, constituído de térreo e mais três pavimentos. Suas fachadas são distribuídas em revestimentos cerâmicos, concreto aparente, argamassados e tintas, conforme é destacado nas Figuras 22 e 23.
