UNIVERSIDADE TIRADENTES - UNIT
GRADUAÇÃO DE ENGENHARIA CIVIL

**ANÁLISE DE PATOLOGIAS DE REVESTIMENTO CERÂMICO EM FACHADAS
PREDIAIS EM EDIFÍCIOS DA CIDADE DE ARACAJU-SE.**

Trabalho de conclusão de curso
apresentado à Universidade
Tiradentes como um dos pré-
requisitos para obtenção do grau de
bacharel em Engenharia Civil no
período de 2018.2

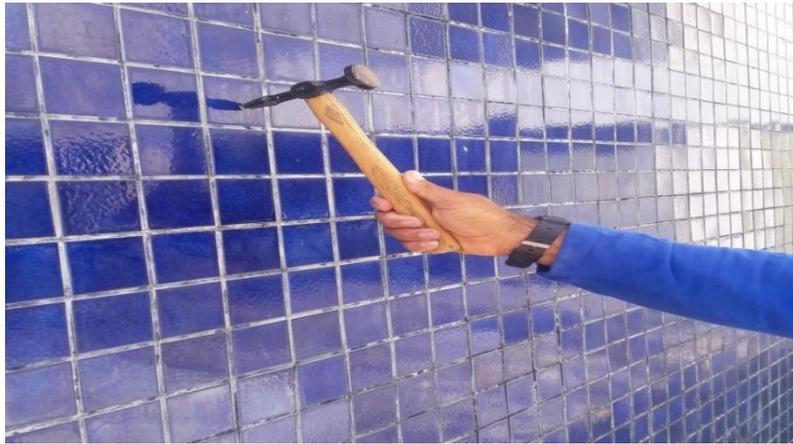
Figura 07 – Teste de percussão.

Com um martelo tipo cabo de madeira ou martelo plástico duro são feitos impactos leves, não contundentes, conforme figura 07, para identificação das cerâmicas que apresentavam som cavo, marcando na fachada e no croqui elaborado, todas as áreas do revestimento que se encontravam comprometidas.

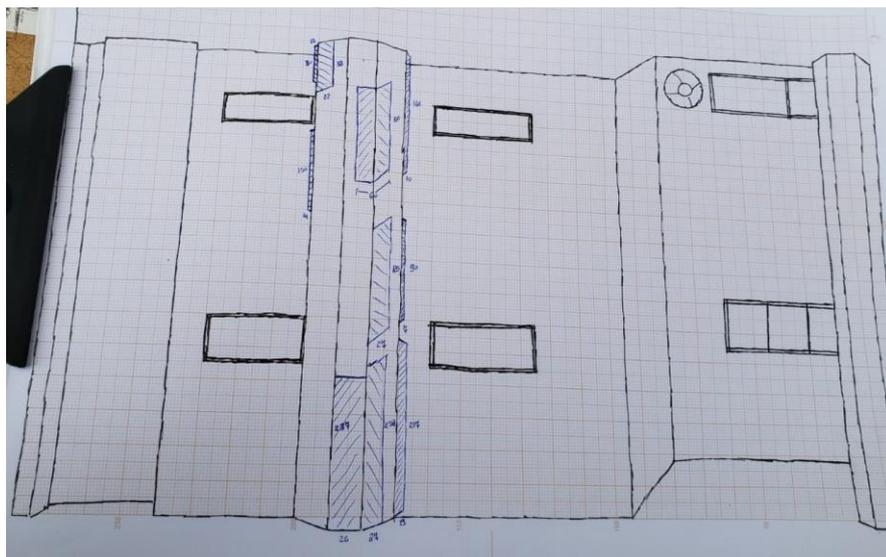
Figura 08: Croqui de marcação durante o teste à percussão.

A área que apresentou som cavo por esse teste, foi identificada em um croqui marcado por região cada lugar afetado, conforme figura 08.
