UNIVERSIDADE TIRADENTES

AVALIAÇÃO FUNCIONAL OBJETIVA DE
PAVIMENTOS FLEXÍVEIS NA CIDADE ARACAJU

Trabalho de Conclusão de Curso, apresentado ao curso de Engenharia Civil da Universidade Tiradentes – UNIT, como requisito parcial para obtenção do grau de bacharel em Engenharia Civil.

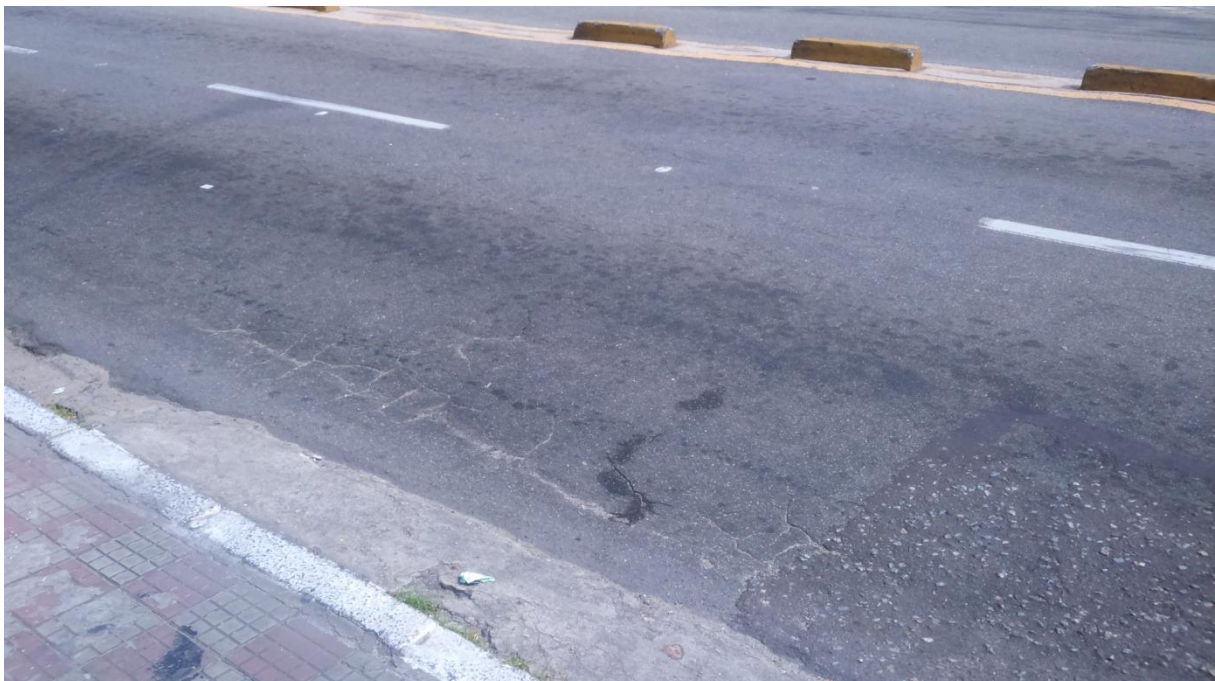
Figura 14: Av. Desembargador Maynard

A possível causa da grande deterioração de toda a Avenida Heráclito Guimarães Rollemberg é a sua má drenagem, deixando poças de água por toda sua extensão mesmo em dias sem chuva, pois alguns pontos os esgotos ainda são expostos. Já a causa da Avenida Desembargador Maynard (Figura 13) continua sendo o seu envelhecimento, perdendo capacidade mecânica do seu ligante, acarretando diversos problemas na sua superfície. E a Avenida Tancredo Neves (Figura 15) sua causa mais provável seria o erro de planejamento, seja na catalogação dos veículos passantes ou o não atentamento ao fato de que a avenida seja a principal rota de entrada e saída da cidade, atraindo diversos veículos, sua grande maioria veículos carregados, tornando sua travessia uma viagem desconfortável e muitas vezes perigosa.

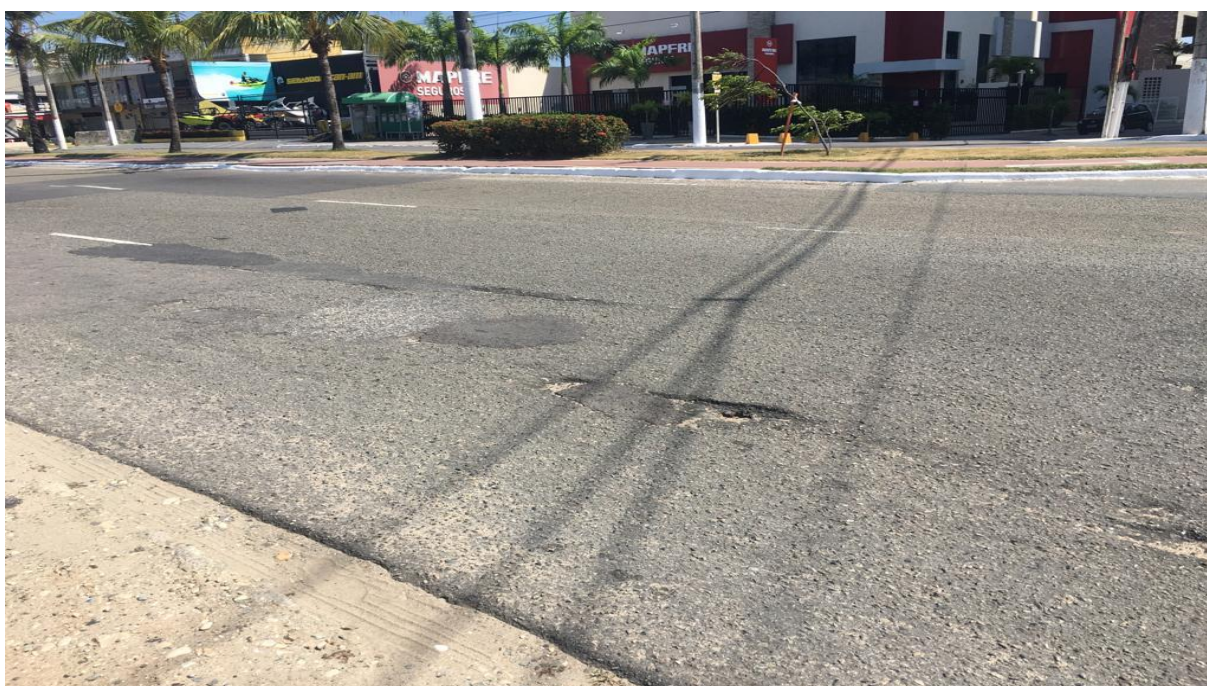
Figura 22: Av. Tancredo Neves

Ainda na Avenida Tancredo Neves (Figura 21), outra panela chamou atenção pela quantidade agrupada e a forma que foi feito o remendo, revelando uma falta de padrão na aplicação e o aumento do desconforto da via.

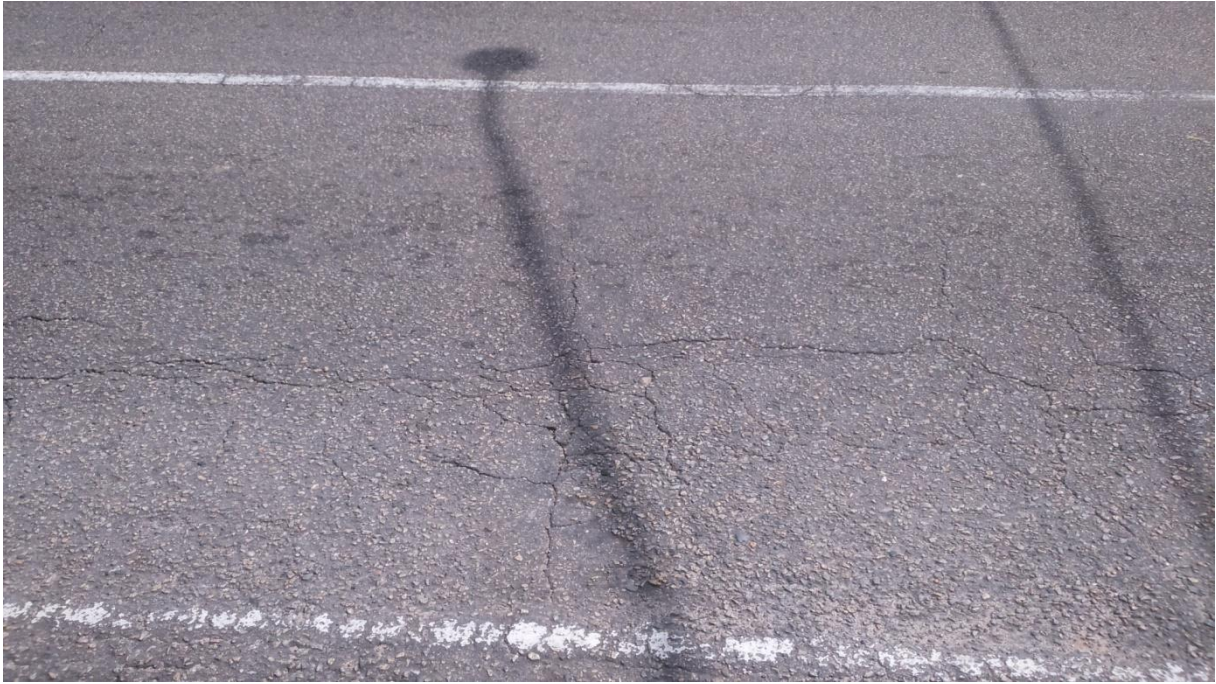
Figura 26: Av. Desembargador Maynard

Como já mencionado sobre o péssimo estado de conservação da Avenida Desembargador Maynard (Figura 25), o aparecimento de desgaste é um defeito inevitável e recorrente em toda sua extensão, mostrando a necessidade da manutenção na via. O desgaste também é ponto de partida para defeitos maiores, pois com a passagem de veículos, há a exposição e polimento dos agregados da superfície e conseqüentemente a sua extração, deixando assim caminhos para infiltrações e possíveis panelas. Fato também bastante recorrente na Avenida Tancredo Neves (Figura 26) pelo fato do pavimento ser antigo e o tráfego de veículos com alto carregamento e velocidades elevadas.

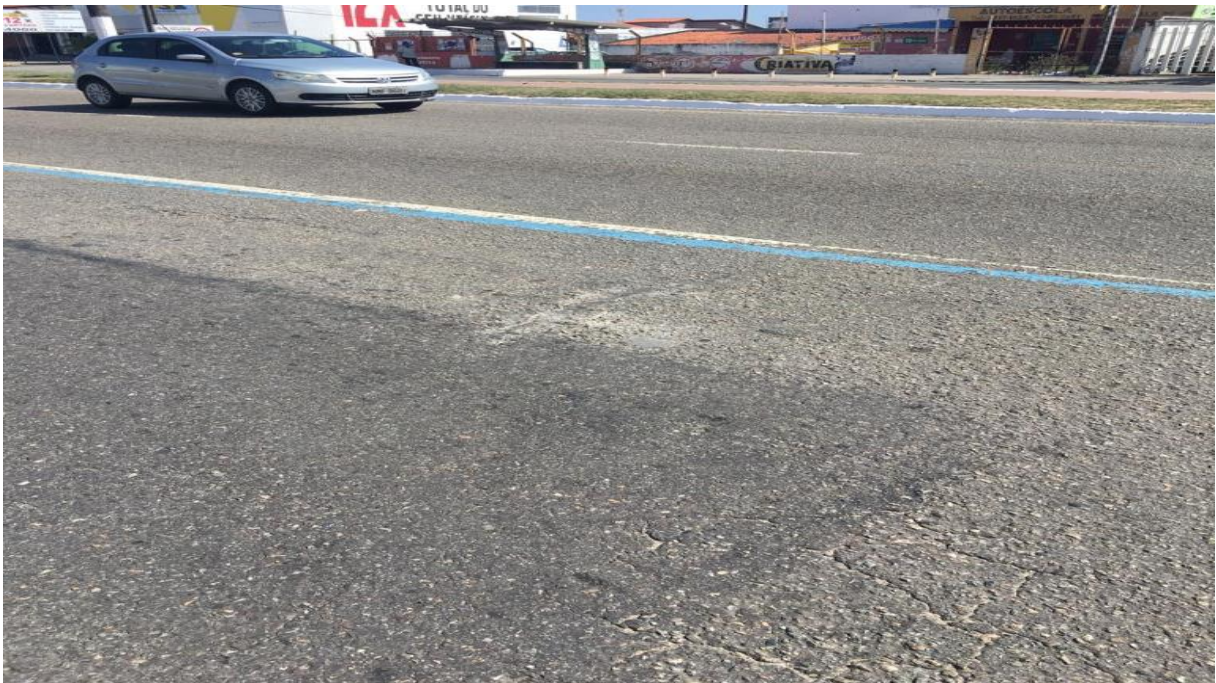
Figura 27: Av. Tancredo Neves

Quando o revestimento asfáltico apresenta painelas, o procedimento a ser feito é a reposição do material no interior da panela e a aplicação do pavimento asfáltico de forma localizada, geralmente no formato retangular chamado de Remendo. Se a via necessitar de vários remendos, então não é mais indicado que o faça, primeiro deve-se tratar do defeito pré-existente e após a reaplicação de uma nova camada de revestimento asfáltico por inteiro. Chama a atenção nas Avenidas Tancredo Neves onde o remendo foi aplicado de forma errada (Figura 27), perdendo sua serventia muito cedo e na Avenida Beira Mar onde praticamente todo o trecho está com remendo e com grandes dimensões, já apresentando fissuras por não tratarem do defeito já existente (Figura 28).
