OS DESAFIOS PARA UM DIAGNÓSTICO E
TRATAMENTO OPORTUNOS DE FRATURA
CORONORRADICULAR COMPLICADA EM
ADOLESCENTE: RELATO DE CASO

Trabalho de conclusão de curso apresentado à Coordenação do Curso de Odontologia da Universidade Tiradentes como parte dos requisitos para obtenção do grau de Bacharel em odontologia.

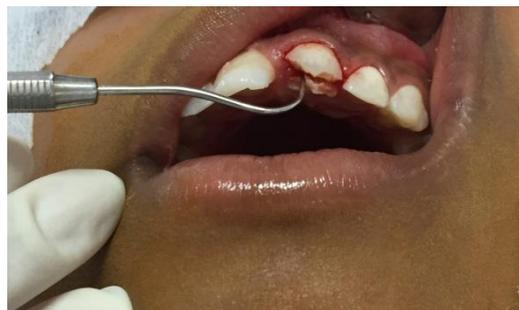
Paciente P.H.V. S, ASA I, melanoderma, 11 anos, sexo masculino, procurou atendimento odontológico em uma unidade básica de saúde situada no município de Aracaju, após ter sofrido um trauma dentário, o mesmo foi encaminhado em seguida à clínica odontológica da Universidade Tiradentes (UNIT). Inicialmente, realizou-se a anamnese, foi relatado pelo responsável, que o paciente havia sofrido um trauma, de uma queda da própria altura, há dois meses. Durante o exame intraoral observou-se que a unidade 21 apresentava fratura coronária no sentido longitudinal (figura 1), com mobilidade do fragmento por palatino.

Figura 1: Aspecto clínico intraoral da fratura.

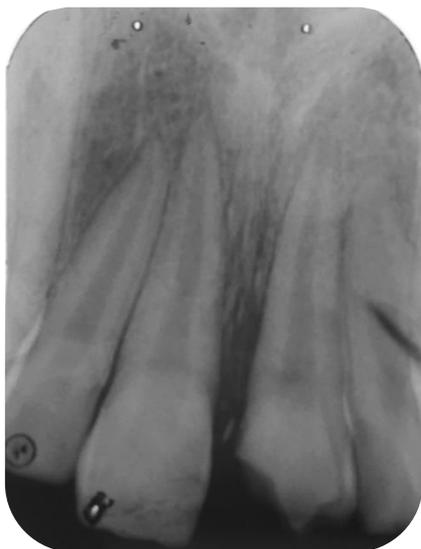
O exame radiográfico periapical, revelou linha de fratura do elemento 21 (figura 2), porém não foi possível fechar o diagnóstico e plano de tratamento apenas com a radiografia periapical.

Figura 2: Radiografia periapical evidenciando a linha de fratura

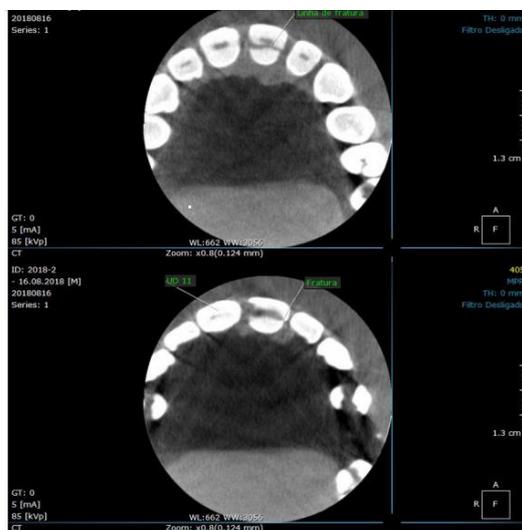
Com isso, solicitou-se uma TCFC, que possibilitou a visualização da linha de fratura, iniciando no terço incisal da face palatina, seguindo até porção cervical da raiz, compatível com fratura coronorradicular, longitudinal e oblíqua apresentando separação total do fragmento e remanescente dental. Observou-se também reabsorção óssea em região alveolar palatina, medindo 4.39 mm (corte sagital). Além disso, foi possível a visualização de lesão periapical (figura 3a; 3b; 3c).

Figura 3 a: Linha de fratura na unidade 21 em um corte axial.

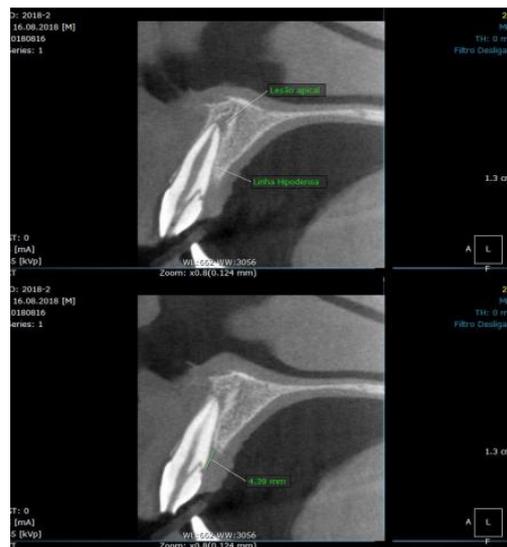
Figura 3b: Lesão apical na unidade 21 e reabsorção óssea alveolar em um corte sagital.

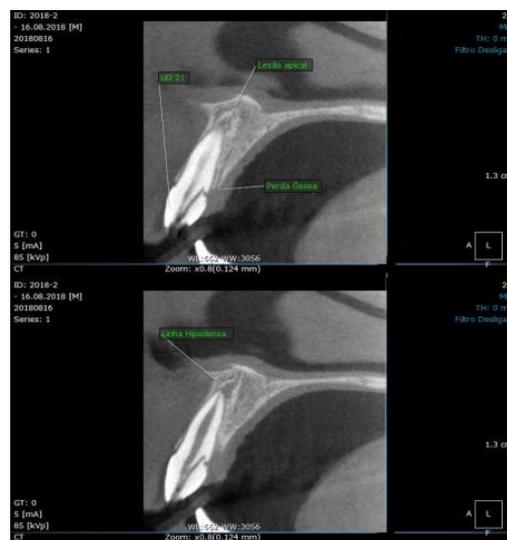
Figura 3c: Linha de fratura na unidade 21 por um corte sagital.

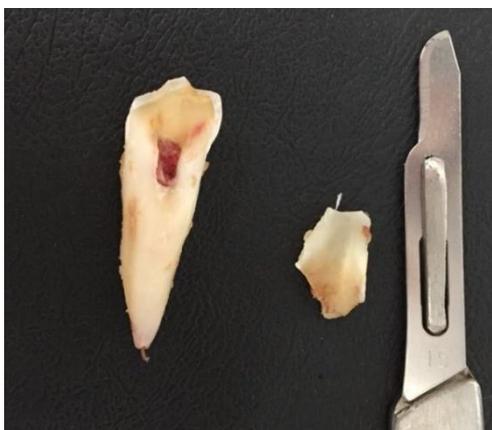
Para a exodontia, realizou-se antissepsia intraoral com clorexidina a 0,12% (Colgate®), antissepsia extraoral com polivinilpirrolidona-iodo a 10% (-PVP-I) (Riodeíne®) na região perioral. Em seguida, posicionou-se o campo cirúrgico fenestrado estéril e realizou-se anestesia local com aproximadamente 1,8 ml de solução anestésica à base de cloridrato de lidocaína a 2% com epinefrina 1:100:00 UI (DFL®) para bloqueio do nervo alveolar superior anterior, fibras terminais do nasopalatino pelo palato e intrapapilar para complementar. No ato cirúrgico foi realizado o descolamento mucoperiosteal, com auxílio de um descolador tipo Molt (Quinelato®). Após a completa diérese dos tecidos, procedeu-se a exodontia da unidade 21, seguida de remoção da lesão periapical com curetagem e irrigação abundante do alvéolo com solução salina a 0,9%. Em seguida, a sutura em forma de X, utilizando-se fio de seda 3-0 (Technew®). É possível observar por meio das figuras 4 e 5 respectivamente, as características da unidade dentária e do alvéolo após exodontia.

Figura 4: Unidade 21 após exodontia.

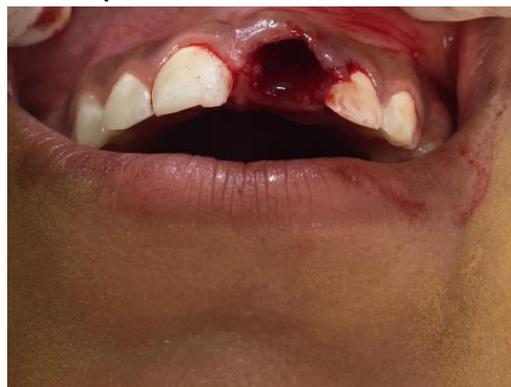
Figura 5: Aspecto do alvéolo após a exodontia.

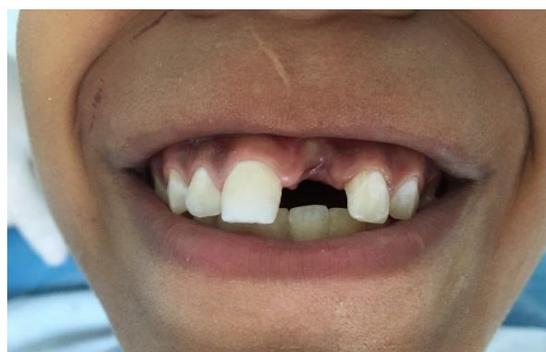
Para controle da dor e inflamação pós-operatórias, foi prescrita nimesulida 100 mg de 12-12 horas, durante 3 dias e dipirona 500 mg de 6-6 horas por 2 dias. O responsável e o paciente foram orientados sobre os cuidados com a higiene oral e alimentação líquida e pastosa foi sugerida nos três primeiros dias. O acompanhamento pós-operatório ambulatorial foi realizado após oito dias para a remoção da sutura, onde se observou boa cicatrização (figura 6).

Figura 6: Pós-operatório de oito dias.

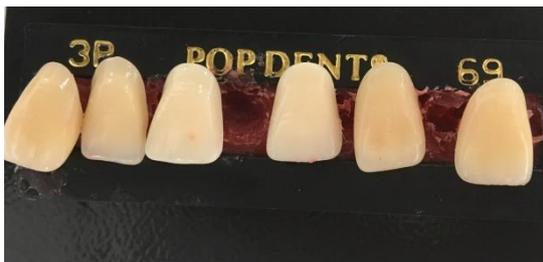
Após quinze dias, o paciente retornou para a reabilitação estética provisória, por meio da contenção com dente de estoque. Para a realização da contenção, foi necessária a utilização de dente de estoque (Popdent®) (figura 7), fio ortodôntico (Morelli®) 0,7 mm, alicate de corte (Fava®), e alicate ortodôntico 139 (Quinelato®).

Figura 7: Seleção do dente de estoque para a contenção.

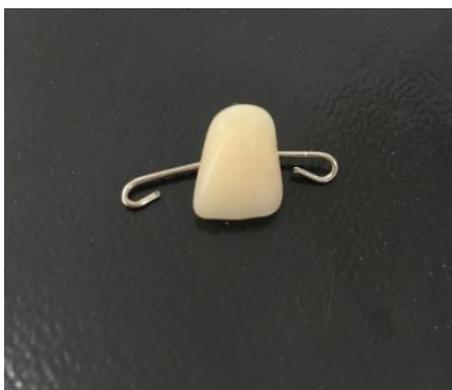
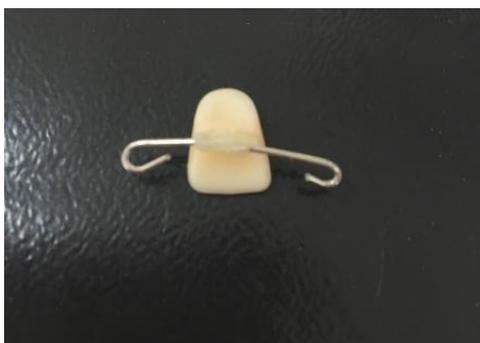
Após seleção do dente de estoque, adaptou-se o dente de estoque ao fio ortodôntico com resina de esmalte EA3 (Opallis®) (figura 8a, 8b), e fotopolimerização por 20 segundos.

Figura 8a: Vista vestibular da adaptação do dente de estoque ao fio ortodôntico

Figura 8b: Vista palatina da adaptação do dente de estoque ao fio ortodôntico.

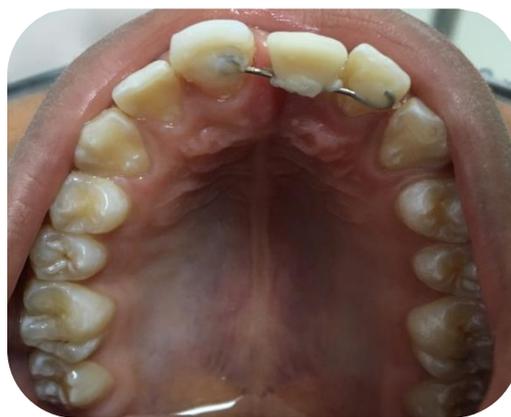
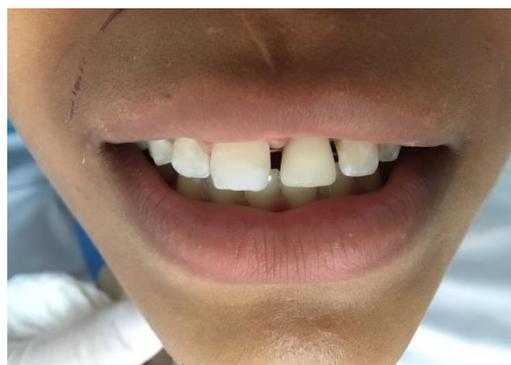
aplicação de sistema adesivo para esmalte e dentina (Ambar®) e fotopolimerização por 20 segundos. Foi realizada a adaptação da contenção e nas unidades 11 e 22, a colocação da resina composta EA3 (Opallis®) por palatina (figura 9a), e fotopolimerização por 20 segundos. Ao final do procedimento, foi possível observar a satisfação da criança e da responsável com o resultado do tratamento. As figuras 9a e 9b ilustram o aspecto final do tratamento.

Figura 9a: Vista palatina da fixação da contenção nas unidades 11 e 22.

Figura 9b: Aspecto final da reabilitação estética provisória com dente de estoque.
