RELATÓRIO DE ESTÁGIO SUPERVISIONADO
ACOMPANHAMENTO DA IMPERMEABILIZAÇÃO EM
MANTA ASFÁLTICA NA CONSTRUÇÃO DO
CONDOMÍNIO ILLUMINARE RESIDENCE

Aracaju – SE
Novembro de 2015

Relatório apresentado à
Universidade Tiradentes
como um dos pré-requisitos
para a obtenção do grau de
bacharel em Engenharia Civil.

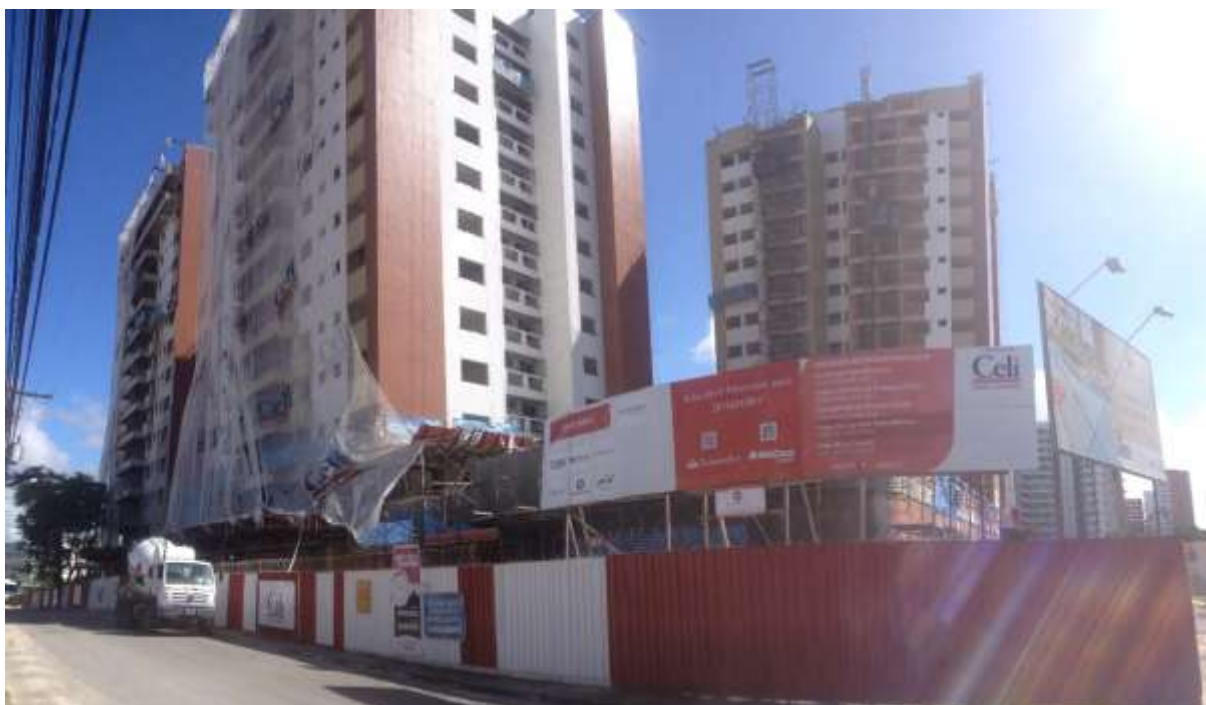
O estágio foi realizado no empreendimento *Illuminare Residence*, localizado na Rua Alferes José Pedro de Brito, Bairro Farolândia, em Aracaju – SE. Este condomínio está sendo construído sobre um terreno com área de 7.781,59 m², composta por: 4 edifícios com 12 pavimentos de 4 apartamentos, totalizando em 192 apartamentos com variadas opções de planta; 1 pavimento de Playground integrado entre todas as torres que oferece uma área de lazer completa de 2.504,25 m²; e 2 pavimentos de garagem. O empreendimento apresenta um método construtivo de fundações em sapatas rasas, estrutura em concreto armado com vedação em paredes de blocos cerâmicos assentados a meia vez e revestimento externo 100% em pastilhas cerâmicas. A seguir, a Figura 01 mostra o local no canteiro de obras.

Figura 01: Visão frontal do canteiro de obras.

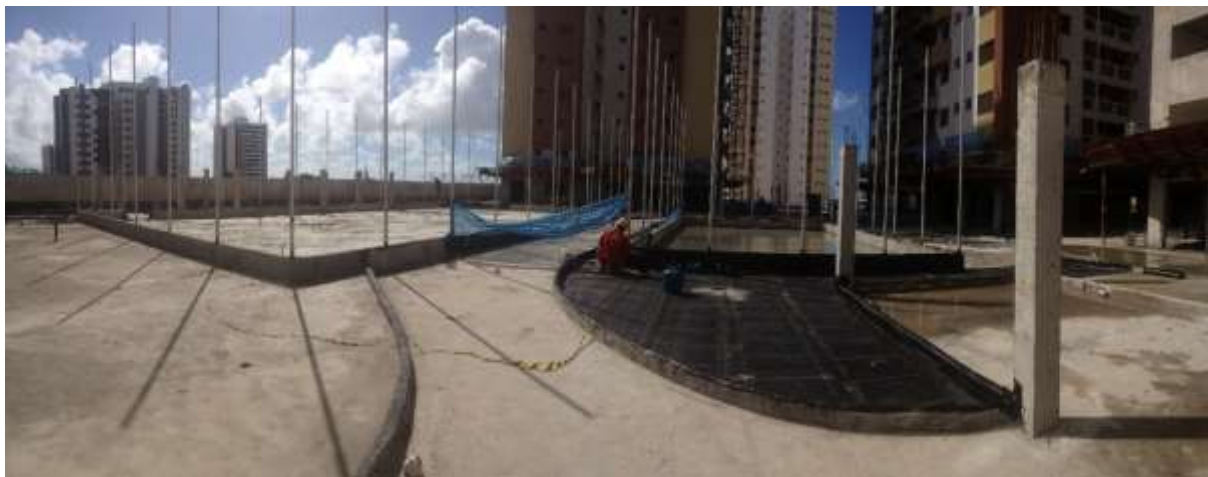
Segundo RAMOS (2014), o sistema escolhido é composto por uma manta asfáltica a base de asfalto modificado com elastômeros, estruturada com não tecido de filamentos de poliéster, SBS e espessura de 4 mm tipo III, PP, aderida com maçarico. O seu uso se justifica em estruturas de concreto armado não sujeita a

trânsito de veículos, cujas dimensões devem possuir expectativa de média solicitação de esforços. Sua função é evitar a percolação da água. A Figura 03 mostra a aplicação de manta asfáltica no pavimento Playground do Illuminare Residence.

Figura 01: Aplicação de manta asfáltica.

- c) Proceder à total aderência da manta utilizando maçarico alimentando com gás liquefeito de petróleo (GLP). Na emenda das mantas existirá uma sobreposição de 10 cm entre laterais e 15 cm entre extremidade dos rolos, recebendo biselamento sem fogo direto;

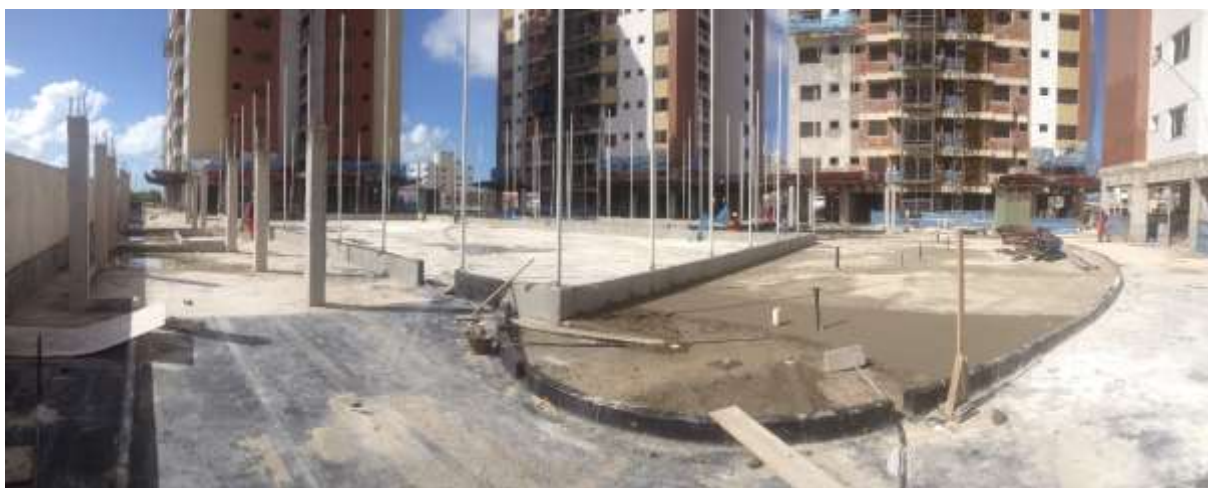
Por fim, deve-se executar uma proteção mecânica sobre a camada separadora de argamassa de cimento e areia traço 1:4, com espessura mínima de 3,0 cm, prevendo juntas de trabalho para pisos e obedecendo as juntas de dilatação dos elementos estruturais.

Figura 02: Proteção mecânica sobre a manta asfáltica.

- f) A proteção mecânica será feita sobre a camada separadora que poderá ser um filme de polietileno ou papel Kraft.

Aprovado o teste, prossegue-se com a aplicação de uma camada separadora para evitar que os esforços dilatação e contração da argamassa de proteção mecânica atuem diretamente sobre a impermeabilização.
